**INFORME DE AUDITORIA DE
GESTION AMBIENTAL
DICIEMBRE DE 2018**

Asunto: Entrega Informe final de Auditoria de Gestión Ambiental IV Trimestre de 2018

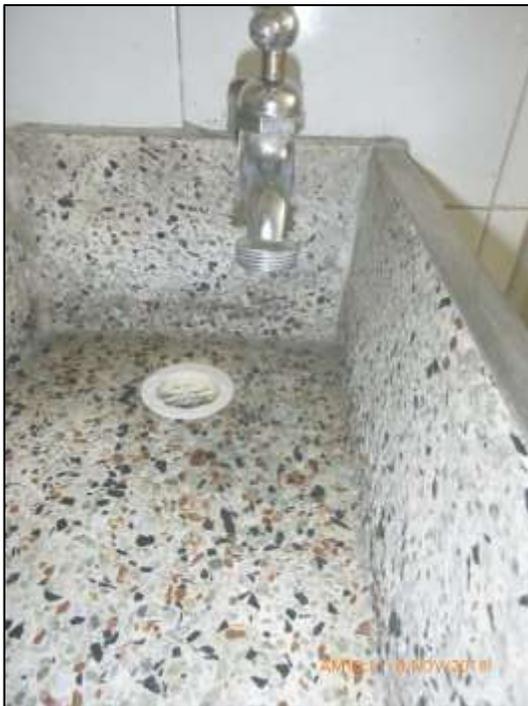
Durante los recorridos por las unidades: U.S.S. San Juan, U.S.S. Santa Librada, U.S.S. Tunal, se evidenció fugas, desperdicio de agua, incumpliendo lo establecido en el programa de ahorro y uso eficiente de agua.

Ilustración 29. Goteo en llave, U.S.S. San Juan.

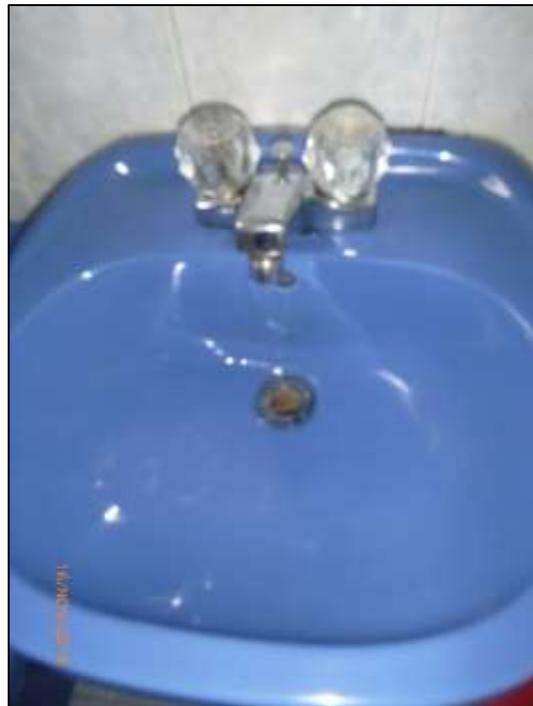
Ilustración 30. Goteo en llave U.S.S. Santa Librada.

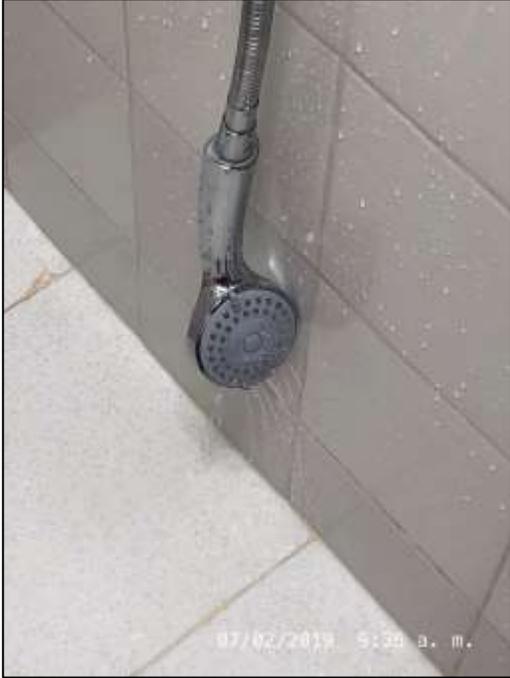
Ilustración 31. Fuga en ducha U.S.S. Tunal.

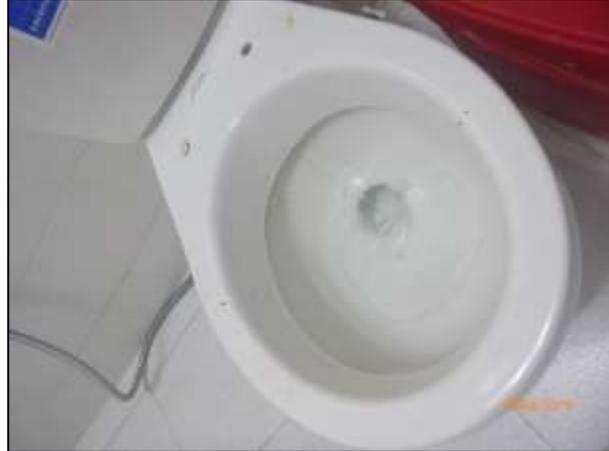
Ilustración 32. Fuga en inodoro U.S.S. Tunal.

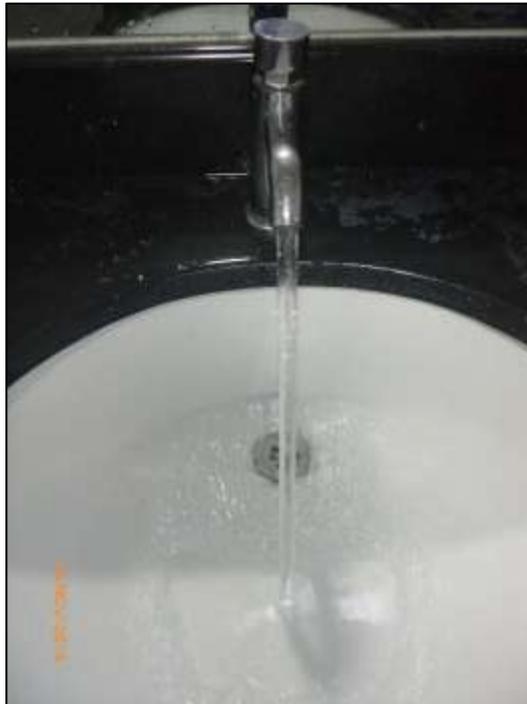
Se evidenció el flujo de agua de grifo en el CAPS Marichuela, donde su flujo de agua es muy demorado, lo que genera desperdicio del recurso.

Ilustración 33. Flujo de agua muy demorado. CAPS Marichuela.

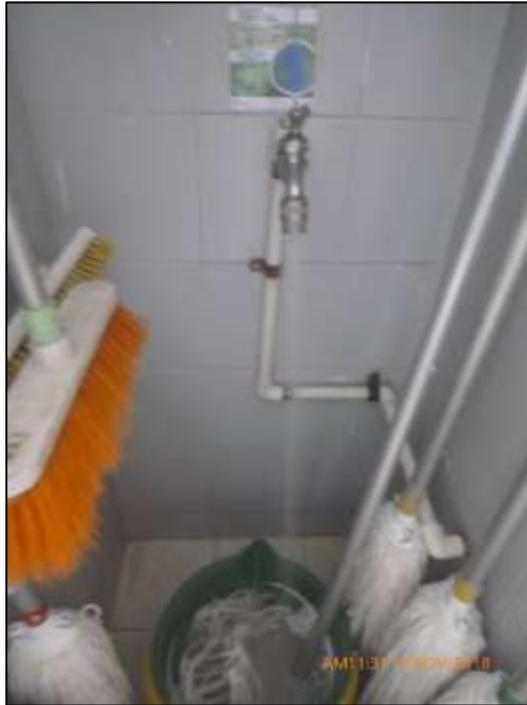
Durante el recorrido realizado ala U.S.S. La Reforma, se encontró la llave del cuarto de aseo abierta sin estar dándole uso.

Ilustración 34. Llave abierta sin uso, U.S.S. La Reforma.

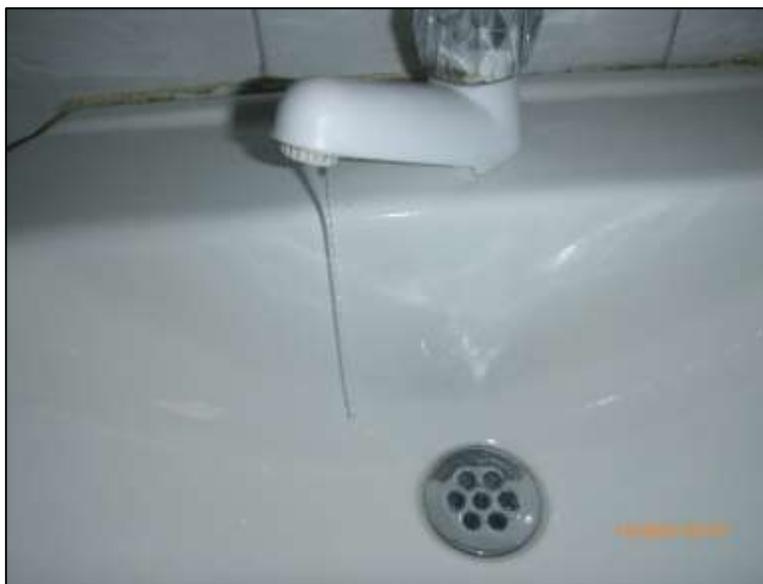
Se observó en la unidad de servicios de salud Lorenzo Alcantuz grifo que no permite correcto cierre lo que genera desperdicio de agua.

Ilustración 35. Grifo averiado U.S.S. Lorenzo Alcantuz.

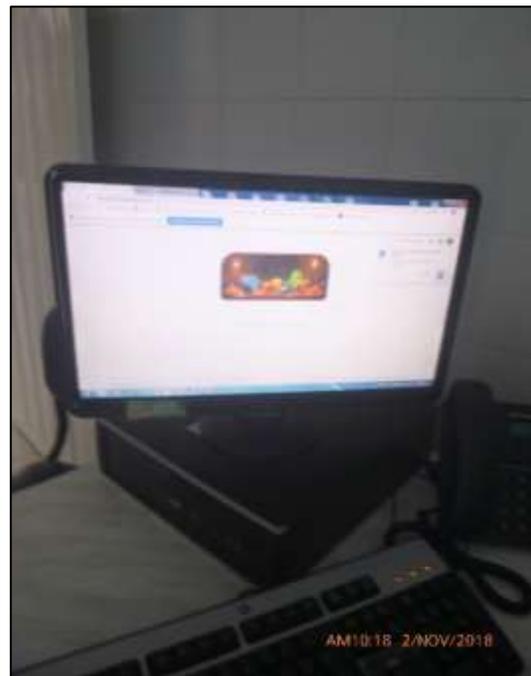
Ilustración 39. PC Encendido sin uso. U.S.S. Destino.

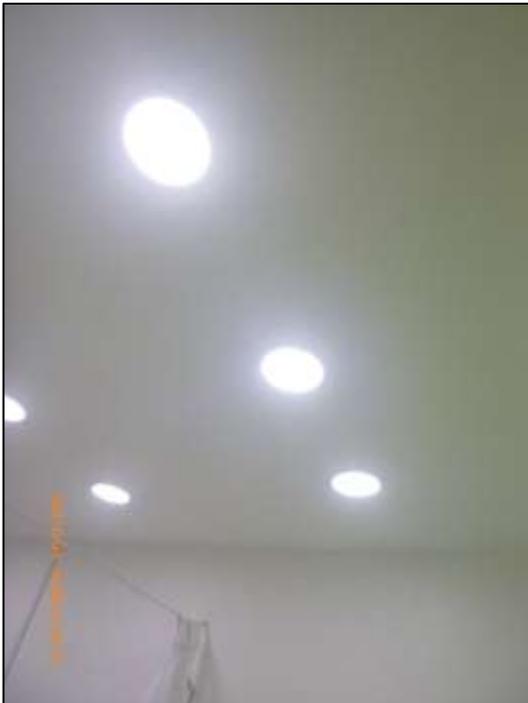
Ilustración 42. Luces encendidas en servicio sin uso
U.S.S. San Juan

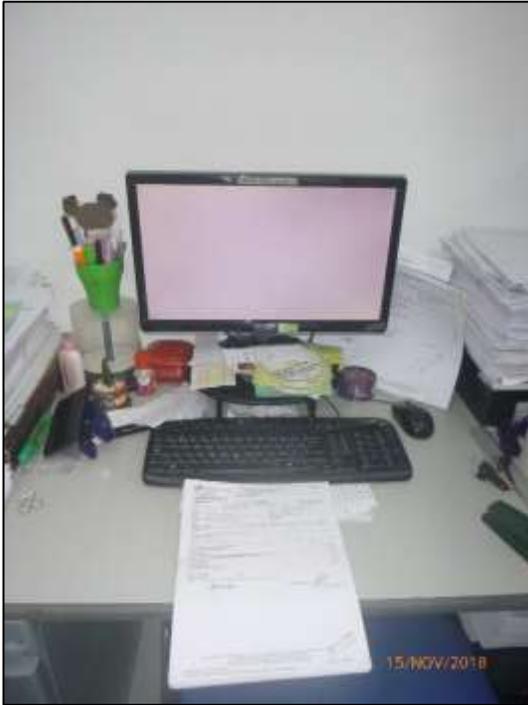
Ilustración 50. PC encendido sin uso.
U.S.S. Administrativa II.

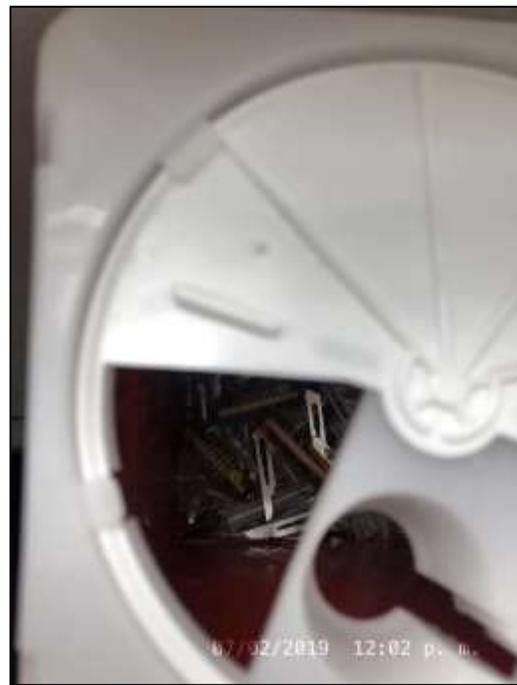
Ilustración 64. Ampolleta en cortopunzante U.S.S. Usme.

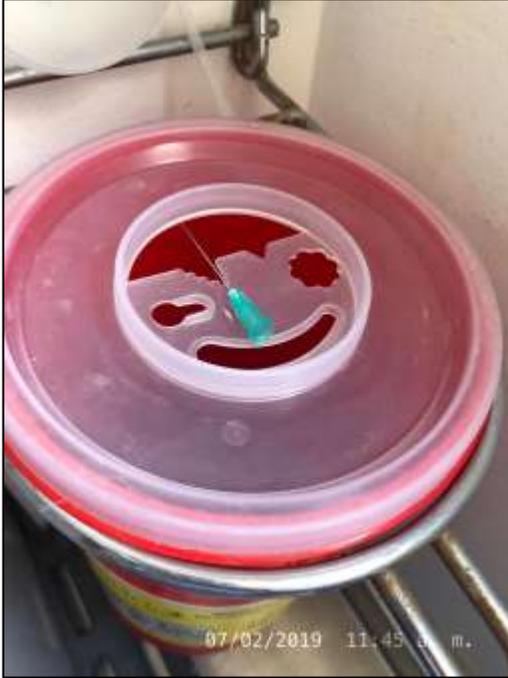
Ilustración 65. Incorrecta segregación de aguja U.S.S. Tunal.

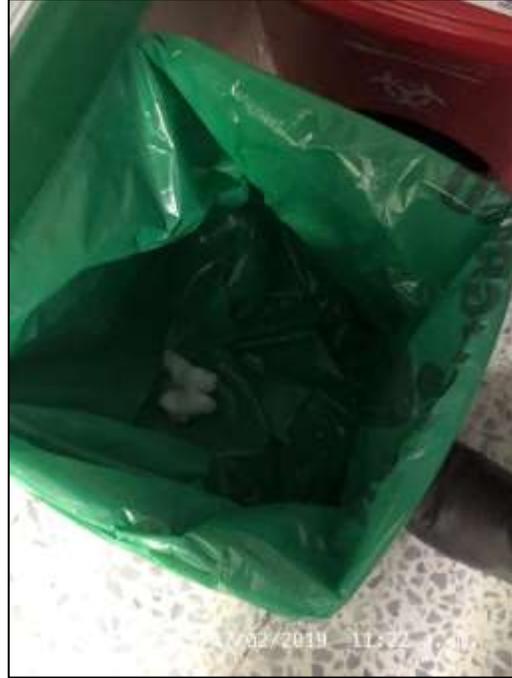
Ilustración 66. Algodón en caneca verde U.S.S Tunal.

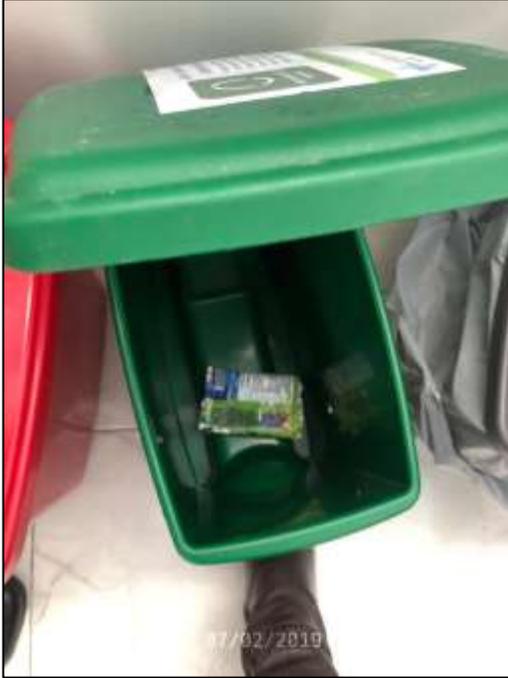
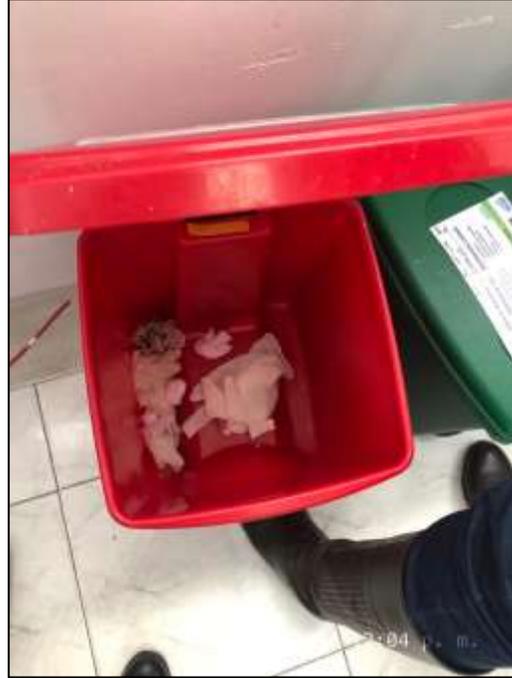
Canecas sin bolsa. Durante los recorridos se observaron recipientes sin su respectiva bolsa, generando riesgo en el momento de recolección de residuos, de igual manera incumple los numerales 7.2.3 segregación de residuos.

Esta observación se evidenció en las unidades de: CAPS Marichuela, U.S.S. Santa Librada, U.S.S. Tunal.

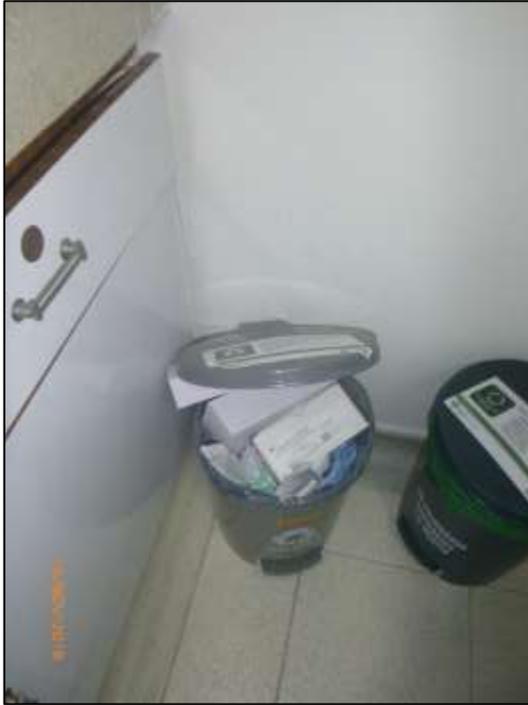
Ilustración 73. Caneca rebosada, U.S.S. Usme.

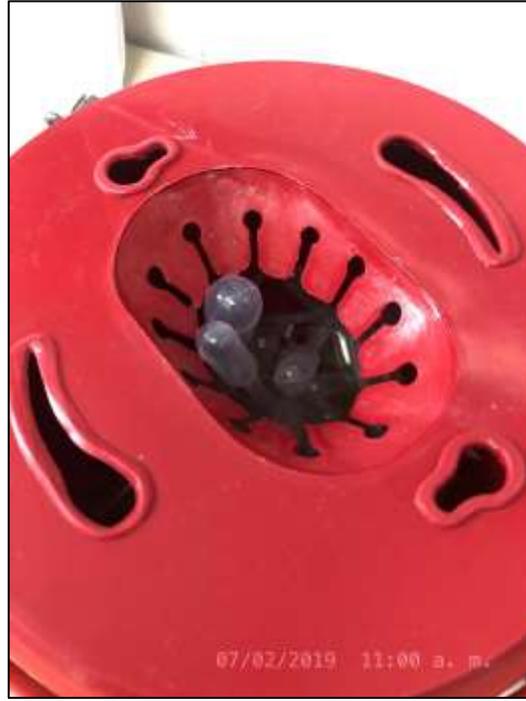
Ilustración 74. Guardian a más de $\frac{3}{4}$ partes U.S.S. Tunal.

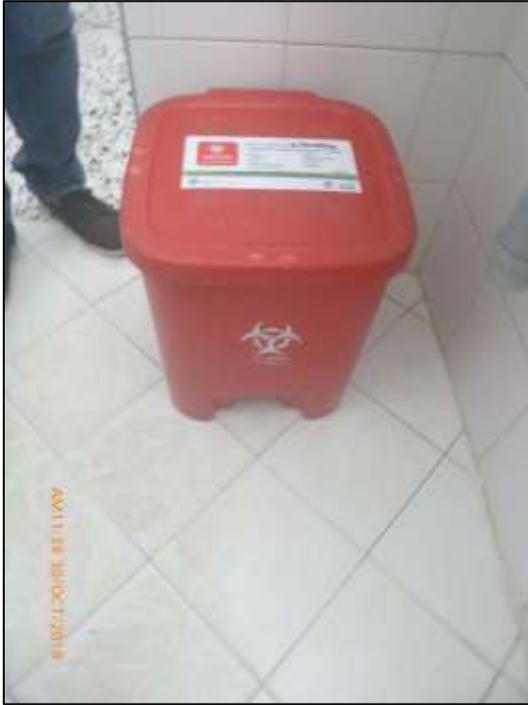
Ilustración 77. Caneca partida U.S.S. Yomasa

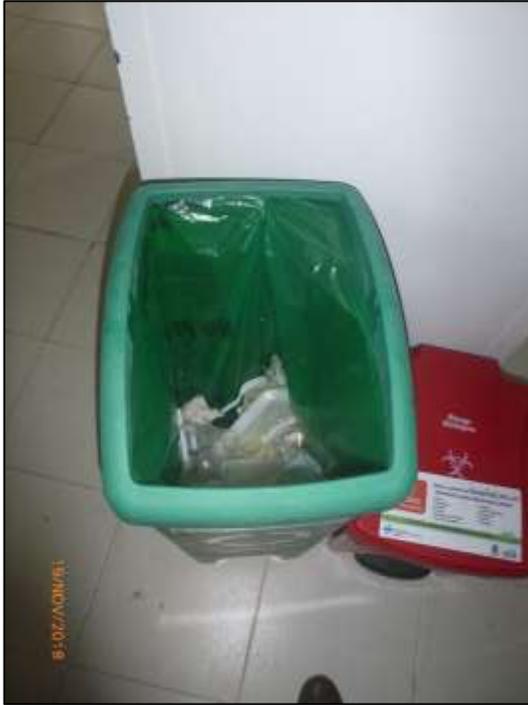
Ilustración 81. Caneca sin Tapa U.S.S. Tunjuelito.

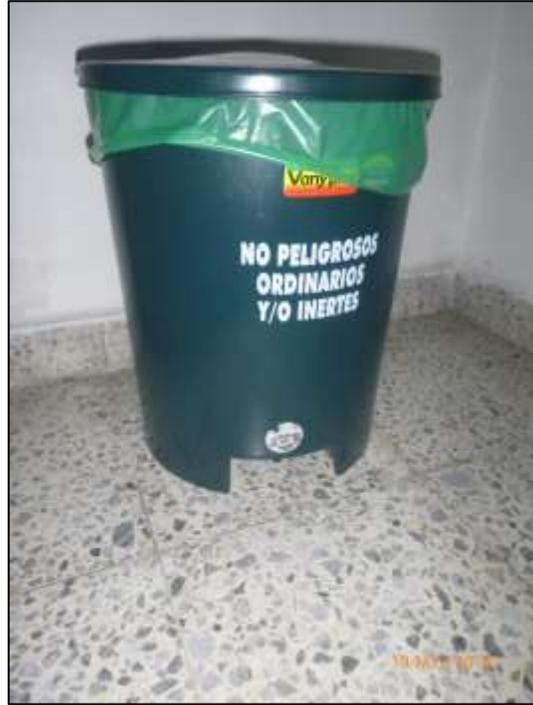
Ilustración 82. Caneca partida U.S.S. Tunjuelito

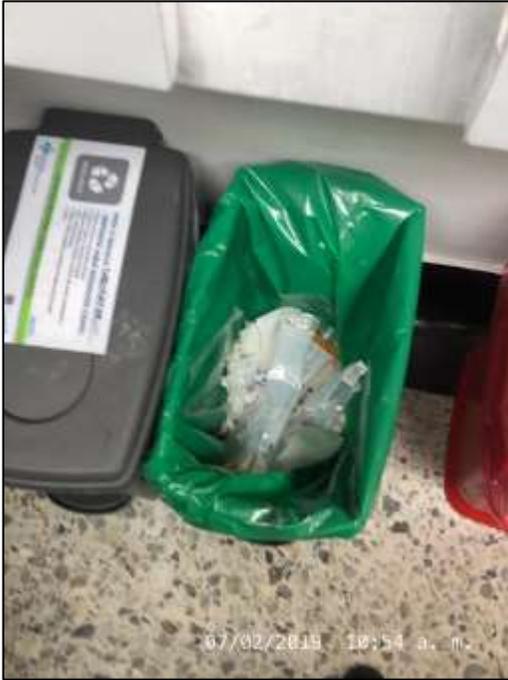
Ilustración 85. Caneca sin tapa U.S.S. Tunal.

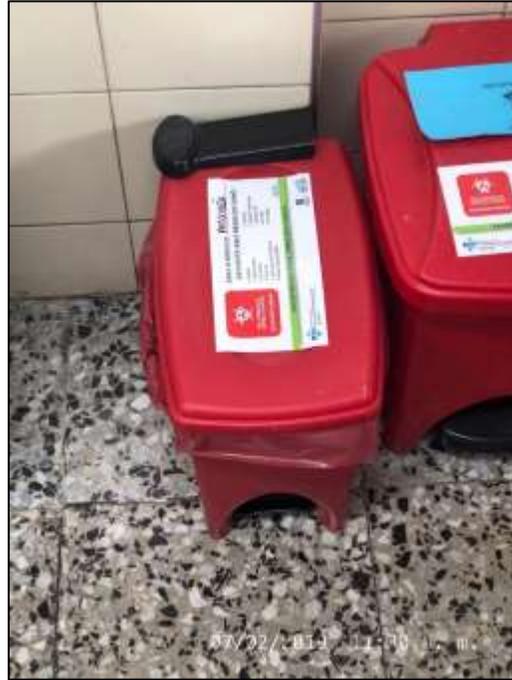
Ilustración 86. Caneca partida. U.S.S. Tunal.

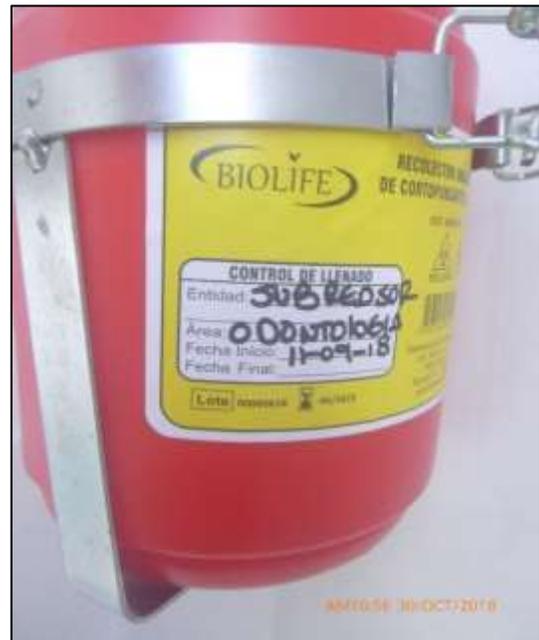
Ilustración 101. Guardián vencido Santa Marta

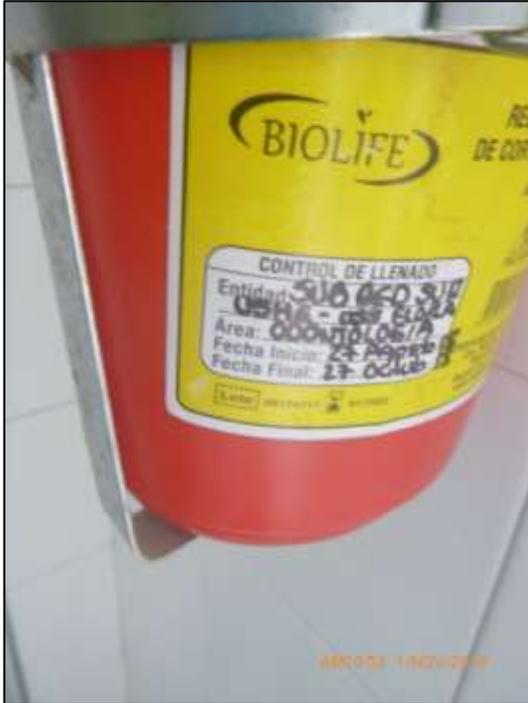
Ilustración 102. Guardián vencido U.S.S. La Flora.

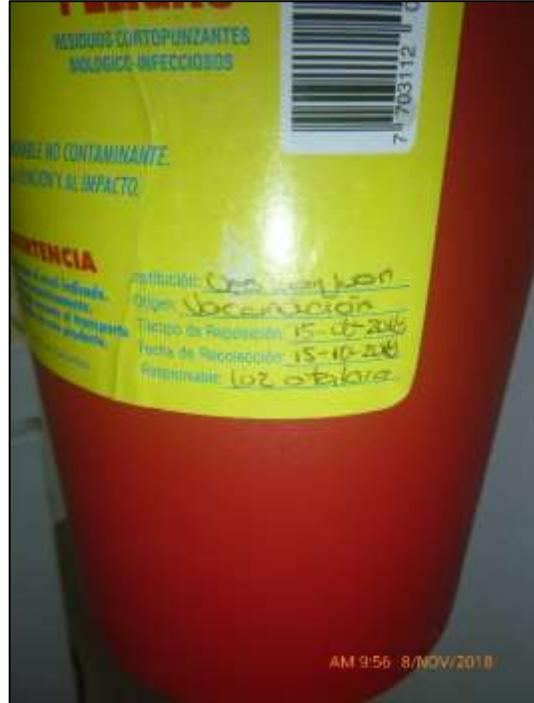
Ilustración 103. Guardián vencido U.S.S. San Juan.

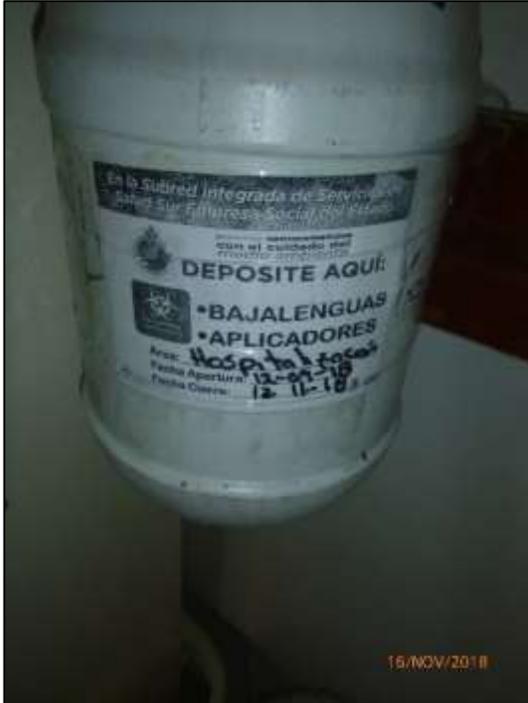
Ilustración 106. Galón Vencido U.S.S. Santa Librada

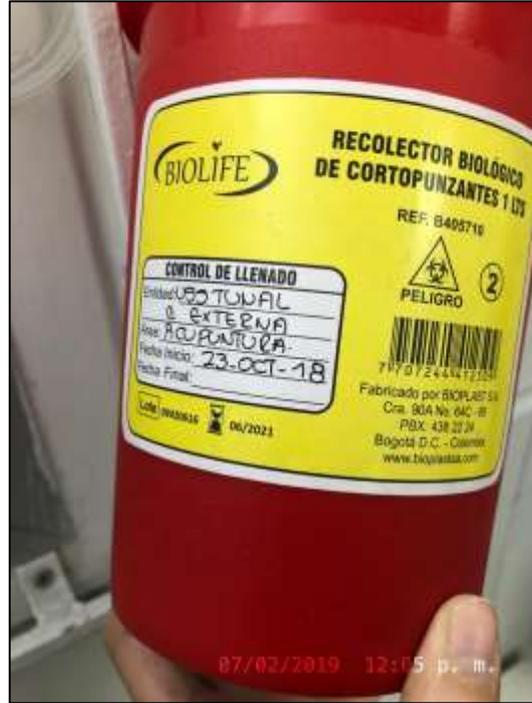
Ilustración 107. Guardian vencido, U.S.S. Tunal.

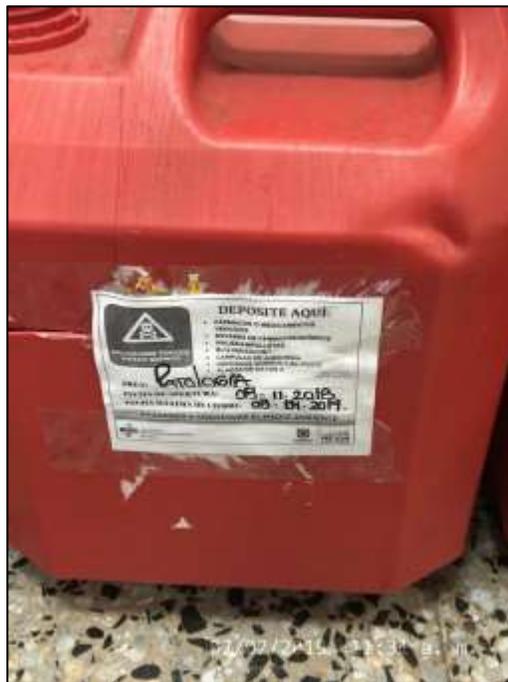
Ilustración 108. Galón vencido U.S.S. Tunal.

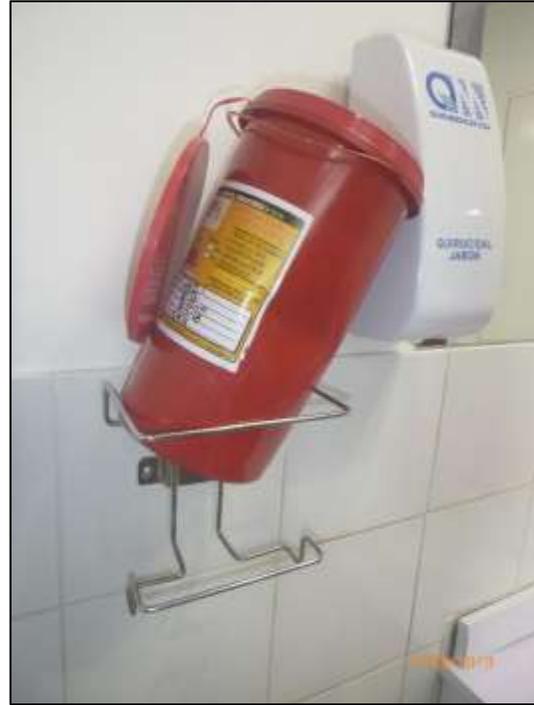
Ilustración 113. Tamaño del soporte no corresponde a tamaño del guardián. U.S.S. Tunal.

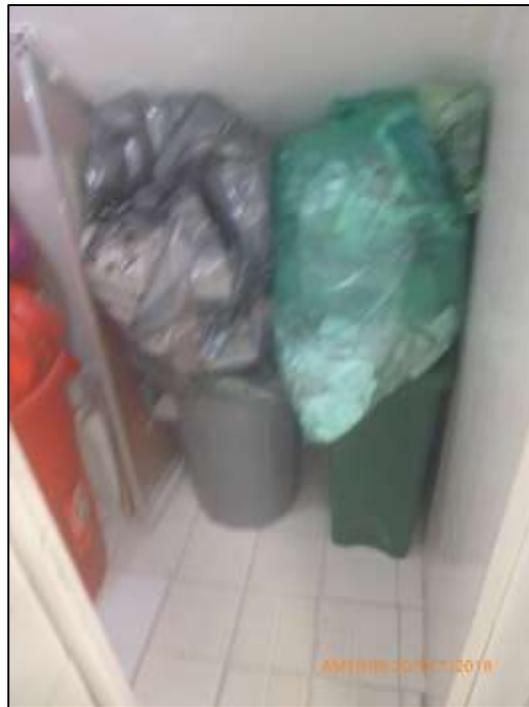
Ilustración 118. Paredes sin Media Caña

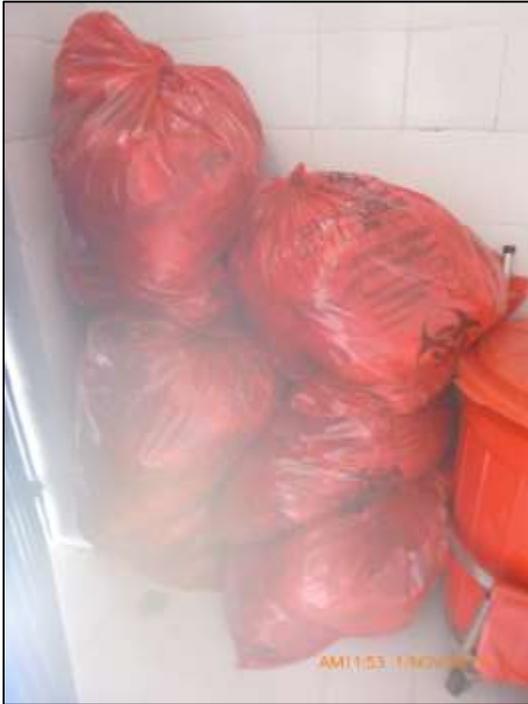
Ilustración 129. Residuos Fuera de Recipientes

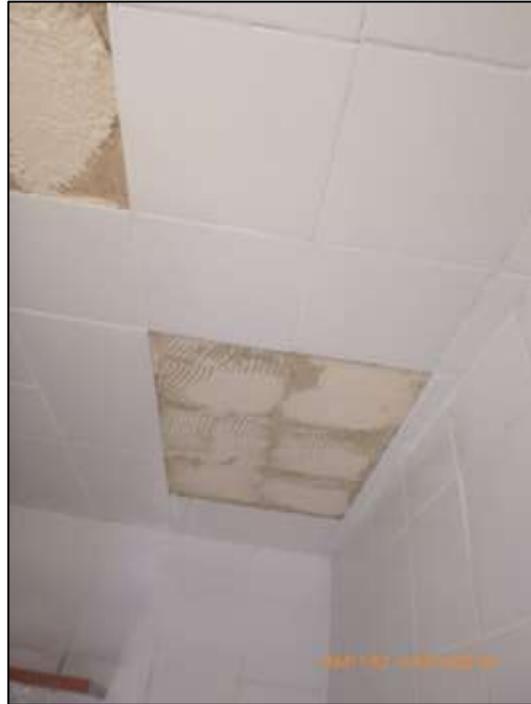
Ilustración 130. Techo sin baldosas

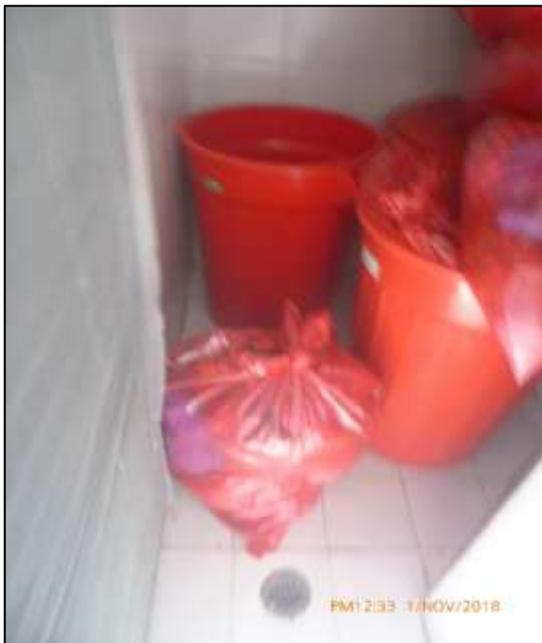
Ilustración 135. Residuos fuera de los recipientes.

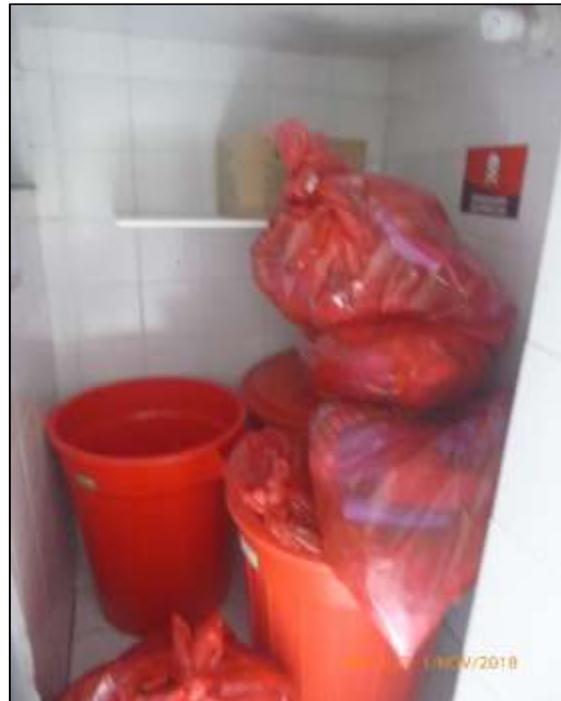
Ilustración 136. Residuos químicos y biosanitarios sin separación física y a su máxima capacidad

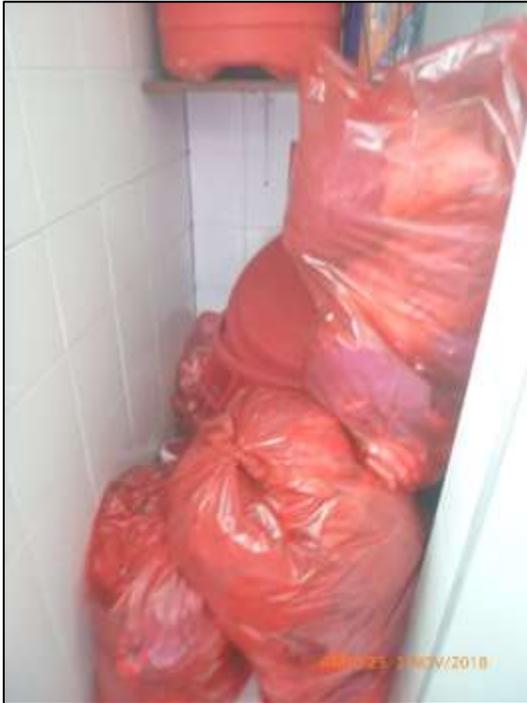
Ilustración 137. Almacenamiento de residuos su máxima capacidad

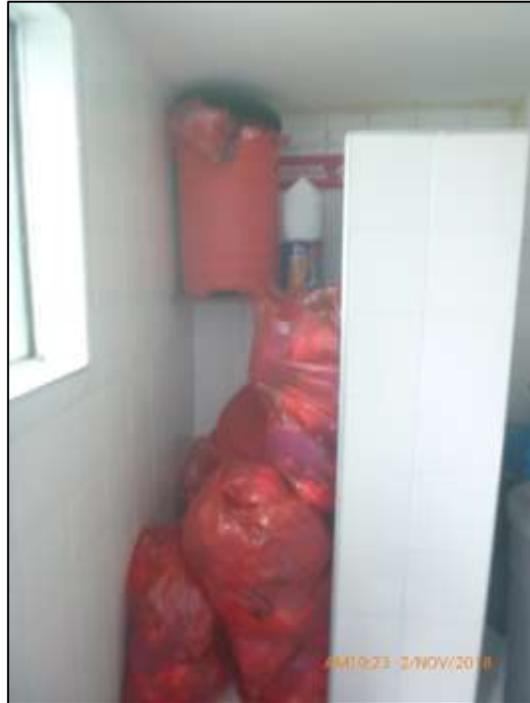
Ilustración 138. Residuos químicos y biosanitarios sin separación física.

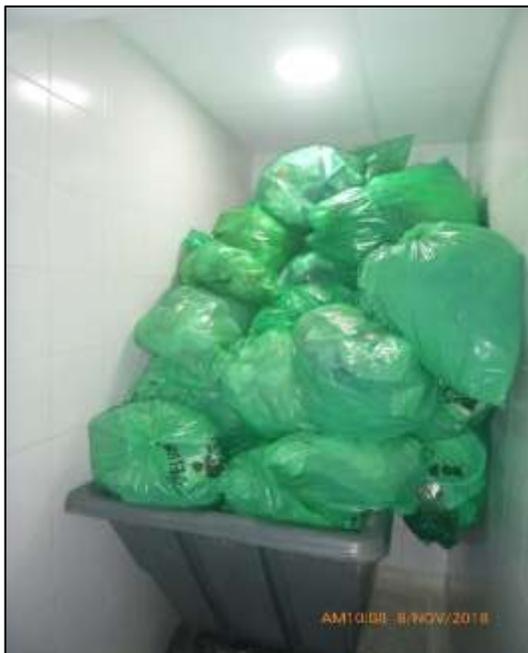
Ilustración 146. Residuos a su máxima capacidad.

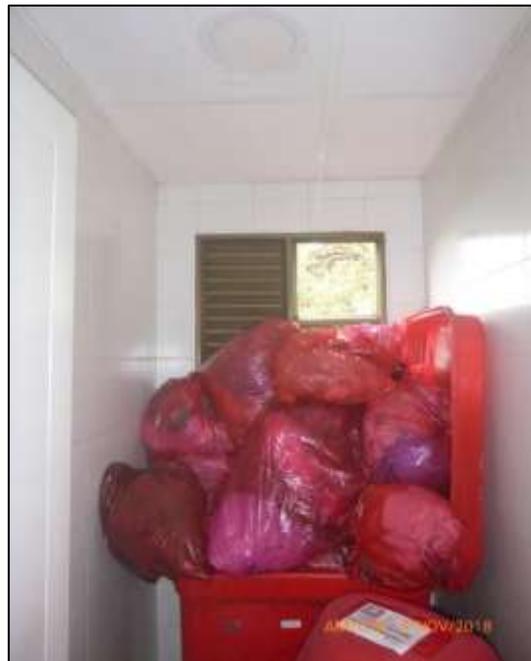
Ilustración 147. Residuos almacenados fuera de los Recipientes.

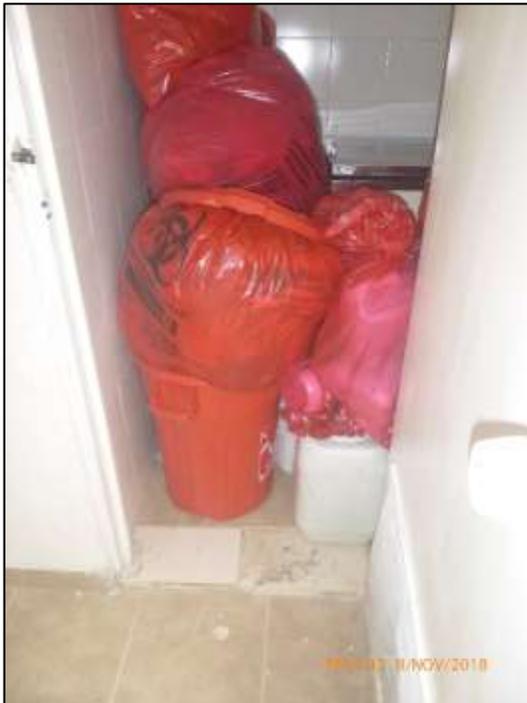
Ilustración 149. Residuos químicos y biosanitarios sin separación física.

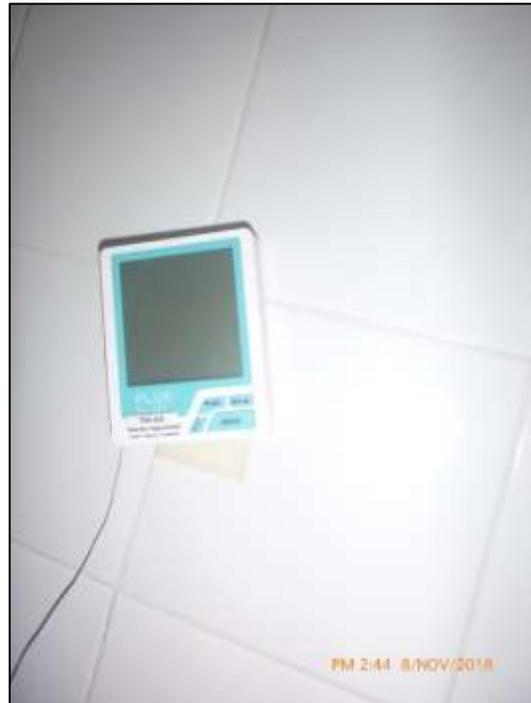
Ilustración 150. Termómetro apagado para Almacenamiento de anatomopatológicos

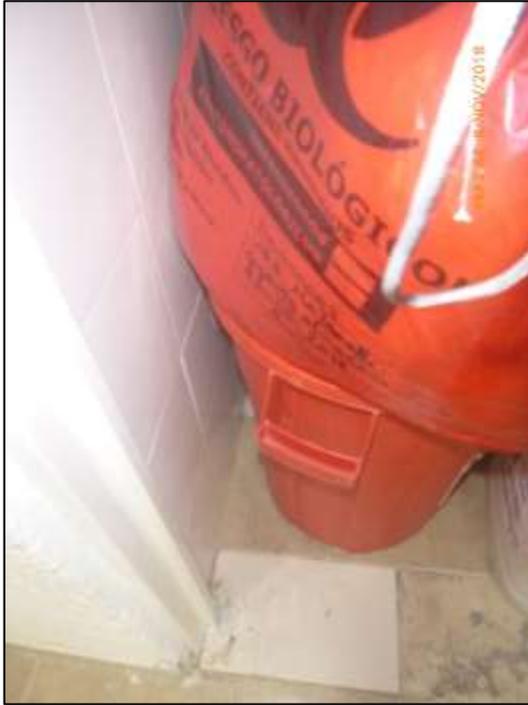
Ilustración 151. Paredes sin media caña.

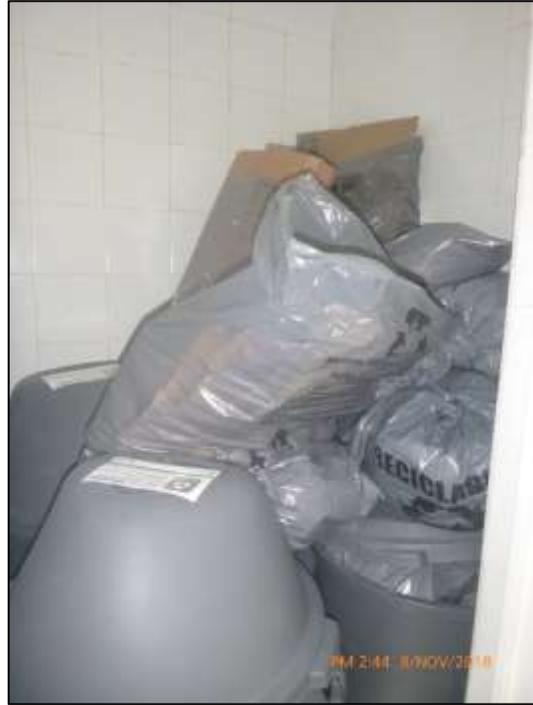
Ilustración 152. Almacenamiento de residuos a su Máxima capacidad.

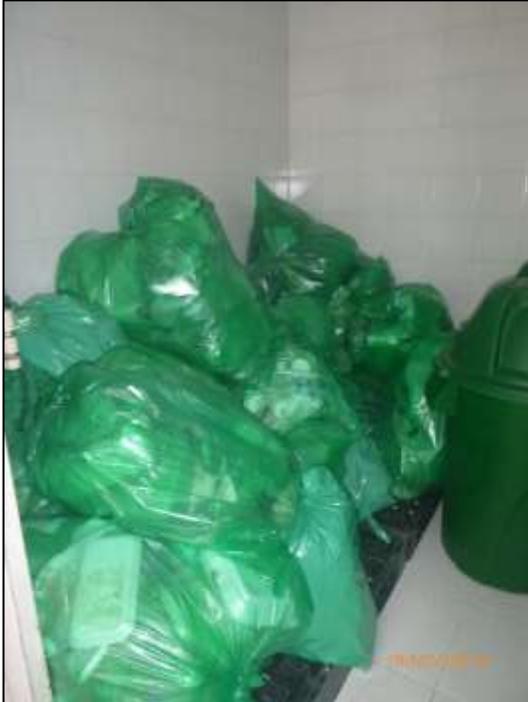
Ilustración 155. Residuos ordinarios con máxima acumulación.

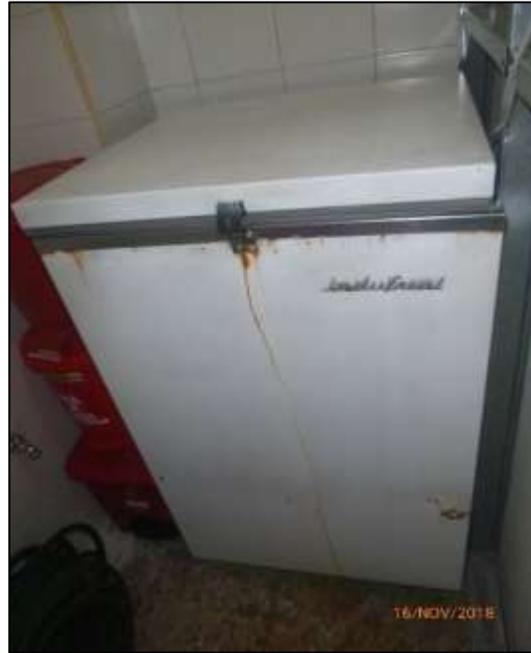
Ilustración 173. Congelador sin termómetro.

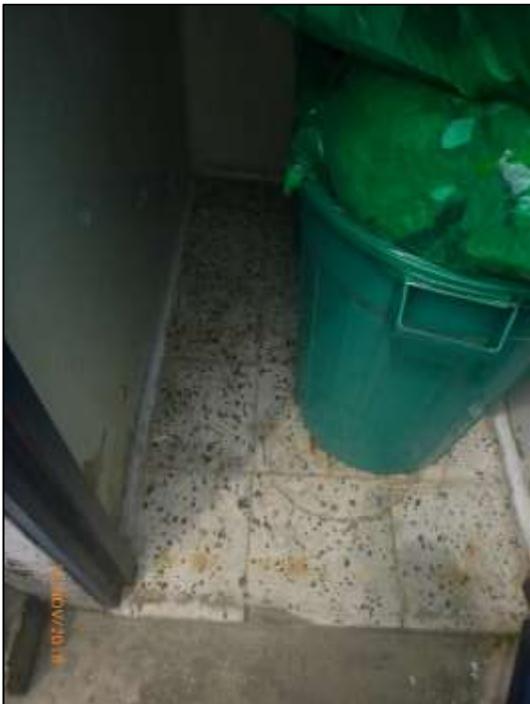
U.S.S. Administrativa II: La unidad de servicios de Administrativa II, no cuenta con extintor en el centro de acopio, no cuenta con media caña en sus paredes, estas no permiten fácil limpieza y desinfección.

Ilustración 174. Paredes no cuentan con media caña

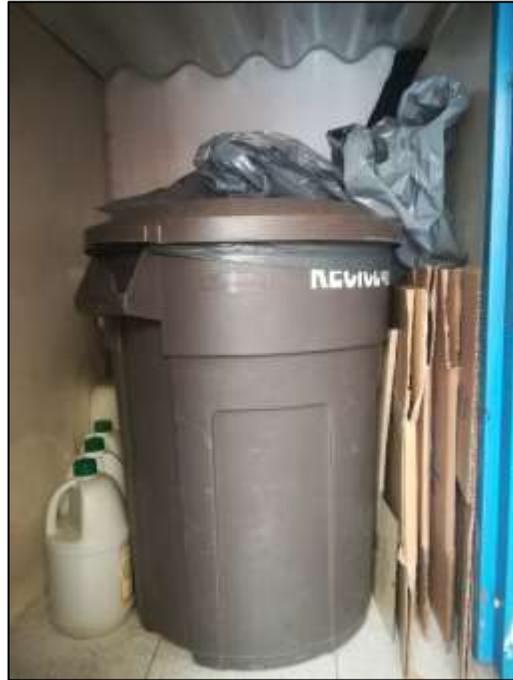
Ilustración 177. Paredes sin media caña.

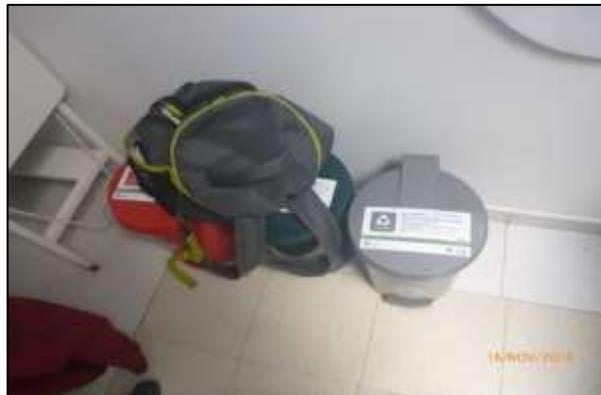
Se observaron elementos sobre las canecas para la segregación, los cuales dificultan una adecuada gestión de residuos y daño a los recipientes, generando incumplimientos normativos y riesgo de contagio de enfermedades.

Ilustración 193. Maleta sobre caneca U.S.S. Usme.
