**SEÑORES
JUNTA DIRECTIVA
SUBRED INTEGRADA DE SERVICIOS DE
SALUD SUR E.S.E
Aten.: Dra. CRISTINA DE LOS ANGELES
LOSADA FORERO
Presidente de la Junta Directiva
Bogotá D.C.**

**INFORME DE AUDITORIA DE
GESTION AMBIENTAL
MARZO DE 2018**

Asunto: Entrega Informe de Auditoria de Gestión Ambiental.

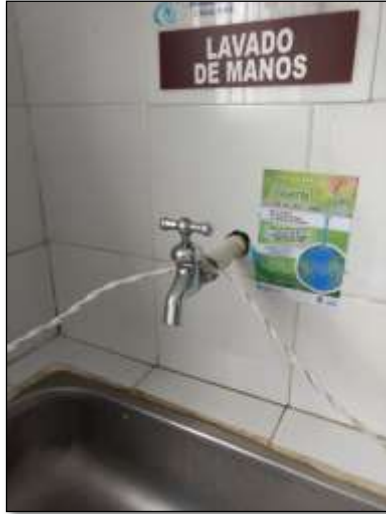
No se evidencia la totalidad de los implementos para disposición de agua; sistemas ahorradores de aparatos como inodoros, grifos de lavamanos, duchas, en las Unidades de Servicio de Salud, es necesario incluirlo en el Plan de Acción correspondiente al 2018 - 2019, para conseguir mayor cubrimiento al programa de ahorro y uso eficiente del agua del PIGA.

Ilustración 5. Grifo para lavado de manos sin ahorrador U.S Destino.

En el recorrido realizado durante el proceso de auditoría se evidenciaron elementos para distribución de agua sin sistemas ahorradores, se recomienda tener en cuenta el cambio de tecnología, de esta manera conseguir un uso eficiente del recurso, de igual manera verificar las fugas que se puedan presentar, asegurando que no haya desperdicios.

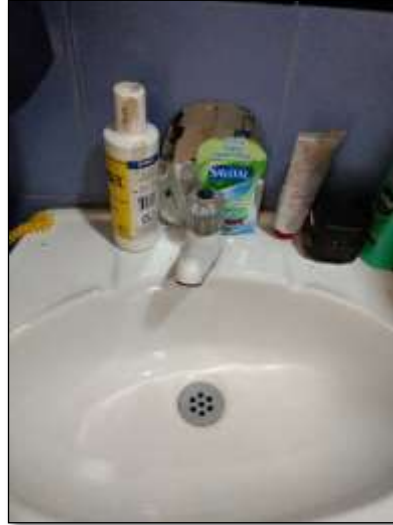
Ilustración 6. Lavamanos sin ahorrador U.S. Juveniles.

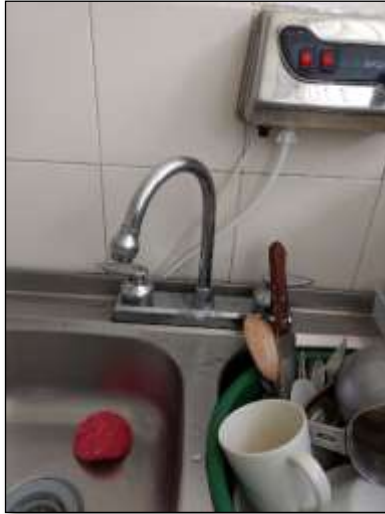
Ilustración 13. Lavaplatos son sistema Ahorrador U.S. Candelaria I

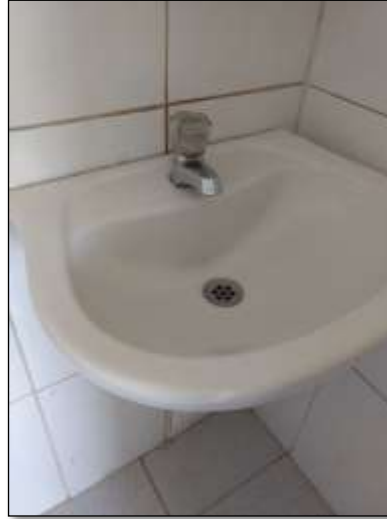
Ilustración 14. Grifos sin sistema ahorrador U.S. Candelaria II

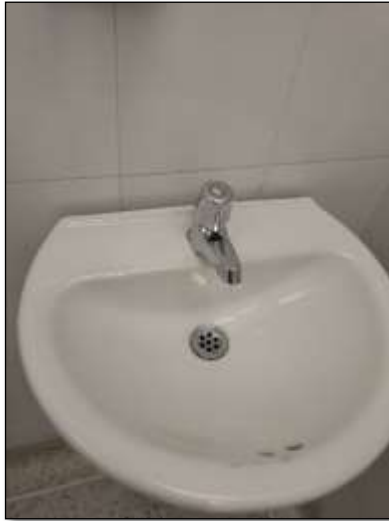
Ilustración 17. Grifo sin sistema ahorrador U.S. Jerusalén.

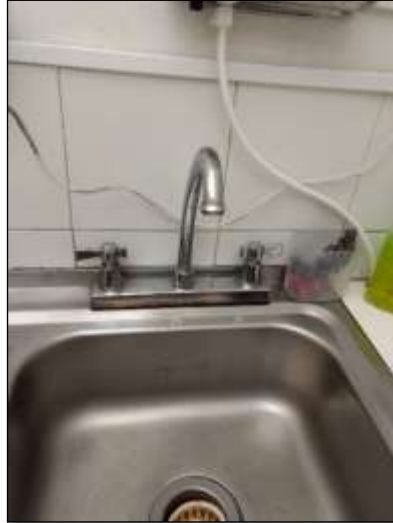
Ilustración 18.. Grifos sin sistema Ahorrador U.S. Manuela Beltrán.

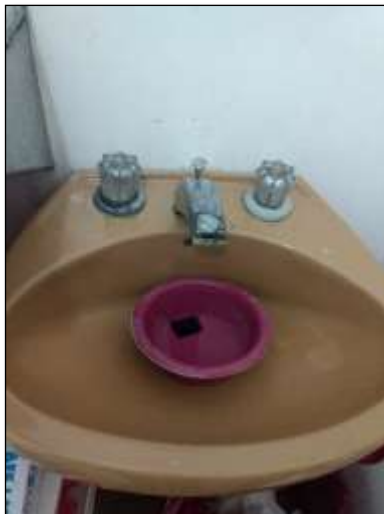
Ilustración 19. Grifo sin sistema ahorrador U.S. Sierra Morena.

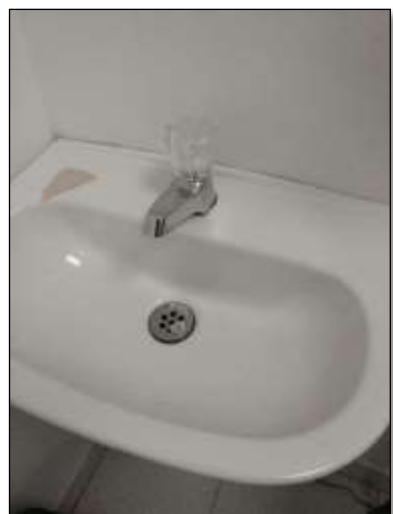
Ilustración 20. Grifo sin sistema ahorrador Ismael Perdomo

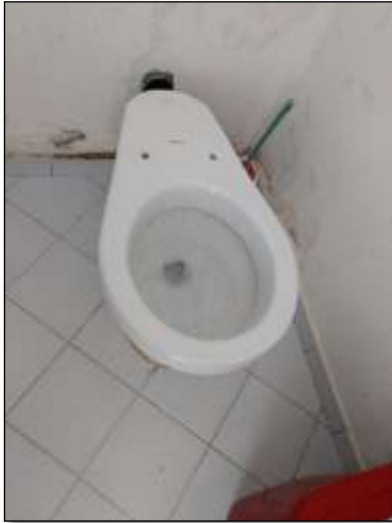
En áreas de hospitalización y odontología de la Unidad de Salud Meissen se observan Inodoros, orinales y lavamanos con presencia de fugas.

Ilustración 21. Fuga en inodoro hospitalización sexto piso US Meissen.

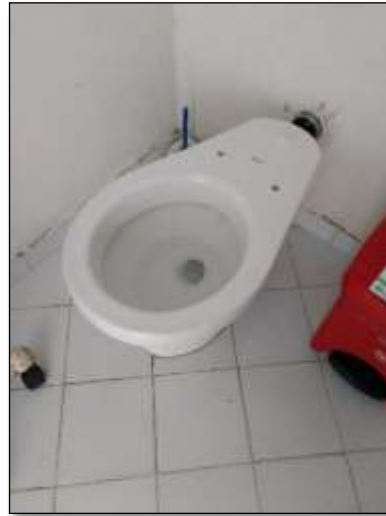
Ilustración 22. Fuga en inodoro hospitalización quinto piso US Meissen

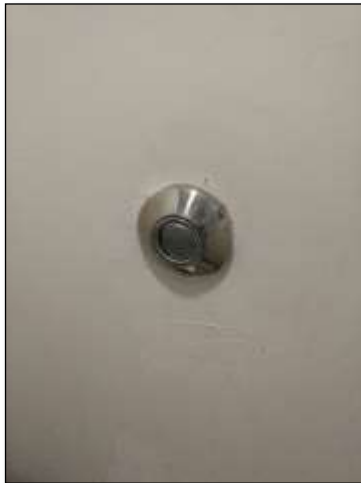
Ilustración 23. Sistema push dañado Fuga en hospitalización U.S. Meissen

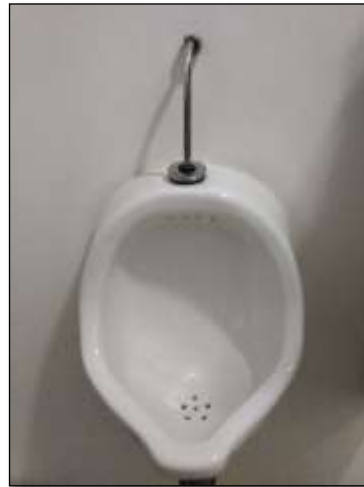
Ilustración 24. Orinal con fuga odontología U.S. Meissen.

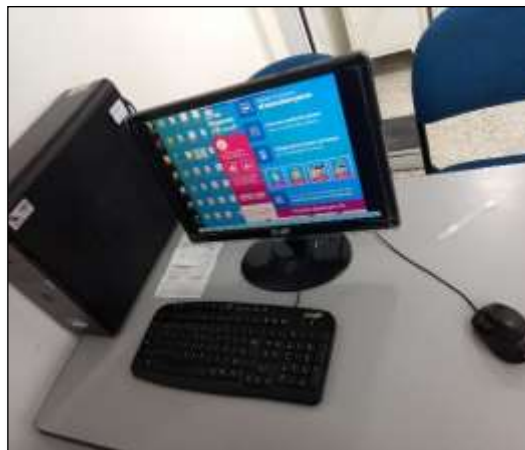
Se observan unidades de cómputo y áreas en los cuales no se encuentra personal dando uso, en las diferentes Unidades de Salud.

Ilustración 28. Unidad de cómputo
Encendido sin uso U.S San Juan

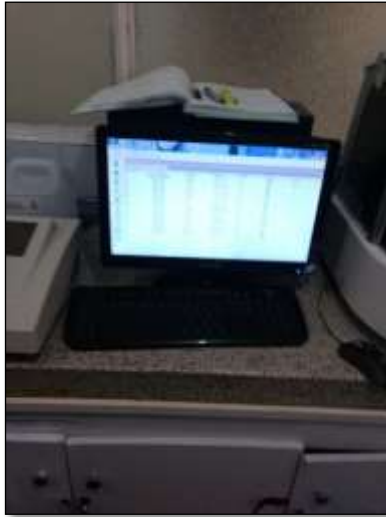
**Ilustración 29. Computador encendido
En área sin personal laborando Nazareth**

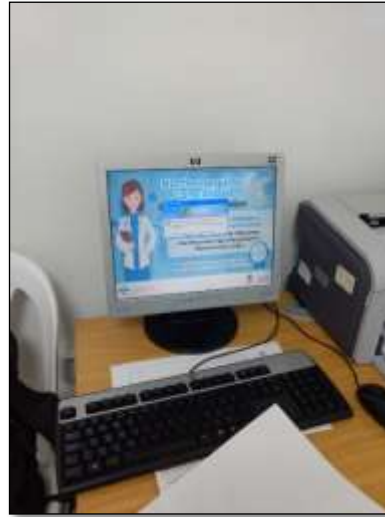
**Ilustración 30. Equipo de Computo
encendido sin uso U.S. Mochuelo**

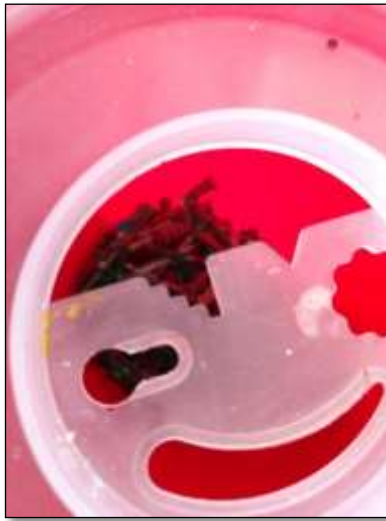
En las visitas realizadas a las diferentes sedes se evidenció incorrecta segregación en la fuente incumpliendo el artículo 7.2.3 Segregación de Residuos del Decreto 1164 de 2002.

**Ilustración 36. Ampolleta en guardián
Para segregación de agujas**

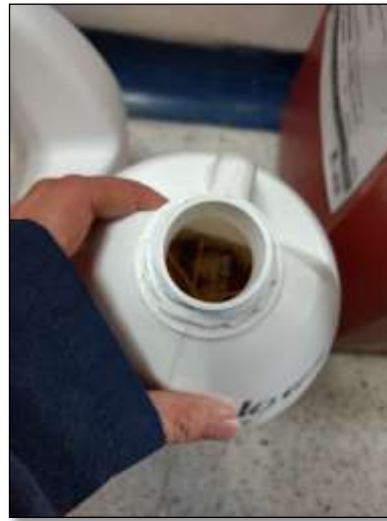
**Ilustración 37. Galón para aplicadores
con ampolletas, urgencias U.S.Meissen**

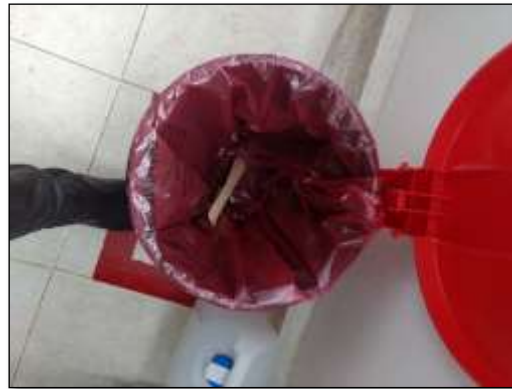
**Ilustración 39 Bajalenguas en caneca roja
U.S. Nazareth**

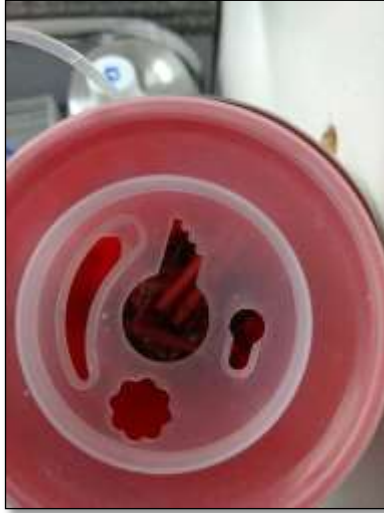
**Ilustración 40. Guardianes con agujas
Reenfundadas central de enfermería
U.S. Nazareth**

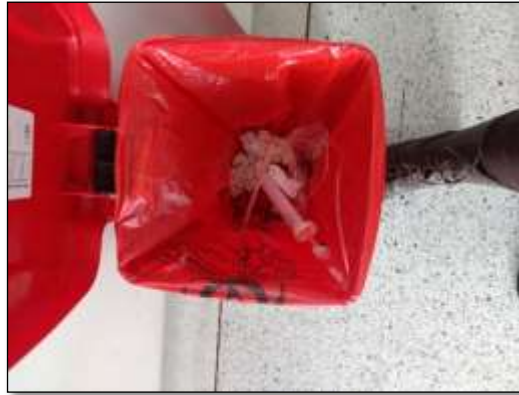
**Ilustración 41. Caneca roja con bajalenguas
U.S. Vista Hermosa.**

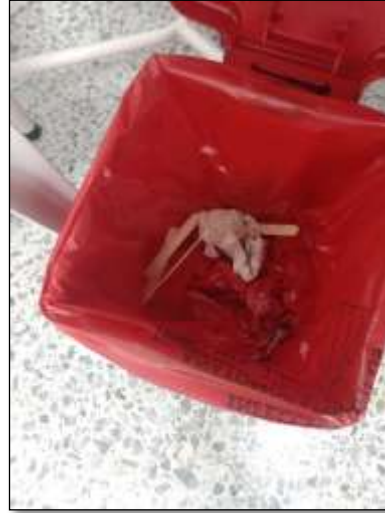
Ilustración 45. Aplicador y bajalenguas en caneca U.S. Potosí

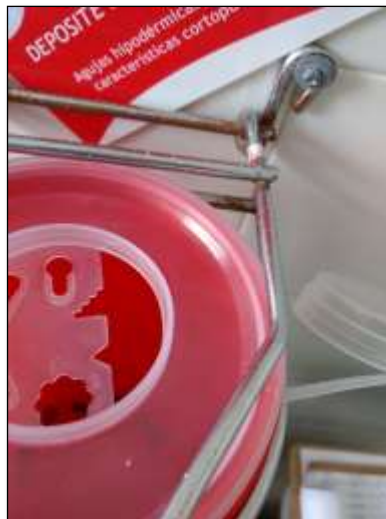
Ilustración 46. Guardián para agujas con ampollas U.S. Manuela Beltrán.

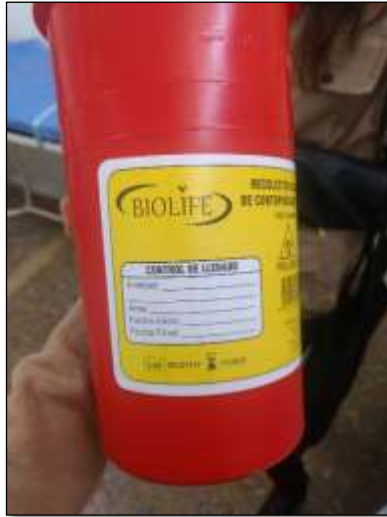
b) Maricación: De igual manera se evidencia una incorrecta maricación de estos recipientes, guardianes sin rotular o maricación incompleta:

Ilustración 55. Guardián sin marcar U.S San Francisco.

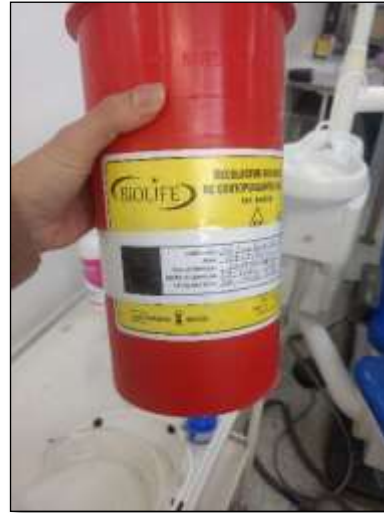
Ilustración 56. Guardián con cortopunzante logotipo de residuos químicos, vencido, con Aguja con capuchón U.S San Francisco.

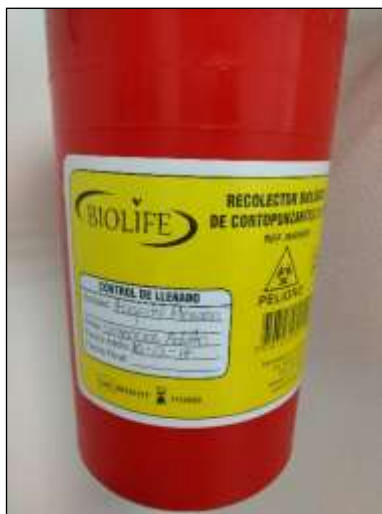
- c) Fechas: Durante los recorridos se observaron guardianes con fecha de recolección superior a la establecida por la Secretaría Distrital de Salud, (Superior a dos meses) generando riesgo de ocasionar enfermedades intrahospitalarias en las Unidades de Salud.

Ilustración 61. Guardian vencido Urgencias adultos U.S Meissen

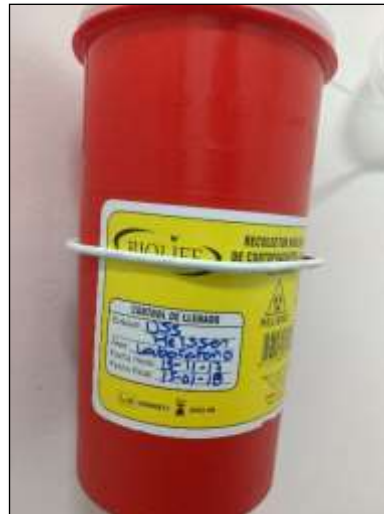
Ilustración 62. Guardian vencido apoyo diagnóstico U.S. Meissen

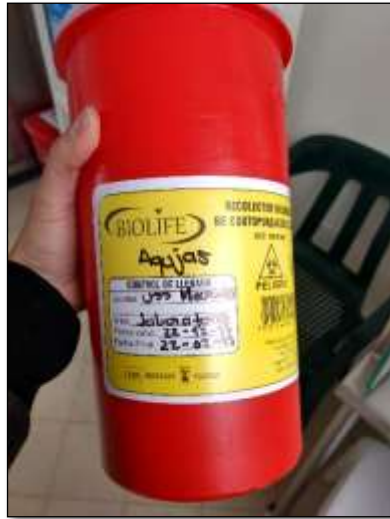
Ilustración 63. Guardián vencido y con Marcación Incorrecta U.S. Mochuelo

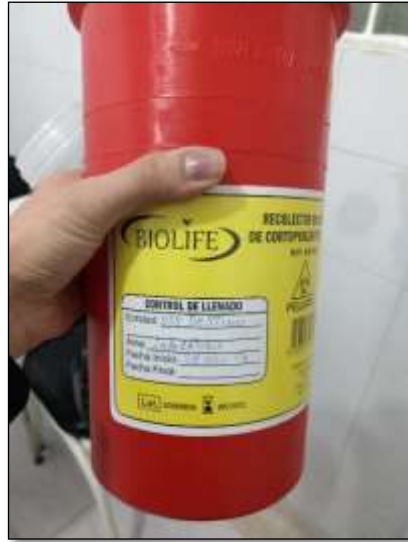
Ilustración 64. Guardián vencido y con marcación U.S. Destino.

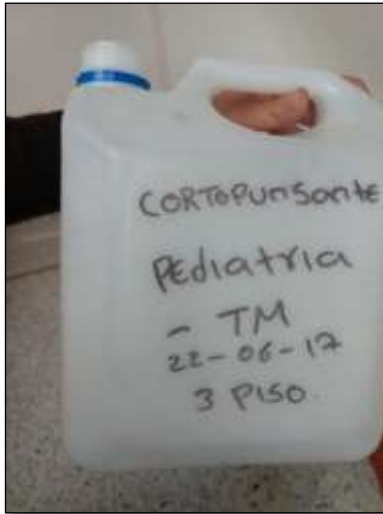
Ilustración 67. Galón para Cortopunzantes vencido U.S Vista Hermosa.

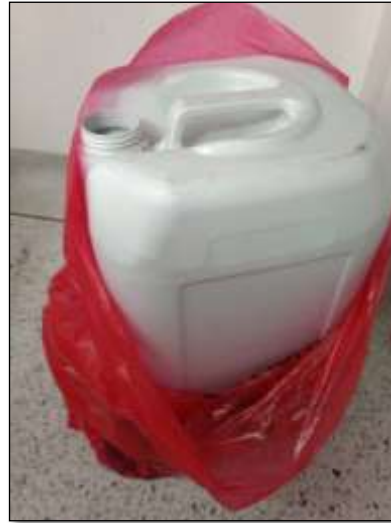
Ilustración 68. Galón para medicamentos sin marcar U.S Vista Hermosa

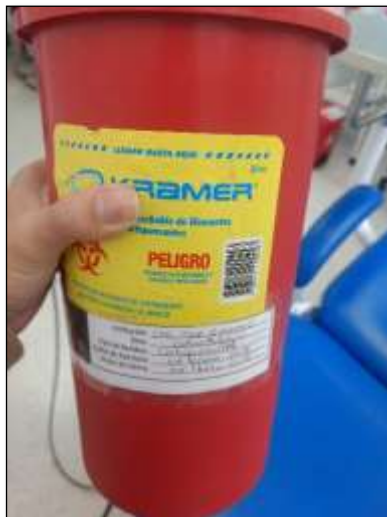
Ilustración 69. guardián de cortopunzantes vencido y con rotulo para químicos U.S. San Francisco

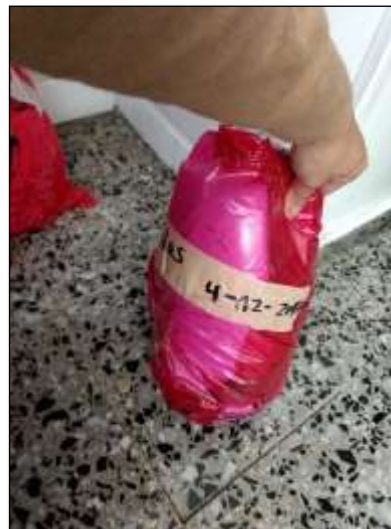
Ilustración 70. Galón para bajalenguas vencido U.S. Candelaria I

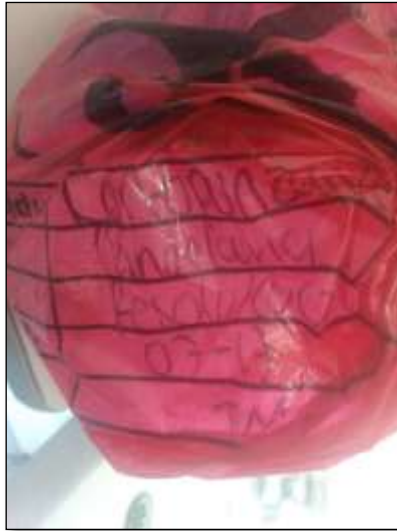
Ilustración 71. Marcación en bolsa y no en galón vencido U.S. Candelaria II

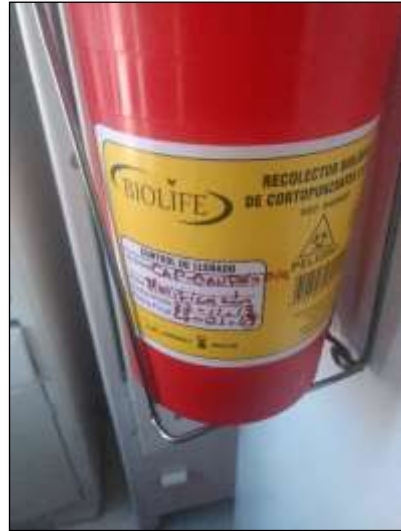
Ilustración 72. guardián vencido U.S. Candelaria II

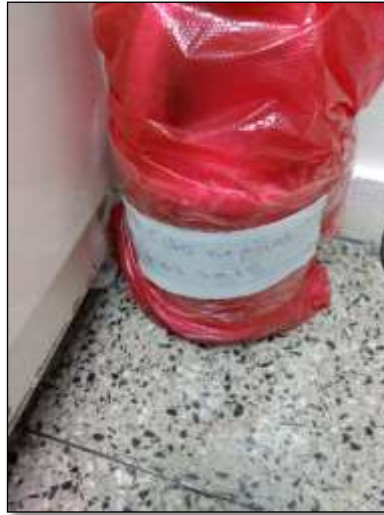
Ilustración 75. Galón de residuos biosanitarios U.S. San Isidro

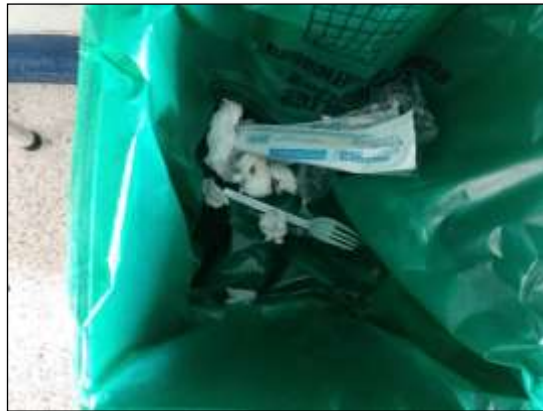
**Ilustración 79. Algodón con sangre en caneca verde
U.S. Meissen**

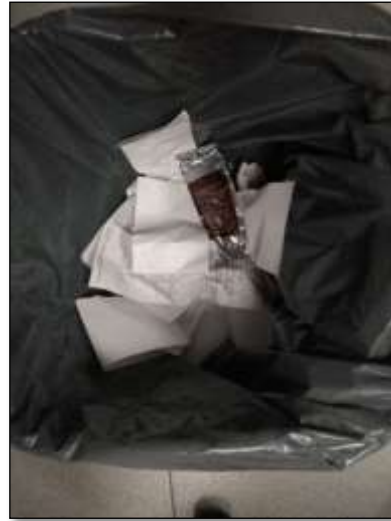
Ilustración 92. Residuos ordinarios en caneca gris.

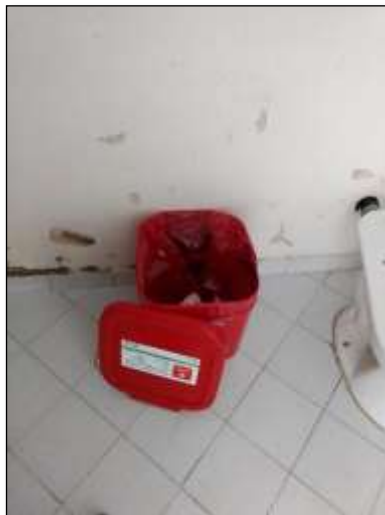
Se evidenciaron canecas partidas y sin tapa durante el recorrido realizado en el proceso de auditoría.

Ilustración 93. Caneca sin tapa Hospitalización Adultos U.S Meissen

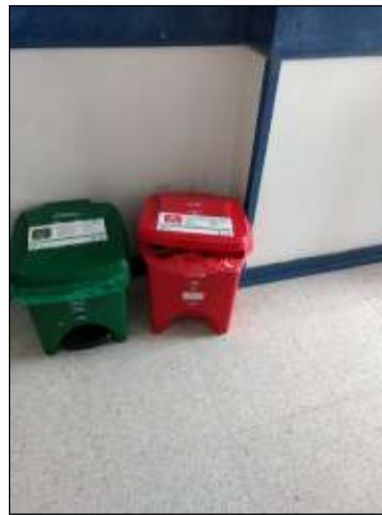
Ilustración 94. Caneca si pedal Hospitalización Adultos U.S Meissen

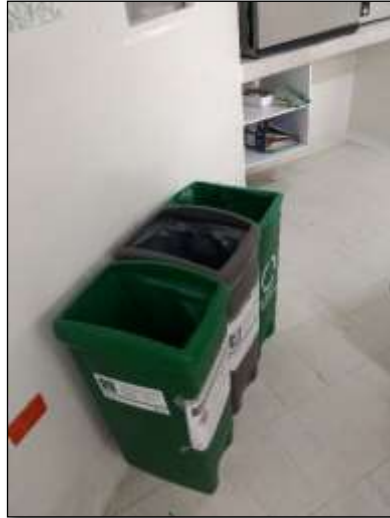
Ilustración 95. Canecas sin tapa U.S. Laboratorio clínico Meissen

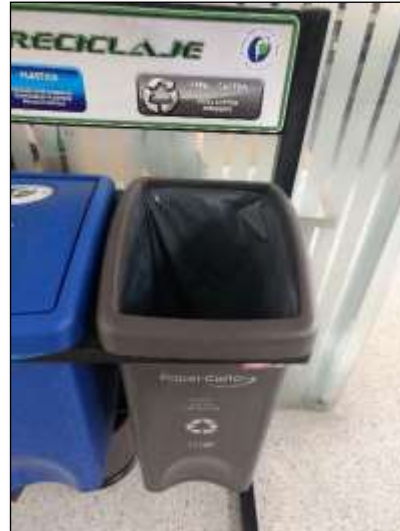
Ilustración 96. Caneca sin Tapa U.S. Vista Hermosa.

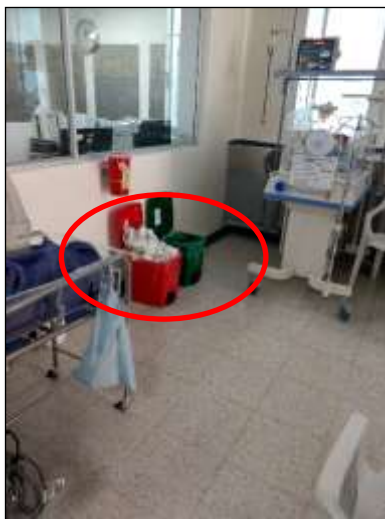
**Ilustración 105. Caneca utilizada al
Máximo de su capacidad
UCI Neonatos U.S. Meissen**

Canecas cuyos residuos sobrepasan la capacidad, en caso de que sea mayor la generación de residuos respecto a la ruta sanitaria, se recomienda realizar la caracterización y establecer nuevos horarios cuya recolección sea con mayor frecuencia, de esta manera prevenir posibles enfermedades intrahospitalarias.

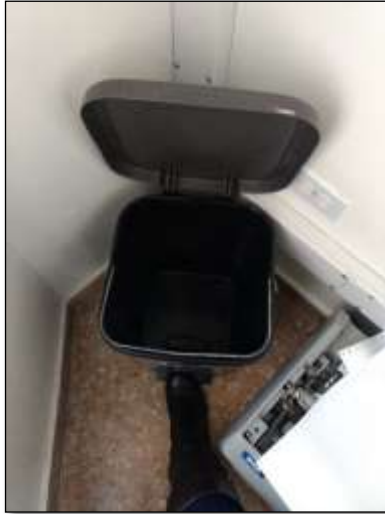
Durante los recorridos se observaron canecas sin bolsa, los cuales pueden generar incorrecta manipulación del personal y en el momento de realizar la recolección de residuos, genera contacto directo con estos.

**Ilustración 108. Caneca sin bolsa
U.S Mochuelo**

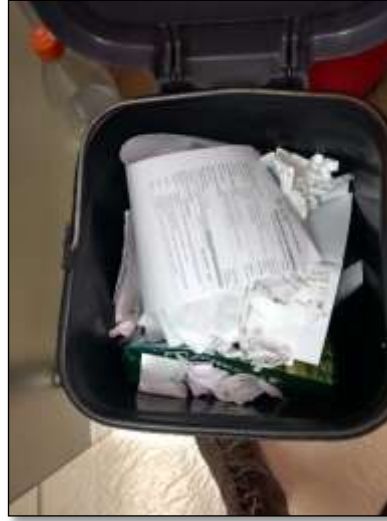
**Ilustración 109. Caneca sin bolsa atención
al usuario U.S. Paraiso**

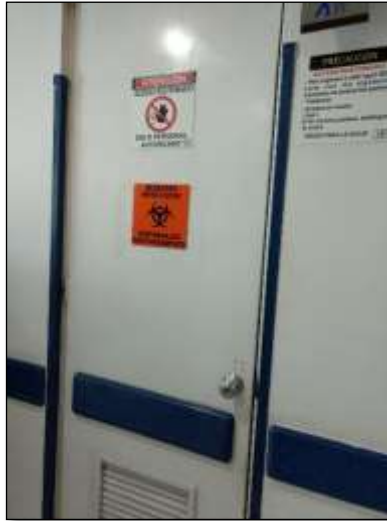
Ilustración 120. Señalización de cuarto de almacenamiento con información Incompleta.

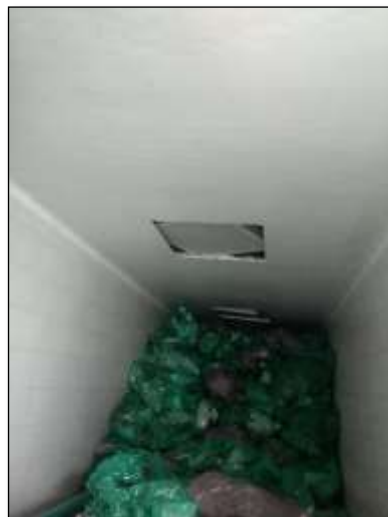
De acuerdo con lo establecido en el decreto 1164 de 2002, artículo 7.2.6.2 Almacenamiento central, para la Unidad de Servicios de salud de Meissen; no se observa equipo extintor de incendios, no se observa acometida de agua en el cuarto de almacenamiento de residuos químicos, no se observa ventilación adecuada.

Ilustración 124. Cuarto de almacenamiento

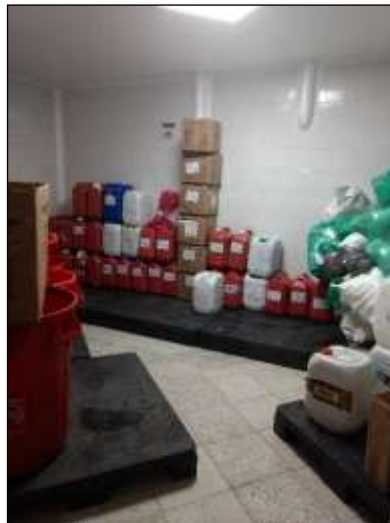
Ilustración 125. Cuarto de residuos químicos Sin acometida de agua

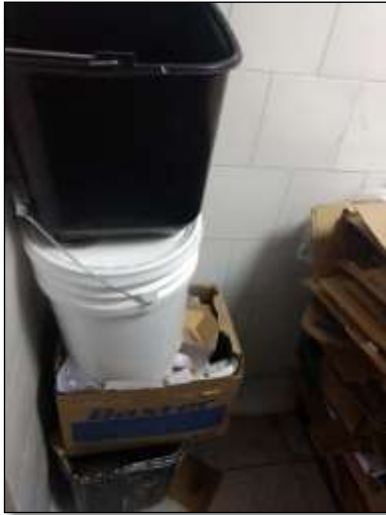
Ilustración 126. Los cuartos de Almacenamiento se observan sucios y desordenados

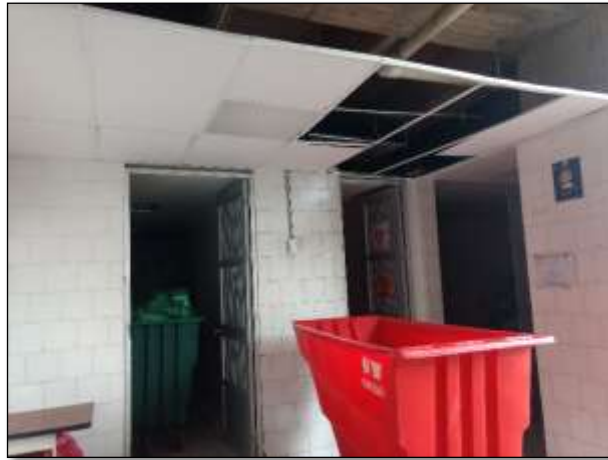
Ilustración 127. Cuarto de almacenamiento de residuos no peligrosos no cuenta con señalización.

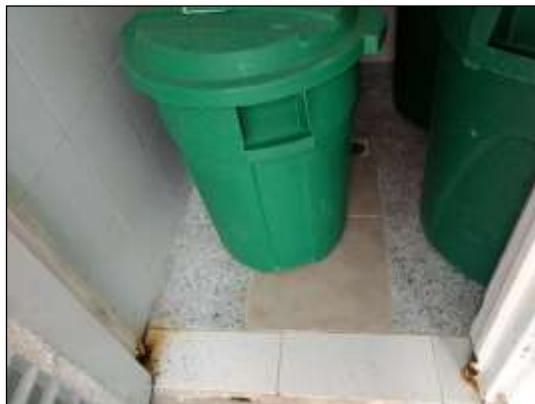
Para la unidad de Servicios de Salud Nazareth el cuarto de almacenamiento de residuos no cuenta con paredes a media caña, no hay iluminación en cuarto de residuos ordinarios ni señalización en el mismo, el cuarto de residuos infecciosos se encuentra levantada la pintura lo que puede generar riesgo de crecimiento microbiano, no cuenta con estibas y las bolsas se encuentran almacenadas sin recipientes plásticos, los residuos químicos y biosanitarios se encuentran almacenados en el mismo espacio, sin ningún tipo de separación.

Ilustración 132. Cuartos de almacenamiento sin media caña U.S. Nazareth.

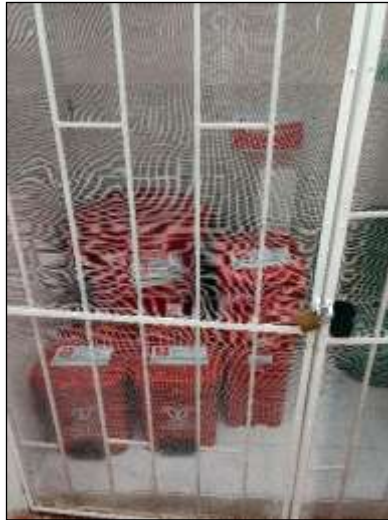
En la Unidad de Servicios de Salud Pasquilla se evidencia que en los cuartos de almacenamiento de residuos no cuenta con señalización, el extintor se encuentra vencido, las paredes no cuentan con media caña, no se observa control de vectores.

**Ilustración 138. Paredes sin media
Caña U.S. Pasquilla.**

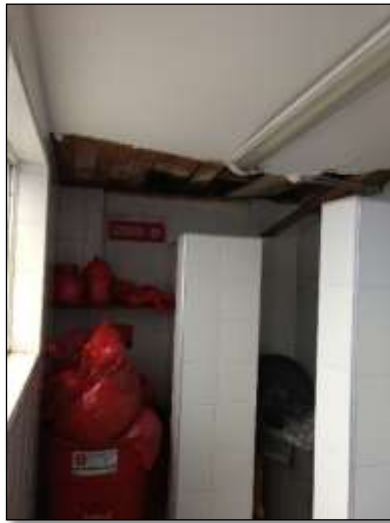
En la Unidad de servicios de Salud Destino el cuarto de almacenamiento central de residuos no cuenta con la señalización adecuada, residuos químicos y biosanitarios almacenados en el mismo espacio, sin separación física, no cuenta con extintor, no hay separación física de residuos, se observa desaseo en los cuartos, el techo se encuentra caído, lo que no asegura que sean afectados los residuos por presencia de

lluvia y la posible generación de microorganismos, las paredes no cuentan con media caña, no cuenta con protección de que evite el ingreso de rastreros.

**Ilustración 139. Techo dañado, posible
Afectación por lluvias e ingreso de
Vectores. U.S Destino.**

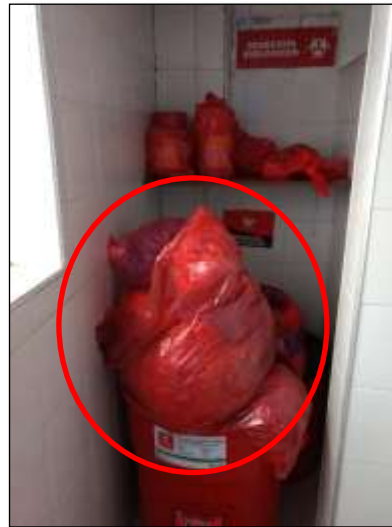
**Ilustración 140. residuos químicos y
biosanitarios almacenados en el mismo
Espacio U.S. Destino.**

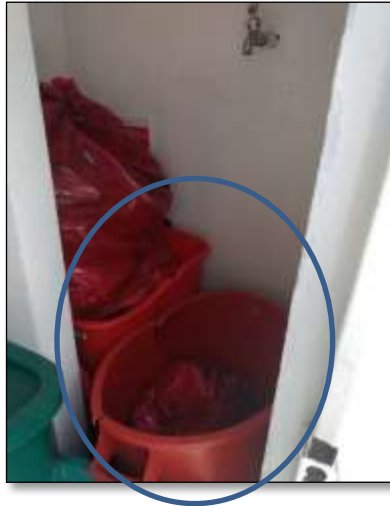
El cuarto de almacenamiento de residuos de la Unidad de Servicios de Salud Paraíso no cuenta con señalización, no cuenta con separación física de residuos químicos y biosanitarios, no cuenta con media caña en las paredes, sin con control de vectores, el espacio es insuficiente para la generación de residuos.

Ilustración 143. Residuos Químicos y biosanitarios almacenados en el mismo lugar sin separación física U.S. Paraíso.

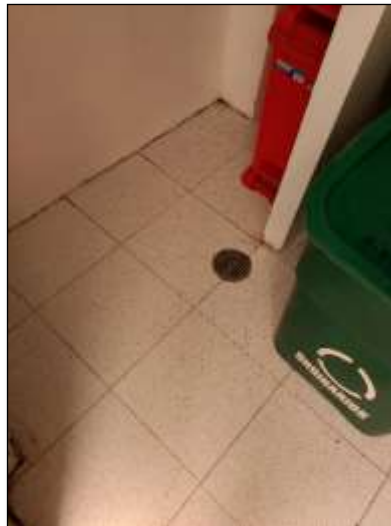
El cuarto de almacenamiento de residuos de la Unidad de Servicios de Salud Juveniles, no cuenta con señalización, sin extintor, no cuenta con separación física de residuos peligrosos químicos y biosanitarios, las paredes no cuentan con media caña, no posee control de vectores.

Ilustración 145. Almacenamiento de Residuos sin media caña, U.S Juveniles

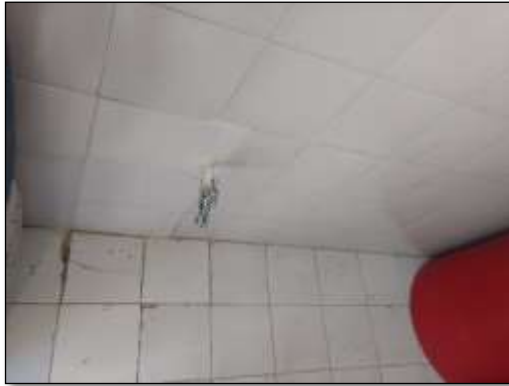
El cuarto de almacenamiento de residuos de la Unidad de Servicios de Salud de San Francisco no cuenta con extintor, las paredes no cuentan con media caña, no hay protección contra rastreros, el cuarto de almacenamiento de material reciclable se encuentra rebosado.

**Ilustración 157. Paredes sin media caña
U.S San Francisco.**

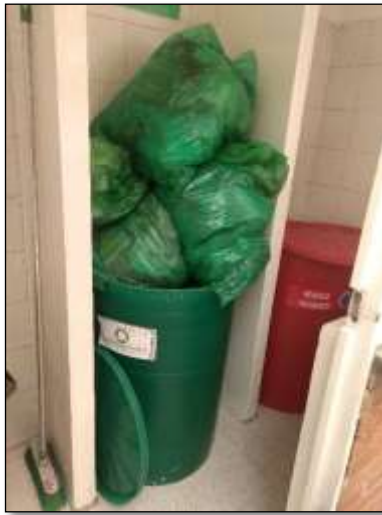
observa control de vectores para rastros, los residuos ordinarios se encontraron al máximo de la capacidad.

Ilustración 167. residuos ordinarios con su capacidad máxima U.S. Potosí

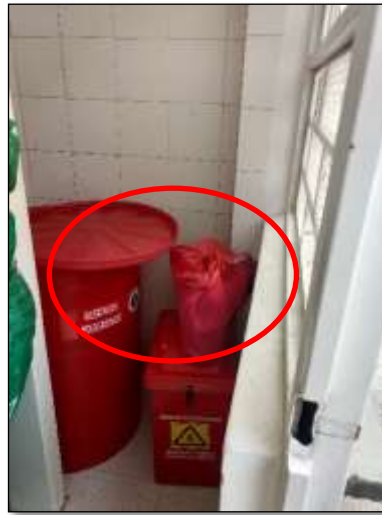
Ilustración 168. Residuos químicos y biosanitarios sin separación física U.S. Potosí

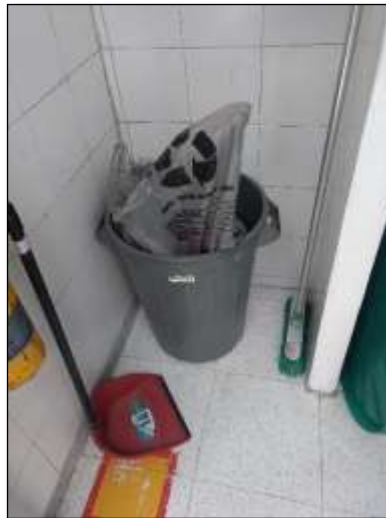
Ilustración 169. Paredes sin media caña U.S. Potosí

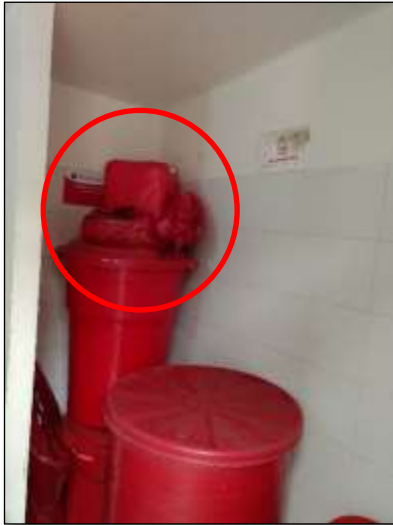
El cuarto de almacenamiento de la Unidad de Servicios de Salud Manuela Beltrán, no cuenta con señalización adecuada, se observa señalización que no permite ser lavada y desinfectada, los residuos químicos y biosanitarios se encuentran almacenados en el mismo lugar sin separación física, no tiene con extintor, las paredes no presentan media caña.

Ilustración 173. Residuos químicos y biosanitarios almacenados sin separación física U.S. Manuela Beltrán.

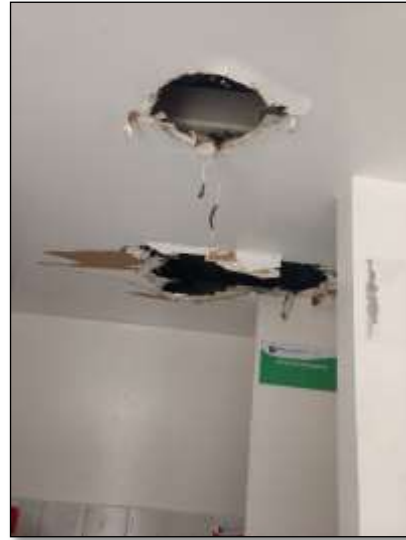
**Ilustración 177. Techo dañado
U.S. Sierra Morena.**

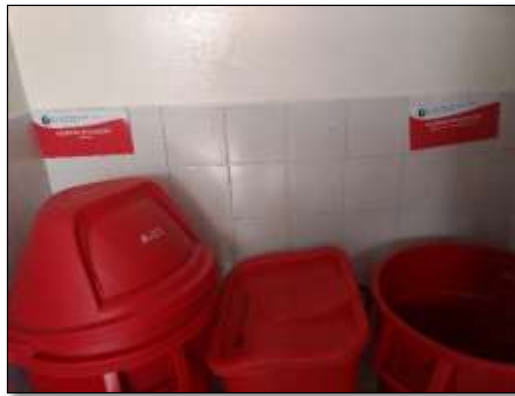
**Ilustración 179. Residuos químicos y biosanitarios
sin separación física U.S. Sierra Morena**

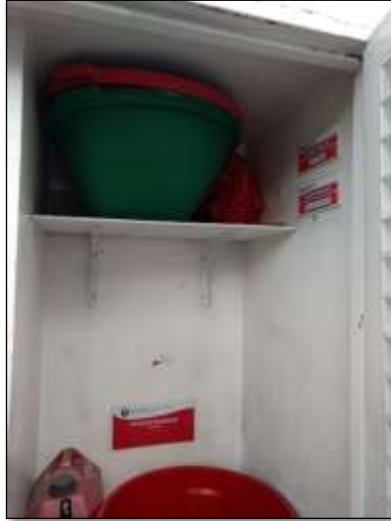
La Unidad de Servicios de Salud Ismael Perdomo no cuenta con señalización en el almacenamiento de residuos biosanitarios, los residuos biosanitarios y químicos se encuentran ubicados en el mismo lugar sin separación física, las paredes no cuentan con media caña.

Ilustración 180 Residuos químicos y Biosanitarios sin separación física
U.S. Ismael Perdomo

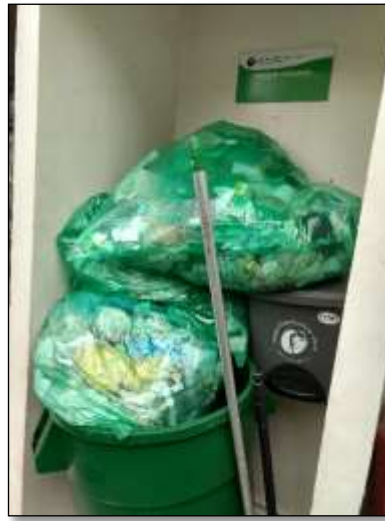
Ilustración 181. Almacenamiento de residuos ordinarios a su máxima capacidad
U.S. Ismael Perdomo.

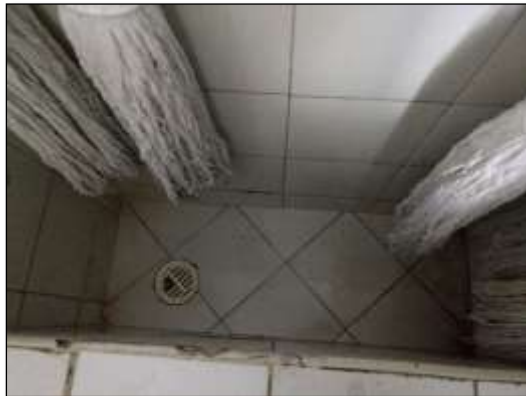
Se observa desaseo en las pocetas para lavado de implementos de aseo en las diferentes áreas de la Unidad de servicios de salud, de igual manera se observan traperos ubicados sin tener en cuenta el código de colores y su criticidad.

**Ilustración 191. Poceta de aseo
Sucia U.S. Meissen**

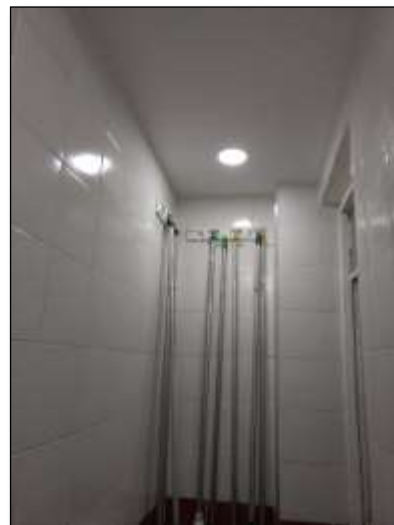
**Ilustración 192. Traperos organizados
Sin seguir código de colores en poceta
De aseo U.S laboratorio clínico Meissen.**

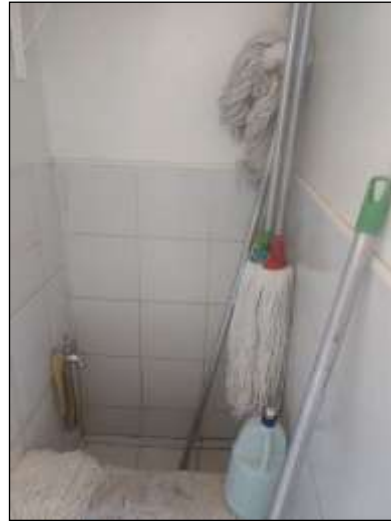
Ilustración 194. Desorden en poceta de aseo U.S. Candelaria II

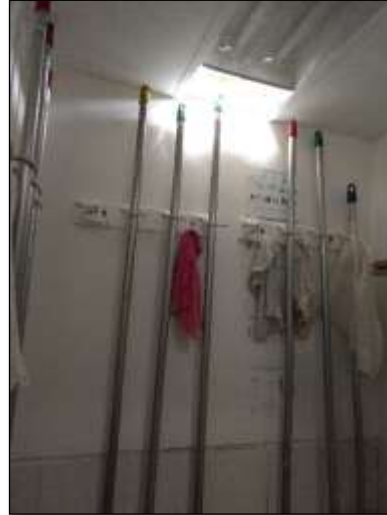
Ilustración 198. Traperos colgados sin tener en cuenta código de colores
U.S. Manuela Beltrán.

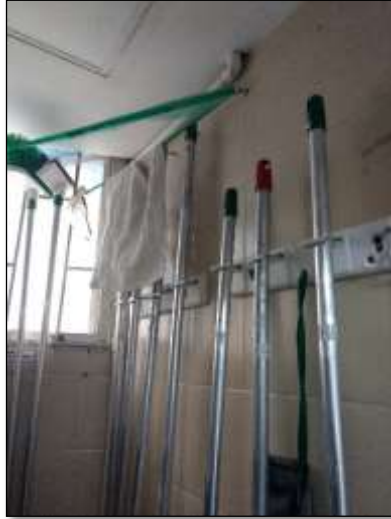
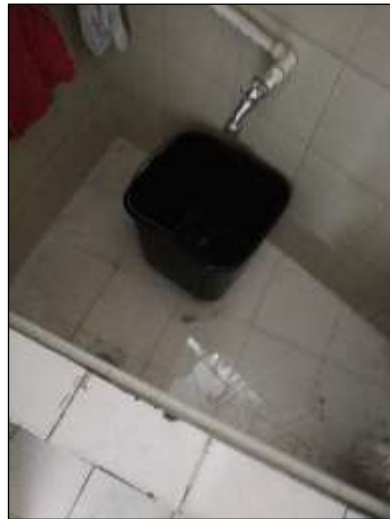
Ilustración 201. Traperos organizados **Ilustración 202. Poceta desaseada**
sin tener en cuenta color U.S. San Isidro **U.S. San Isidro**
