SUBRED INTEGRADA DE SERVICIOS DE SALUD SUR E.S.E

INFORME DIAGNOSTICO Al corte de agosto 31 de 2024

IV -SECCION COMPONENTE DE INFRAESTRUCTURA

Bogotá D.C, septiembre 24 de 2024

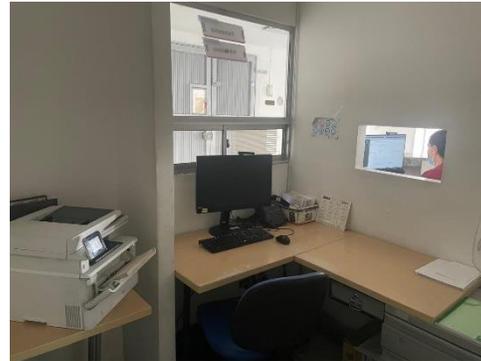
Hallazgo 8 Espacio facturación subutilizado

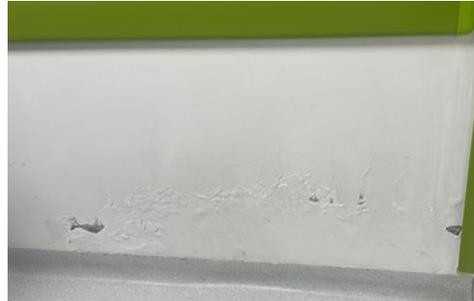
18. Deterioro en la pintura de la pared	55. Camillas en los pasillos no cuentan con El área mínima por camilla de 6.00 m2 ni cuenta con red de gases medicinales ni tampoco cuenta con las cortinas que dividen cada cubículo, área no apta para la atención de pacientes.

Hallazgo 18 Deterioro en la pintura de la pared

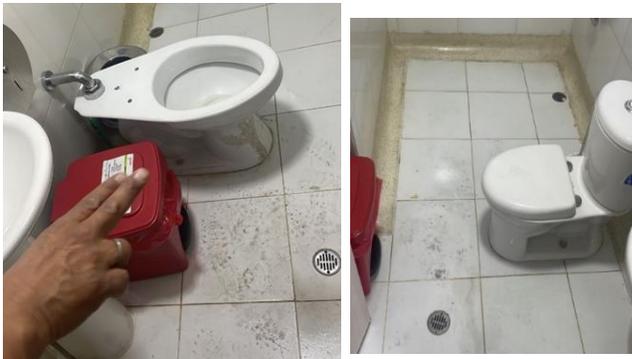
Hallazgo 19-20 falta de aseo en los baños

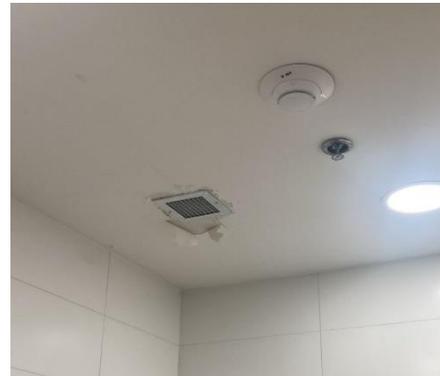
Hallazgo 14 Pintura de techo deteriorada

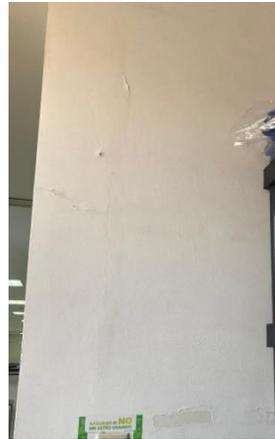
25. Baños con Falta tramos de antideslizante	62. Muros esquineros en mal estado
		26. Pared con grieta y pintura en mal estado	
		27. Baño con deterioro en la pared por humedad.

Hallazgo 26 Pared deteriorada

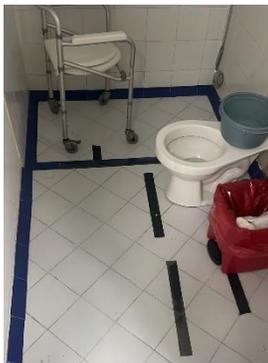
Hallazgo 25 Baño sin antideslizante

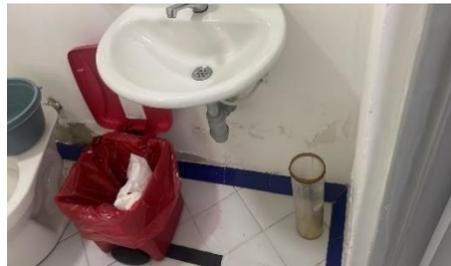
Hallazgo 27 Deterioro en la pared

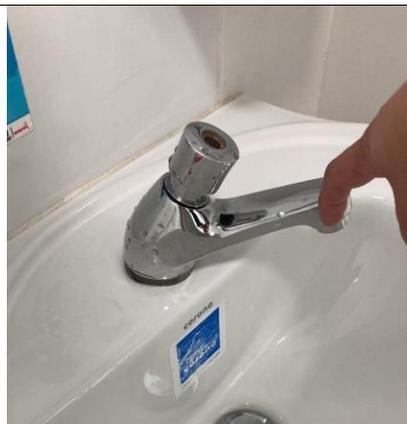
Hallazgo 32 Llave de lavamanos

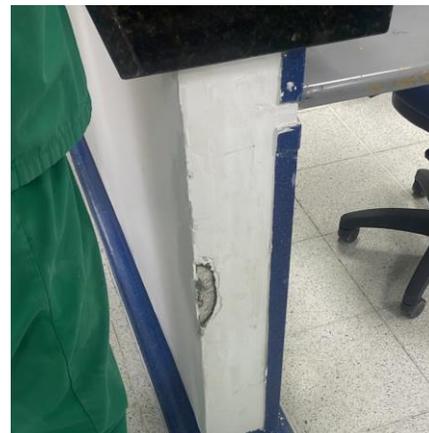
35. Muro en mal estado	
		36. Almacenamiento de cilindros en cuarto cerca a canecas de la basura	
		37. Techo del pasillo de salas de cirugía presenta deterioro

Hallazgo 35 Muro en mal estado

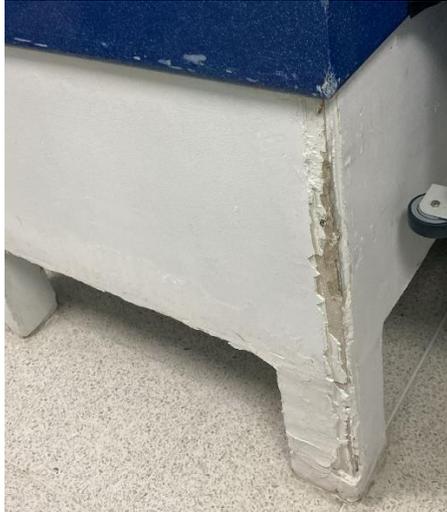
Hallazgo 36 Muro en mal estado preparación

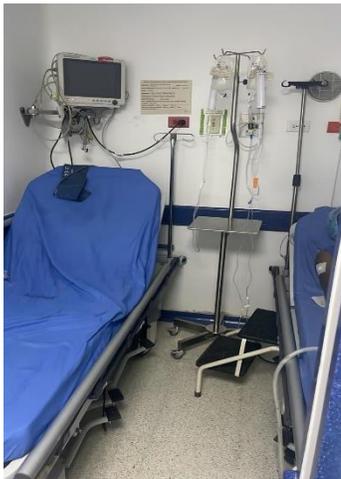
Hallazgo 42 Área de preparación pacientes

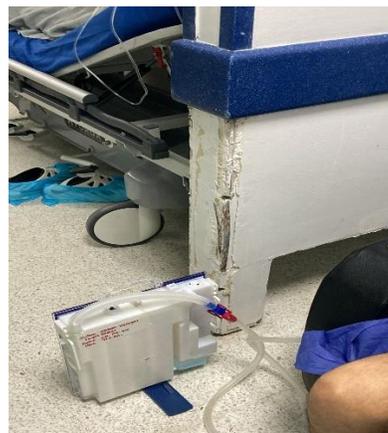
Hallazgo 35 Muro en mal estado preparación

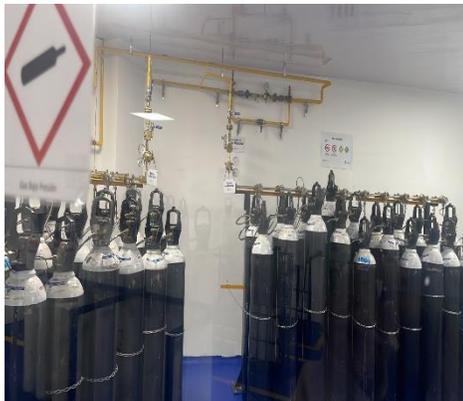
Hallazgo 45 Manifold de aire

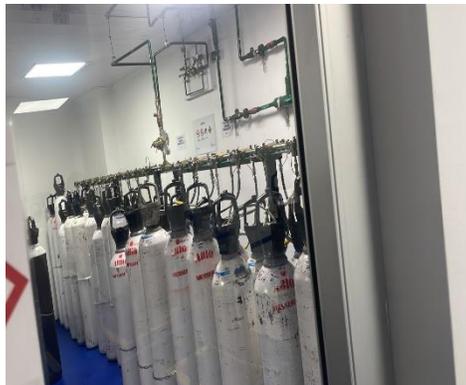
46. Manifold de oxígeno con unidades de regulación debidamente identificado y con la señalización requerida	69. La central de gases cuenta con las áreas exigidas por la resolución 4410 del 2009.
LABORATORIO CLINICO		47. Área de almacenamiento de cilindros	65. Paredes con grietas

Hallazgos 46 Manifold de oxigeno

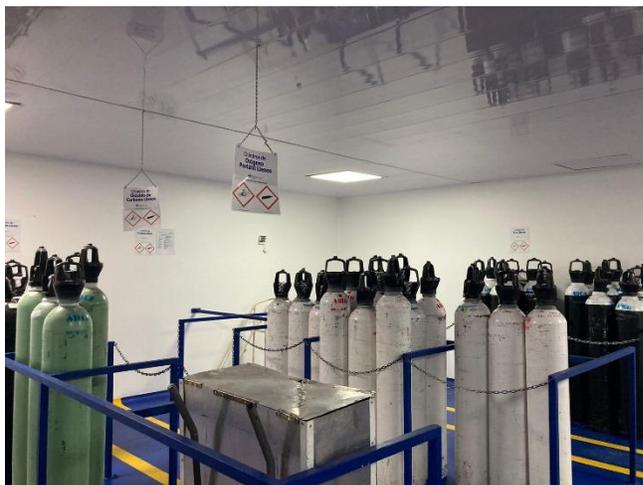
Hallazgo 47 Deposito de cilindros

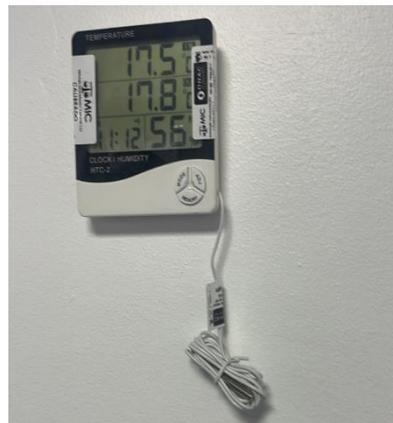
Hallazgo 48 Medición de
temperatura

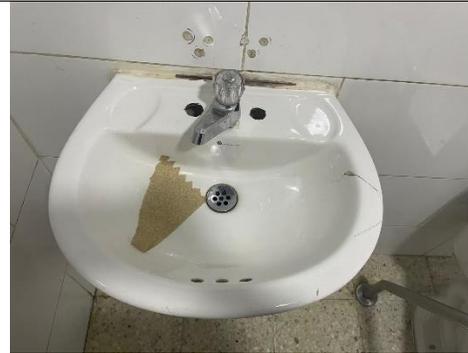
Hallazgo 50 Lavamanos en malas condiciones

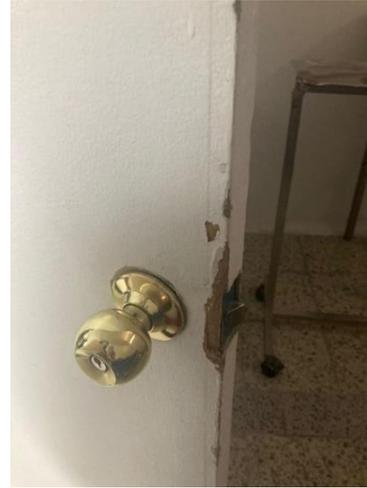
Hallazgo 53 Chapa de puerta en malas condiciones

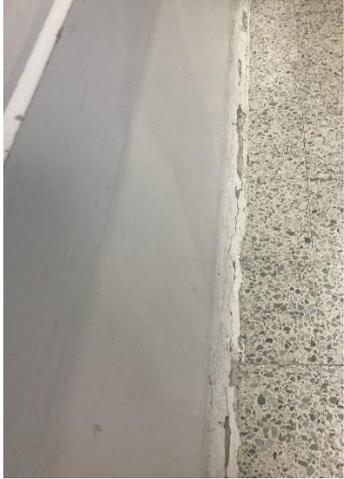
Hallazgo 57 Paredes en mal estado	Hallazgo 58 Ausencia de media caña

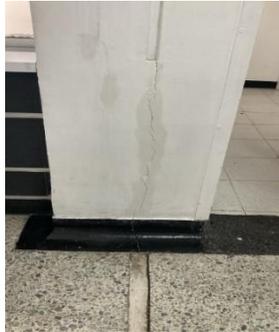
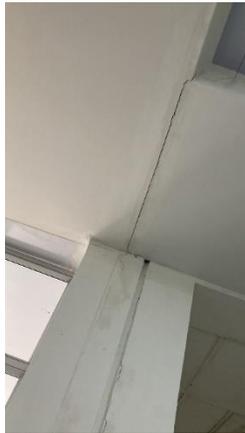
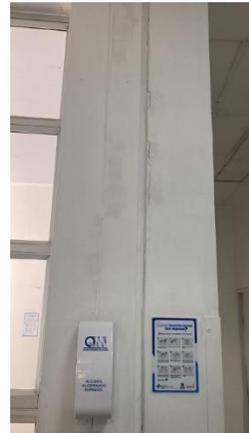
Hallazgo 65 Paredes con grietas

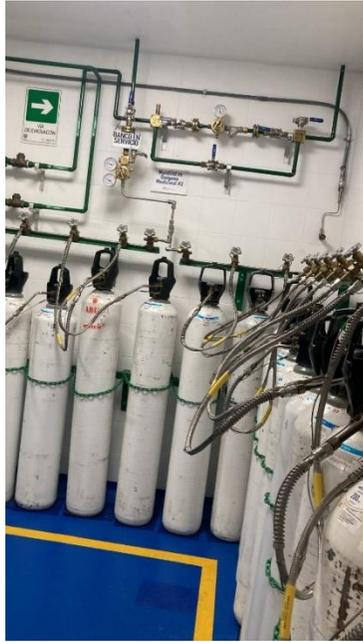
Hallazgo 67 Manifold de oxígeno

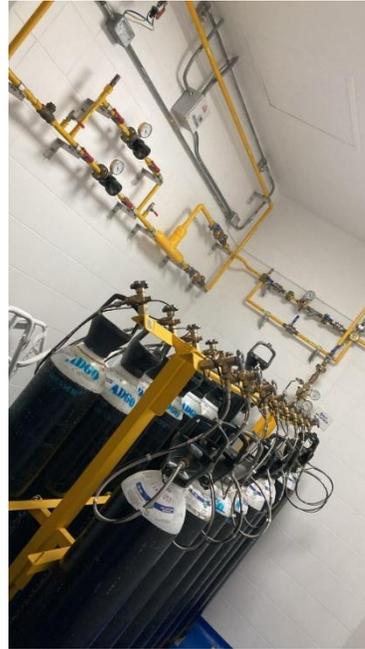
Hallazgo 68 Manifold de aire

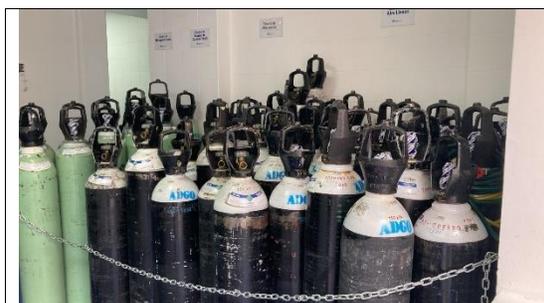
Hallazgo 69 Áreas de gases

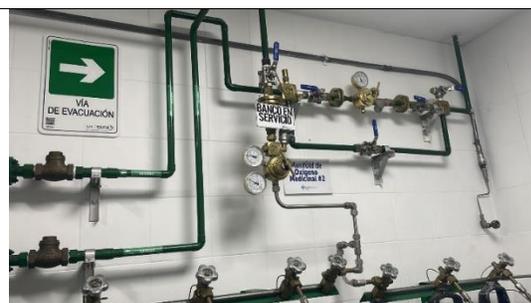
Hallazgo 67 Manifold de oxígeno

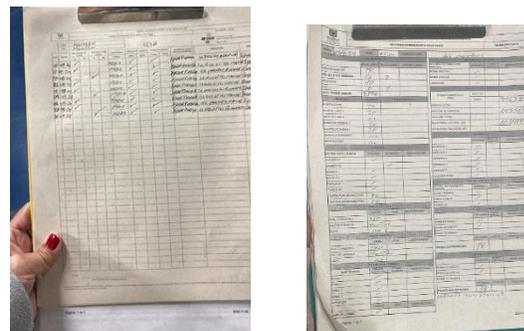
Hallazgo 7 Lista de chequeo

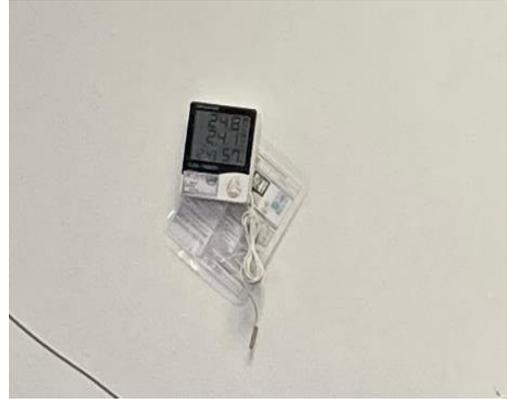
Hallazgo 5 Temperatura y humedad de sala 9

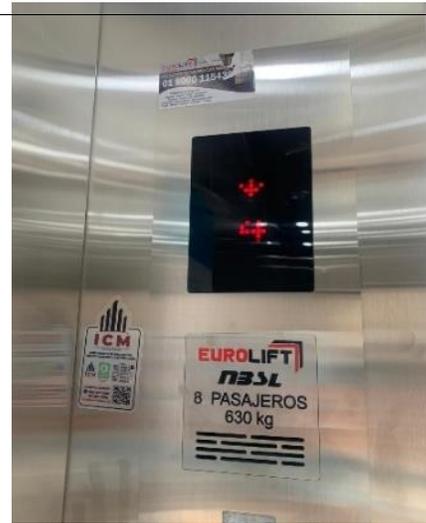
Hallazgo 11 Sticker de inspección

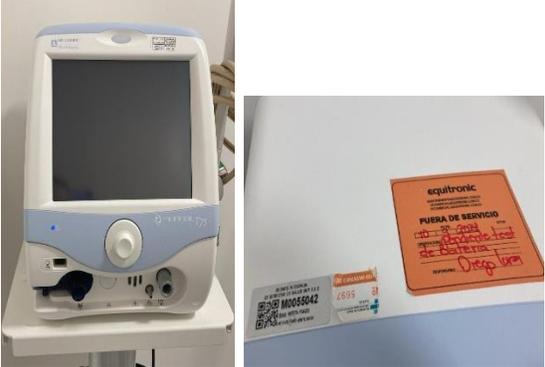
10. Todos los equipos verificados cuentan con mantenimiento preventivo y calibración según cronograma.	4. ventilador fuera de servicio pendiente por test de batería, desde el 9 de septiembre	16. Mal uso de los equipos, accesorios en el piso lo que puede causar daño de los mismos.

<p>Hallazgo 4 Ventilador fuera de servicio</p>

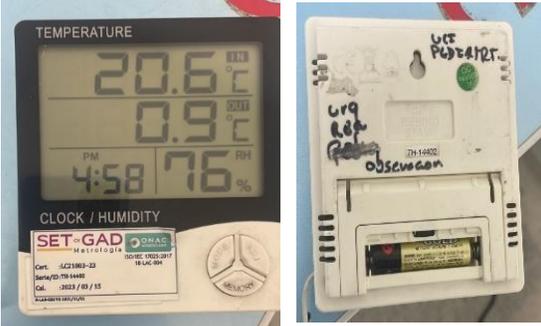
<p>Hallazgo 3 Termohigrómetros sin calibración</p>

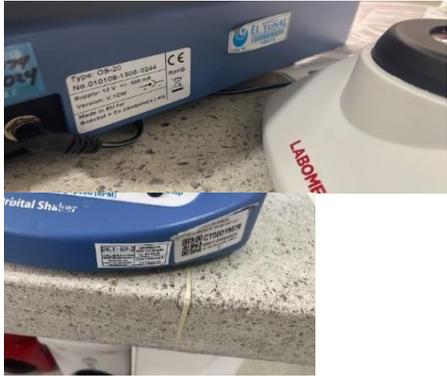
<p>Hallazgo 19 Agitador de Mazzini con calibración vencida</p>	<p>Hallazgo 19 Agitador de Mazzini con calibración vencida</p>

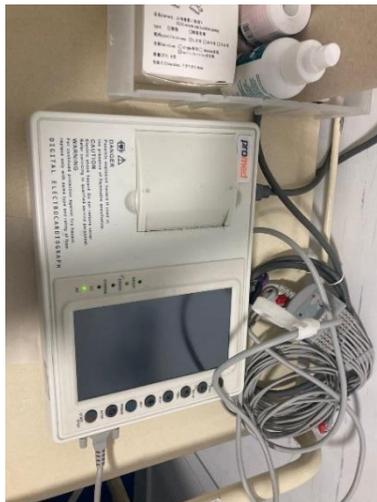
Hallazgo 15 Equipo de backup sin hoja de vida

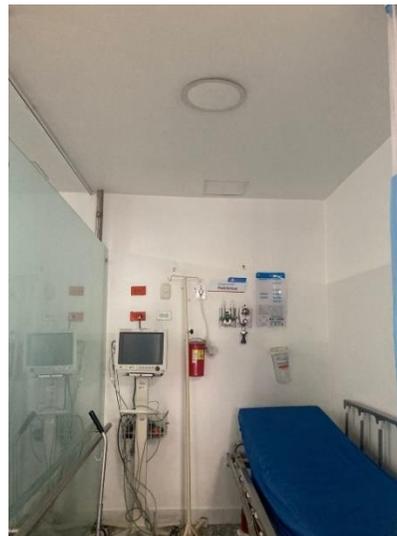
Hallazgo 16 Mal uso de equipos

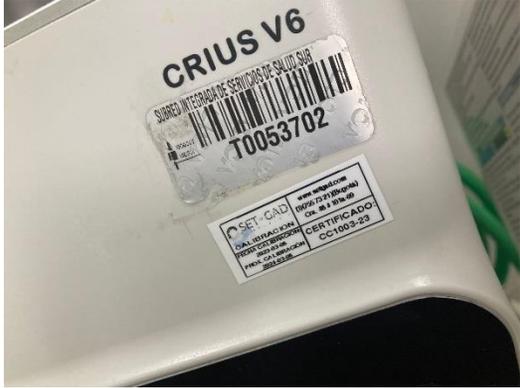
<p>Hallazgo 13 ventilador calibracion vencida</p>

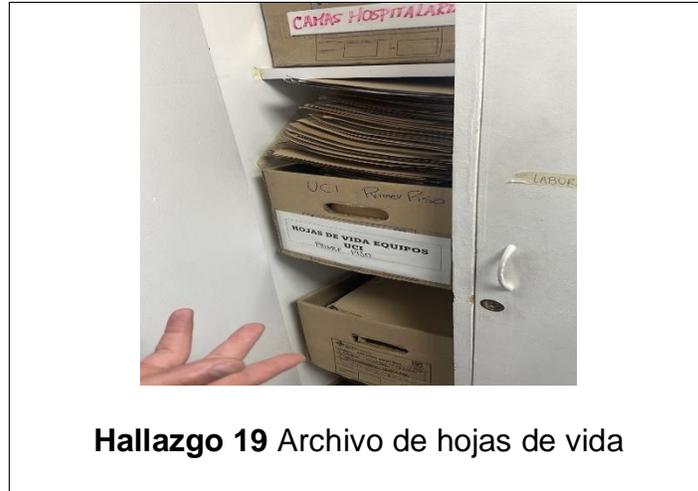
Hallazgo 19 Archivo de hojas de vida

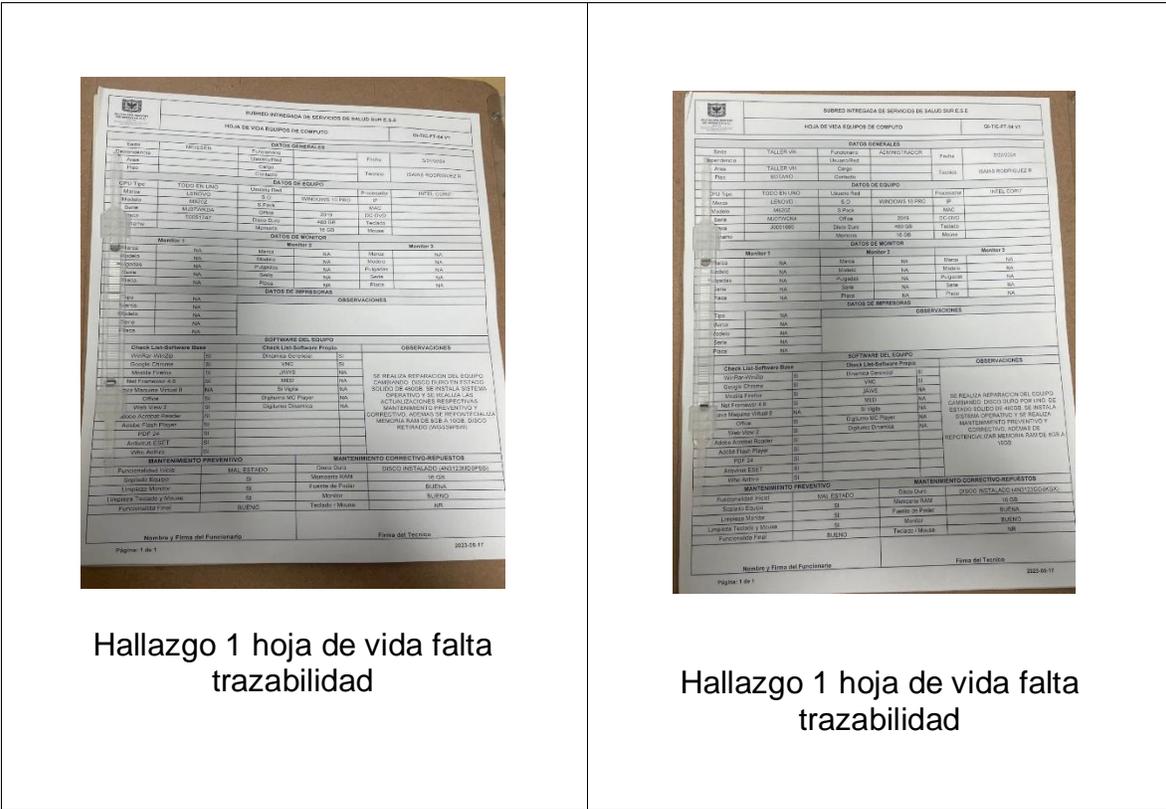
Hallazgo 1 hoja de vida falta trazabilidad
