**SEÑORES
JUNTA DIRECTIVA
SUBRED INTEGRADA DE SERVICIOS DE
SALUD SUR E.S.E
Aten.: Dra. CRISTINA DE LOS ANGELES
LOSADA FORERO
Presidente de la Junta Directiva
Bogotá D.C.**

**INFORME DE AUDITORIA DE
GESTION AMBIENTAL
MARZO DE 2018**

Asunto: Entrega Informe de Auditoria de Gestión Ambiental.

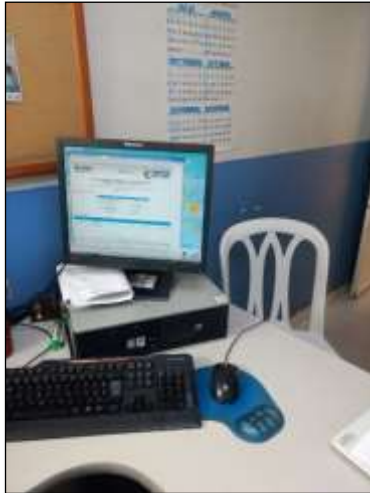
Ilustración 33. Equipo de cómputo Encendido sin uso U.S. Casa de Teja

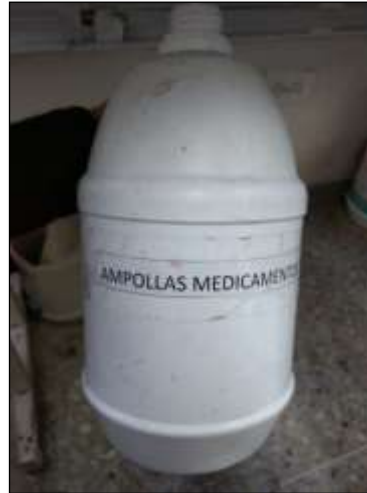
**Ilustración 52. Galón para ampollitas
con incorrecta marcación U.S la Estrella**

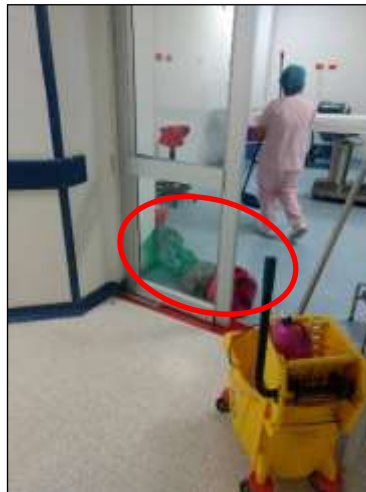
En salas de cirugía de la U.S.S Meissen se observó el retiro de las bolsas con residuos sin tener en cuenta las normas de bioseguridad en las que se establece que se realizara de residuos menos contaminados a contaminados, los cuales no garantizan el cruce de microorganismos.

Ilustración 116. Cambio de bolsas de residuos Sin tener en cuenta la clasificación.

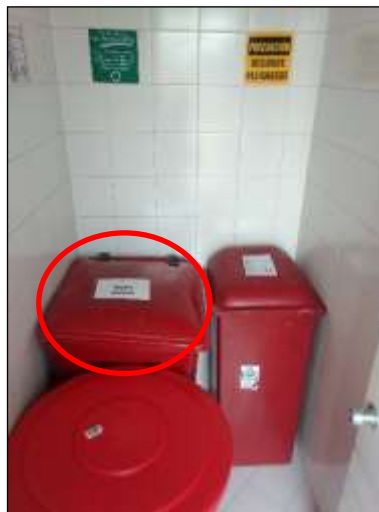
Ilustración 121. Almacenamiento de ropa sucia en cuarto de residuos

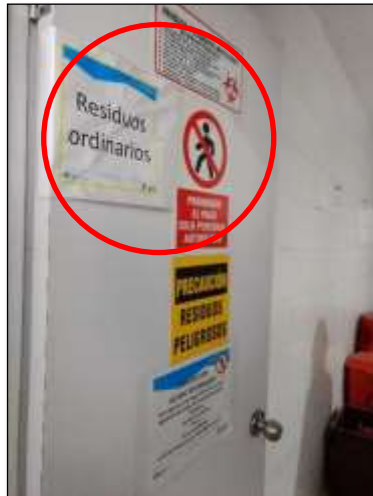
El cuarto de almacenamiento central de la U.S.S Laboratorio clínico Meissen, cuenta con señalización la cual no es de fácil limpieza y desinfección, no cuentan con separación física que impidan la contaminación cruzada de acuerdo con lo establecido en decreto 1164 de 2002, artículo 7.2.6.2 Almacenamiento central.

Ilustración 128. Señalización cuarto de residuos U.S. Laboratorio clínico Meissen.

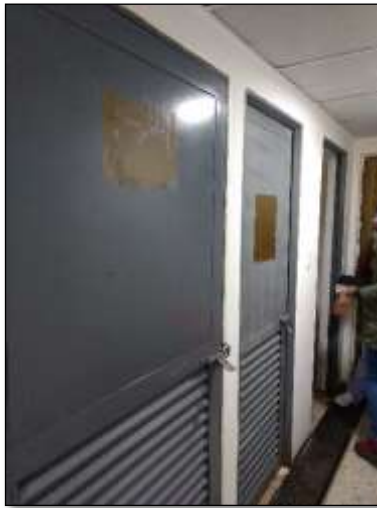
Cuarto de almacenamiento de residuos de la Unidad de Servicios de Salud de San Juan no cuenta con señalización y ningún tipo de información, el extintor se encuentra con fecha de vencimiento no válida, no cuenta con protección para agua lluvia para los residuos ordinarios, no cuenta con control de vectores, no cuenta con media caña, no hay estibas en cuarto de almacenamiento de residuos infecciosos

incumpliendo lo establecido en el decreto 1164 de 2002, artículo 7.2.6.2 Almacenamiento central.

Ilustración 130. No se evidencia Señalización Cuartos de residuos U.S. San Juan

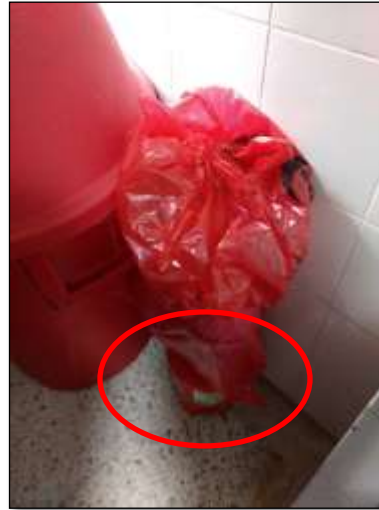
Ilustración 131. No se evidencian estibas en el almacenamiento de residuos biosanitarios U.S San Juan

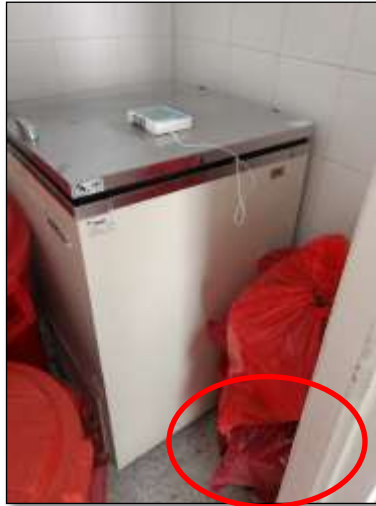
Para la unidad de Servicios de Salud Nazareth el cuarto de almacenamiento de residuos no cuenta con paredes a media caña, no hay iluminación en cuarto de residuos ordinarios ni señalización en el mismo, el cuarto de residuos infecciosos se encuentra levantada la pintura lo que puede generar riesgo de crecimiento microbiano, no cuenta con estibas y las bolsas se encuentran almacenadas sin recipientes plásticos, los residuos químicos y biosanitarios se encuentran almacenados en el mismo espacio, sin ningún tipo de separación.

Ilustración 134. Cuarto de residuos biosanitarios sin estibas y bolsas en el piso U.S. Nazareth

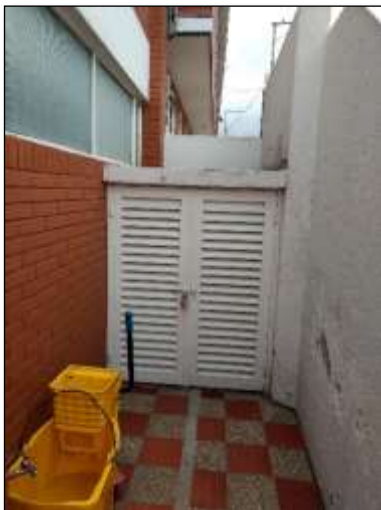
El cuarto de almacenamiento de la Unidad de Salud Mochuelo no se encuentra señalizado, no cuenta con equipo de extinción de incendios, el material reciclable se encuentra a la intemperie, sin protección de aguas lluvias, los cuartos de residuos biosanitarios y ordinarios no cuentan con media caña.

Ilustración 135. Cuarto de almacenamiento De residuos sin señalización U.S. Mochuelo.

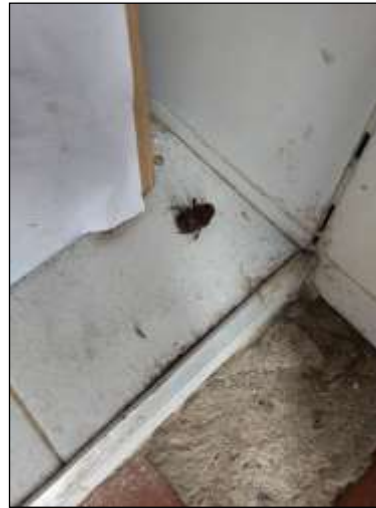
En la Unidad de servicios de Salud Destino el cuarto de almacenamiento central de residuos no cuenta con la señalización adecuada, residuos químicos y biosanitarios almacenados en el mismo espacio, sin separación física, no cuenta con extintor, no hay separación física de residuos, se observa desaseo en los cuartos, el techo se encuentra caído, lo que no asegura que sean afectados los residuos por presencia de

**Ilustración 142. Presencia de vectores
en cuarto de almacenamiento, no cuenta
con media caña U.S. Destino**

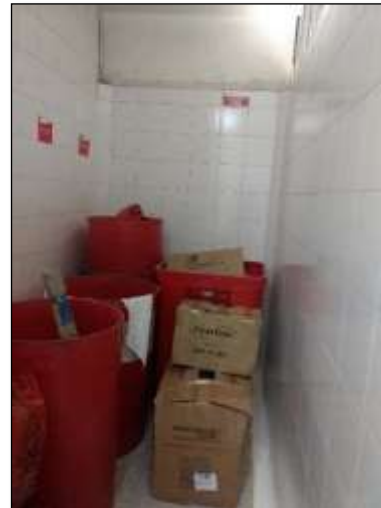
Para la Unidad de Servicios de Salud de Vista Hermosa se observa en los cuartos de almacenamiento de material reciclable, sin señalización, con almacenamiento de restos de frascos de pintura, sin ventilación, no hay control de vectores, el cuarto de almacenamiento de residuos químicos no cuenta con matriz de compatibilidad para el almacenamiento de estos, caneca para almacenamiento de residuos biosanitarios partida.

Ilustración 152. Almacenamiento de Residuos químicos sin matriz de compatibilidad

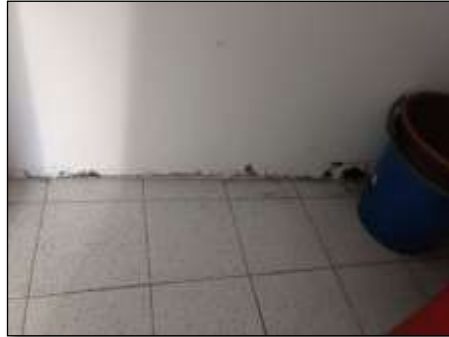
El cuarto de almacenamiento de residuos de la Unidad de servicios de Salud de Casa de Teja presenta la pintura levantada en las paredes, no cuenta con media caña, no se observa extintor, los residuos químicos y biosanitarios se encuentran ubicados en el mismo lugar sin separación física, no cuenta con control de vectores como rastros.

**Ilustración 153. Pintura en las paredes
Levantada U.S Casa de Teja.**

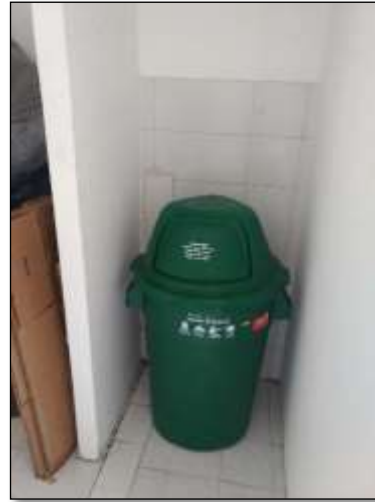
**Ilustración 154. Paredes sin media caña
U.S Casa de Teja.**

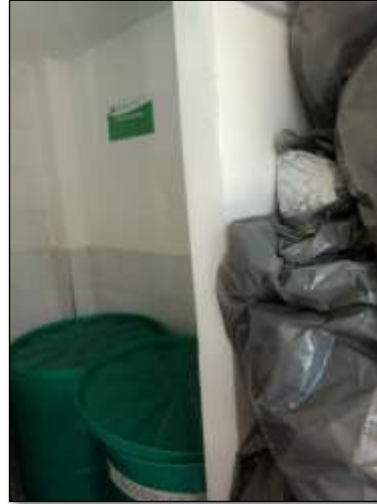
El cuarto de almacenamiento de residuos de la Unidad de Servicios de Salud de San Francisco no cuenta con extintor, las paredes no cuentan con media caña, no hay protección contra rastreros, el cuarto de almacenamiento de material reciclable se encuentra rebosado.

**Ilustración 158. Almacenamiento de material
Reciclable rebosado.**

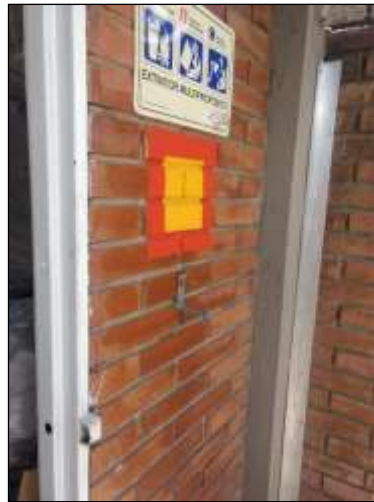
**Ilustración 159. No hay extintor
U.S San Francisco**

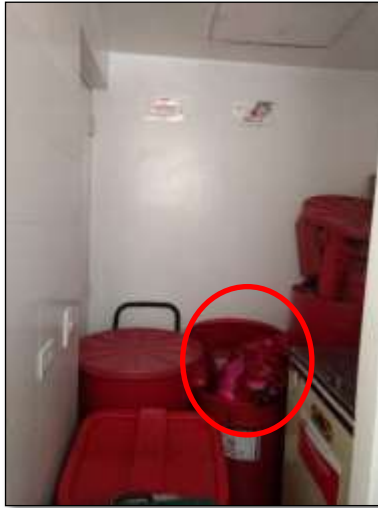
El cuarto de almacenamiento de residuos de la U.S.S Candelaria I, no cuenta con señalización externa, la señalización interna no es de fácil limpieza y desinfección, los residuos químicos y biosanitarios se encuentran ubicados en el mismo espacio sin separación física, el material reciclable se encuentra lleno a la totalidad de la capacidad del espacio asignado para esto, no cuenta con control para rastros.

Ilustración 160. Almacenamiento de residuos químicos y biosanitarios sin separación física U.S Candelaria I

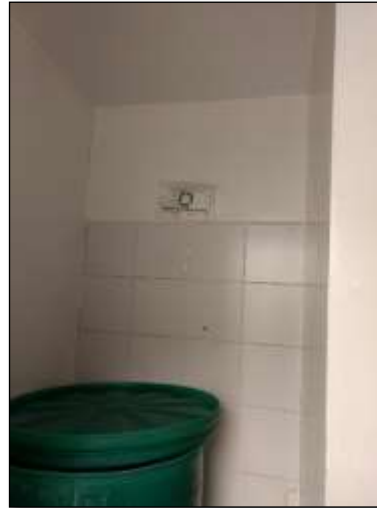
Ilustración 161. Señalización interna no permite limpieza y desinfección U.S Candelaria I

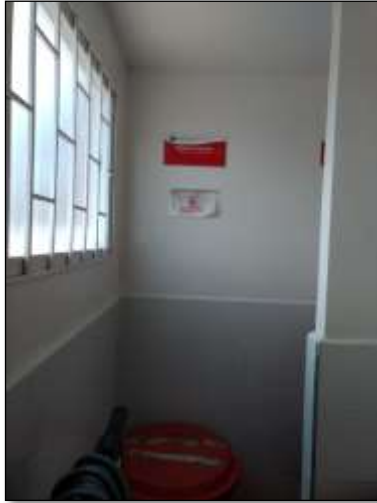
El cuarto de almacenamiento de la Unidad de Servicios de Salud de Jerusalén, no se observa señalización en el exterior y en el almacenamiento de residuos peligrosos se observa señalización que no permite limpieza y desinfección, no hay extintor, no se observa separación física de residuos químicos y biosanitarios y reciclables con ordinarios, no se observa control de vectores.

**Ilustración 170. Señalización que no permite limpieza y desinfección
U.S. Jerusalén**

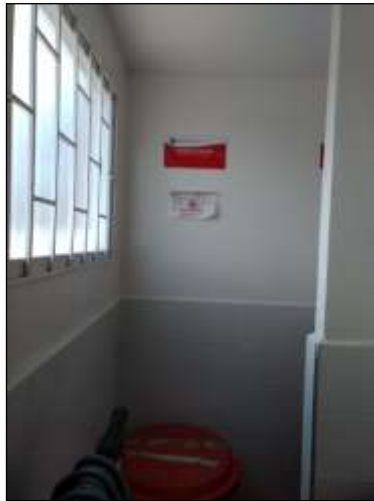
**Ilustración 172. residuos químicos y biosanitarios sin separación física
U.S. Jerusalén.**

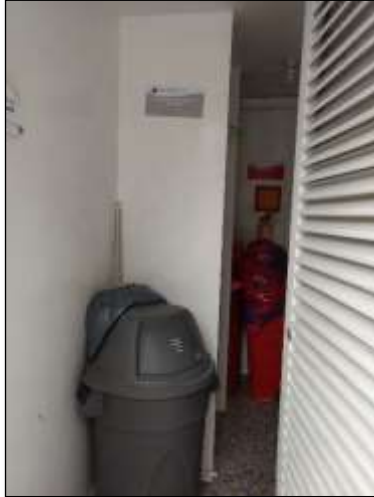
El cuarto de almacenamiento de residuos de la Unidad de Servicios San Isidro no cuenta con separación física entre los residuos biosanitarios y químicos, las paredes no presentan media caña, no tiene control de vectores contra rastreros, no existe suficiente espacio de almacenamiento de residuos de acuerdo con su clasificación.

Ilustración 183. Material reciclable sin un espacio definido para su almacenamiento U.S. San Isidro

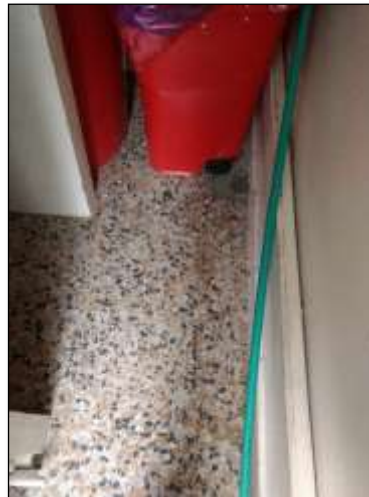
Ilustración 184. Paredes sin media caña U.S. San Isidro

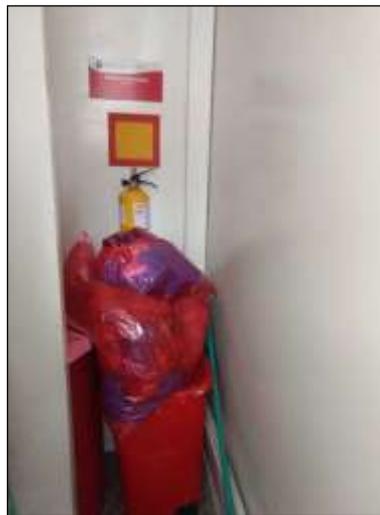
Ilustración 185. almacenamiento de residuos químicos y biosanitarios sin separación física U.S. San Isidro
