**INFORME DE AUDITORIA DE
GESTION AMBIENTAL
DICIEMBRE DE 2018**

Asunto: Entrega Informe final de Auditoria de Gestión Ambiental IV Trimestre de 2018

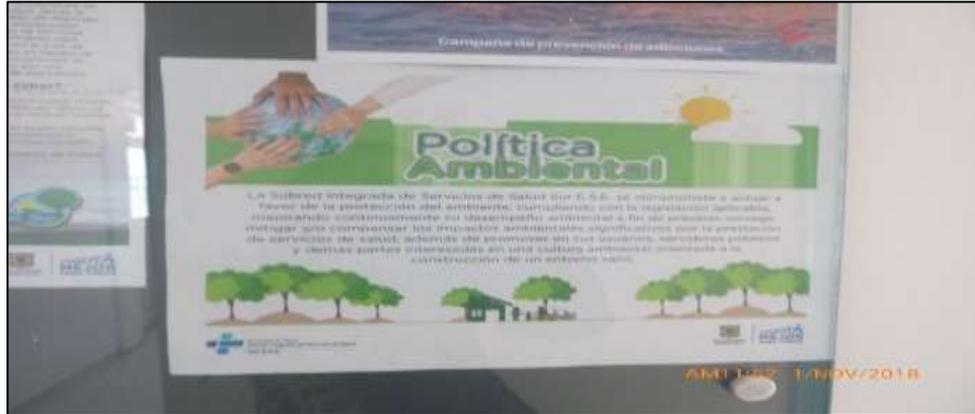
Se observó publicada la política ambiental en la cartelera de la Unidad de Servicios de Salud La Reforma, ayudando al personal que labora en la unidad a interiorizar y adoptar las prácticas ambientales familiarizándose con los conceptos.

Ilustración 1. Política ambiental publicada U.S.S. La Reforma

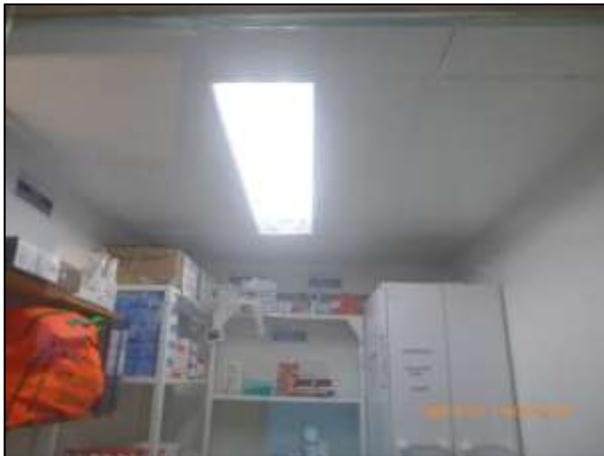
En la unidad de servicios de salud la flora, a pesar de que la farmacia no se encontraba prestando sus servicios se encontró la luz encendida.

Ilustración 36. Luz encendida sin prestar servicio.
U.S.S. La Flora.

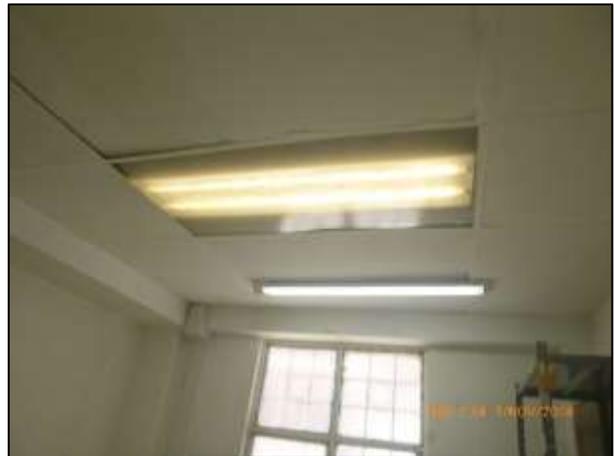
Ilustración 37. Luz encendida sin prestar servicio.
U.S.S. La Reforma.

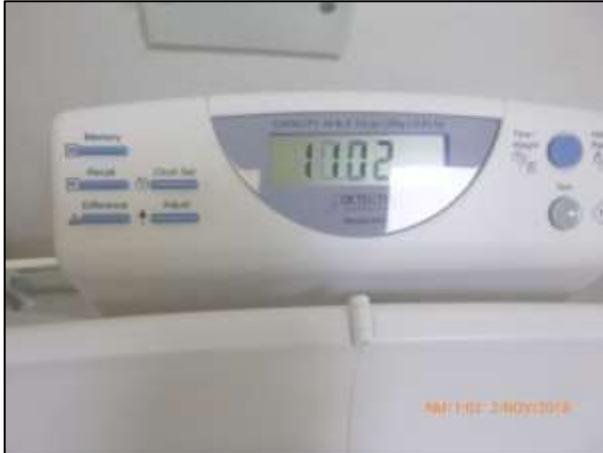
Ilustración 40. Equipo médico encendido sin uso.
U.S.S. Pasquilla

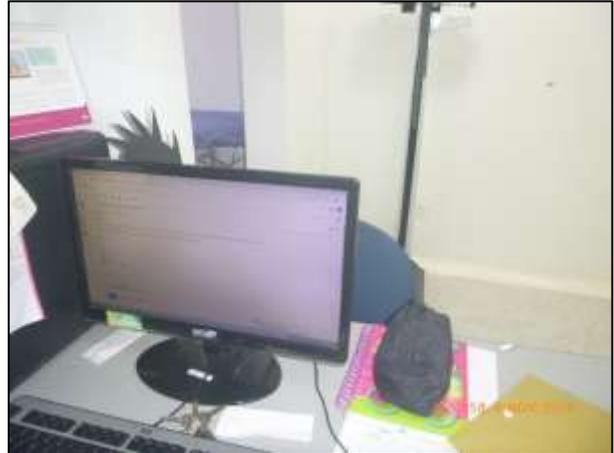
Ilustración 41. Equipo de cómputo encendido sin uso
U.S.S. San Juan.

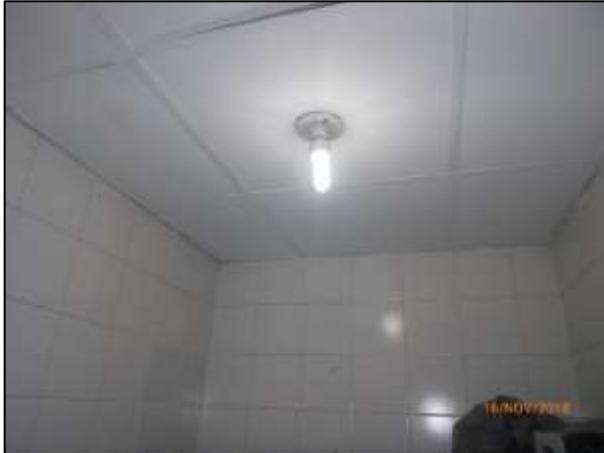
Ilustración 44. Luz encendida en espacio sin uso CAPS. Marichuela.

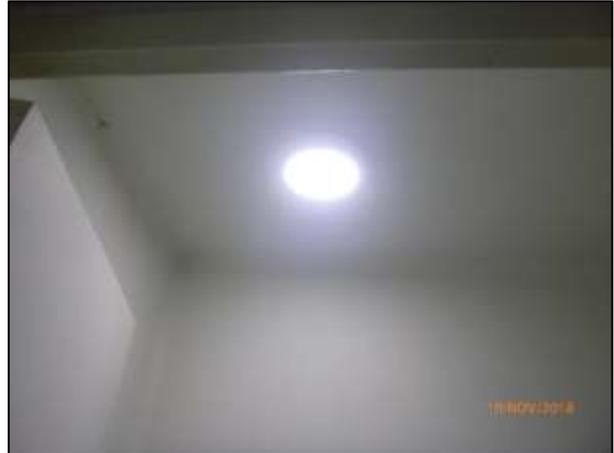
Ilustración 45. Luz encendida en espacio sin uso U.S.S. Tunjuelito.

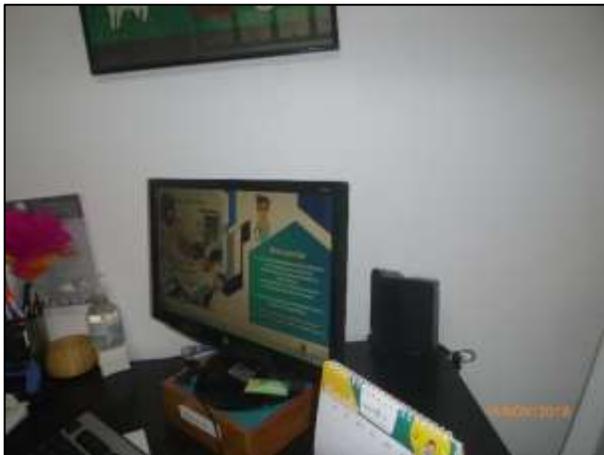
Ilustración 46. PC Encendido sin uso CAPS San Benito.

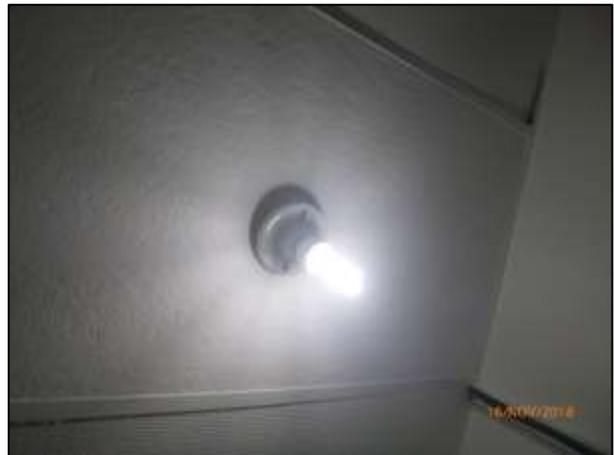
Ilustración 47. U.S.S. Lorenzo Alcantuz

Durante los recorridos, se observaron equipos de cómputo, luces encendidas sin uso en las unidades, U.S.S. La Reforma, C.A.P.S. Betania, U.S.S. San Juan, U.S.S. Nazareth, CAPS Marichuela, U.S.S. Tunjuelito, CAPS San Benito, U.S.S. Lorenzo Alcantuz, U.S.S. Santa Librada, U.S.S. Administrativa II, U.S.S. Usme, U.S.S. Tunal, incumpliendo el programa de ahorro y uso eficiente de la energía.

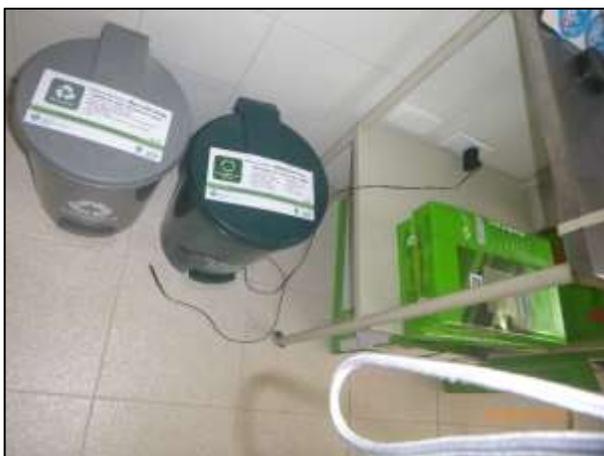
Ilustración 48. Cargador conectado sin uso.
U.S.S. Lorenzo Alcantuz

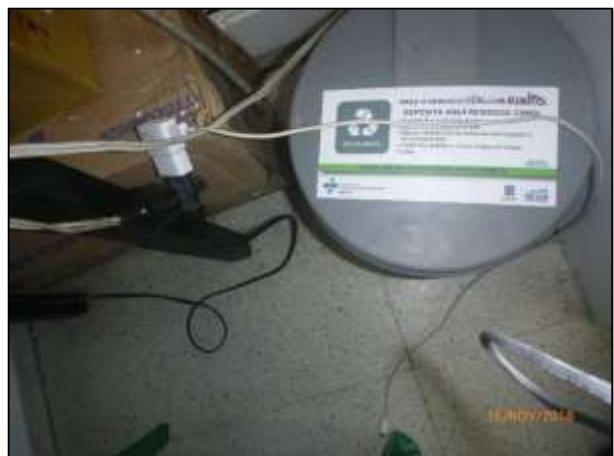
Ilustración 49. Cargador conectado sin uso.
U.S.S. Santa Librada.

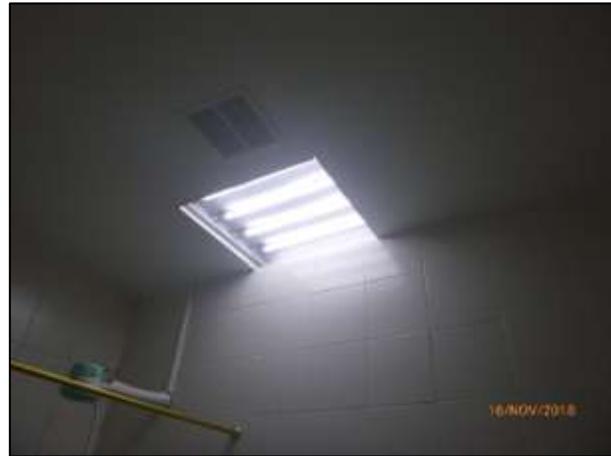
Ilustración 51. Luces encendidas sin uso, U.S.S. Usme.

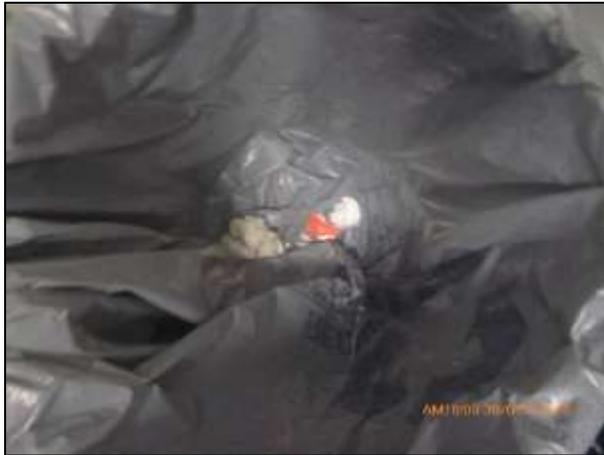
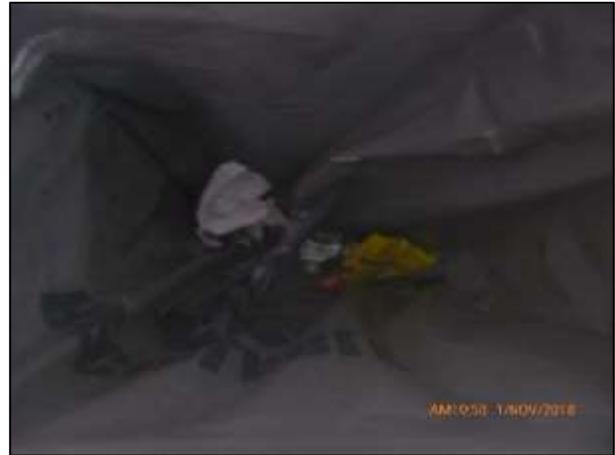
Se evidenció incorrecta segregación en la fuente en las unidades U.S.S. Danubio Azul, U.S.S. La Flora, CAPS Betania, U.S.S. Mochuelo, CAPS. Marichuela, CAPS San Benito, U.S.S. Administrativa II, U.S.S. Usme, U.S.S Tunal, incumpliendo lo estipulado la Resolución 1164 de 2002, numeral 7.2.3 Segregación en la fuente, donde establece el tipo de residuo, código de color y tipo de recipiente, esta actividad aparte de ser incumplimiento normativo genera riesgo a la salud y posibilita el cruce de microorganismos en áreas asistenciales.

Ilustración 53. Algodón en caneca gris. U.S.S. Danubio Azul. Ilustración 54. Residuos ordinarios U.S.S. La Flora.

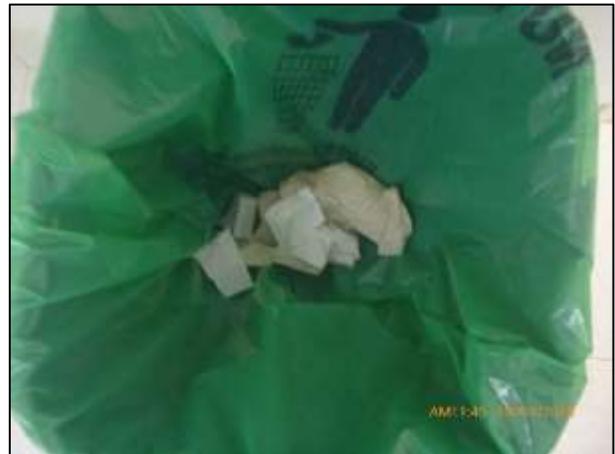
Ilustración 56. Material reciclable en caneca verde U.S.S. Mochuelo.

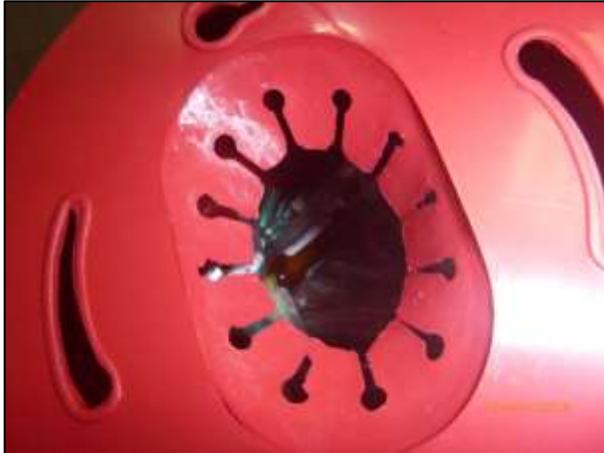
Ilustración 61. Ampolleta en guardián para biosanitarios U.S.S. Santa Librada.

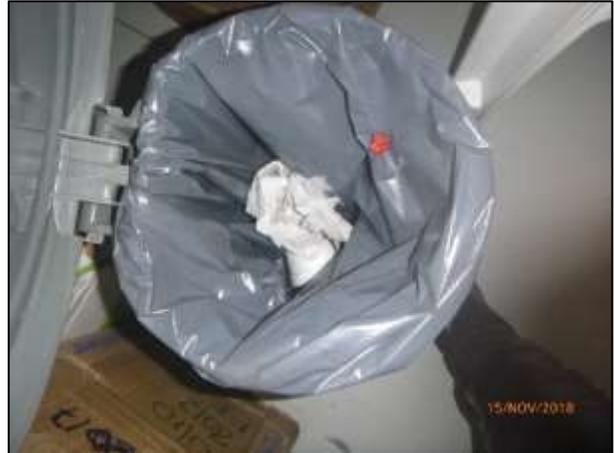
Ilustración 62. Residuos ordinarios en caneca gris U.S.S. Administrativa II.

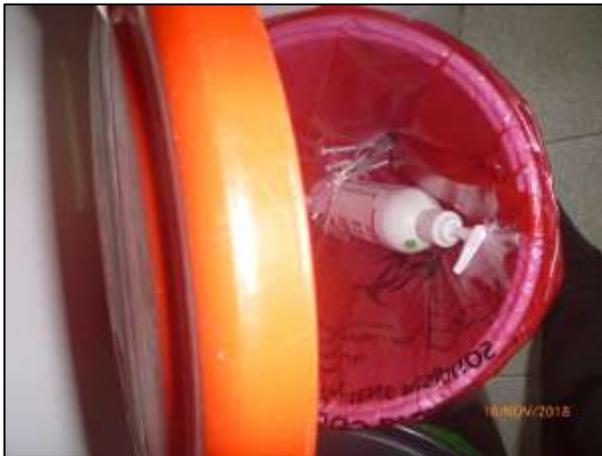
Ilustración 63. Químico en biosanitario U.S.S. Usme.

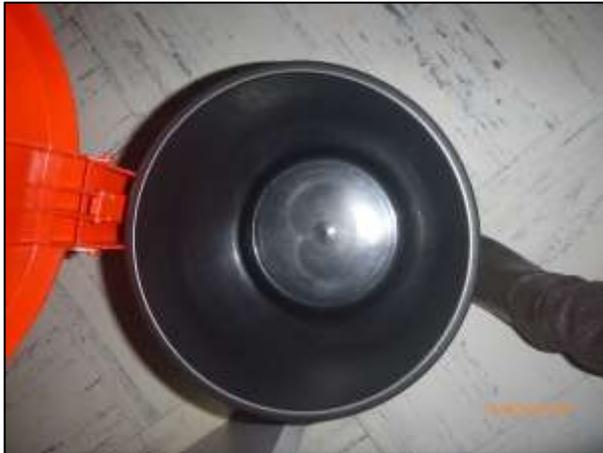
Ilustración 67. CAPS Marichuela

Canecas sin bolsa. Durante los recorridos se observaron recipientes sin su respectiva bolsa, generando riesgo en el momento de recolección de residuos, de igual manera incumple los numerales 7.2.3 segregación de residuos.

Esta observación se evidenció en las unidades de: CAPS Marichuela, U.S.S. Santa Librada, U.S.S. Tunal.

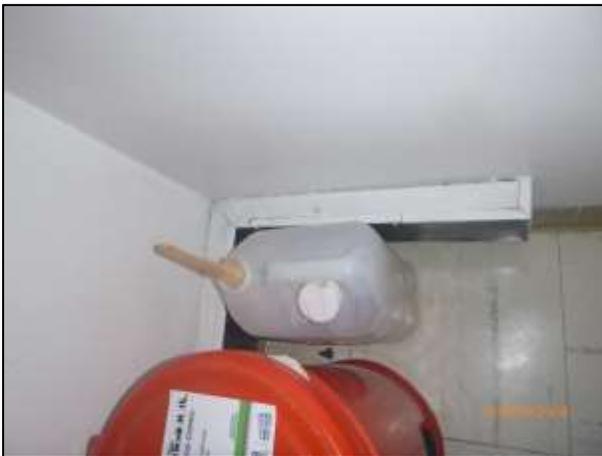
Recipientes llenos a más de $\frac{3}{4}$ partes. Durante la revisión en las diferentes unidades de salud, se encontraron recipientes como guardianes, canecas y galones llenos a más de $\frac{3}{4}$ partes, esto puede generar riesgo para el personal asistencial y de servicios generales, esto incumple la resolución 1164 de 2002 numeral 7.2.4.2. Desactivación de baja eficiencia; este hallazgo fue evidenciado en las unidades: CAPS Marichuela, U.S.S. Tunjuelito, U.S.S. Usme, U.S.S. Tunal.

Ilustración 71. Galón a más de $\frac{3}{4}$ partes
CAPS Marichuela.

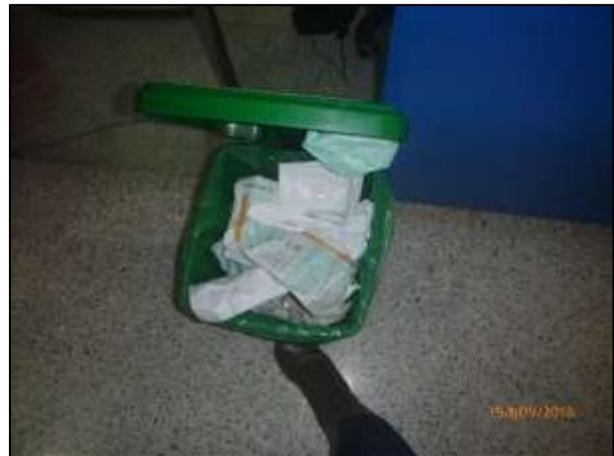
Ilustración 72. Caneca rebosada U.S.S. Tunjuelito.

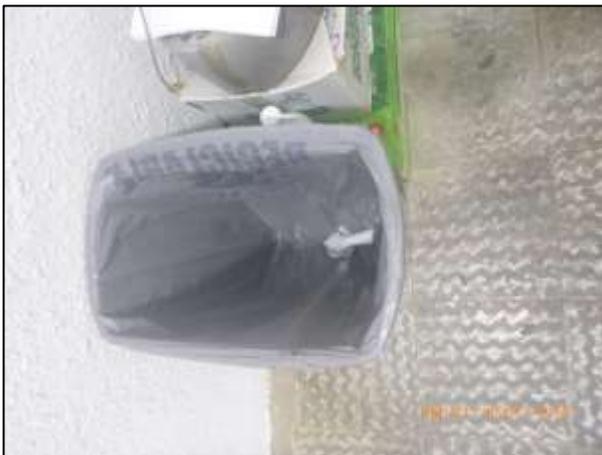
Ilustración 75. Danubio Azul.

Caneca Partida y sin Tapa. Se encontraron unidades donde los recipientes para recolección de residuos se encontraron partidos los mecanismos para la apertura y cierre o sin tapa, generando riesgo de contaminación cruzada, olores, incumpliendo el numeral 7.2.3. Segregación en la fuente de la Resolución 1164 de 2002.

Las unidades fueron: U.S.S. Danubio Azul, U.S.S. Yomasa, U.S.S. La Flora, U.S.S. La Reforma, CAPS Marichuela, U.S.S. Tunjuelito, CAPS Santa Librada, U.S.S. Usme, U.S.S. Tunal.

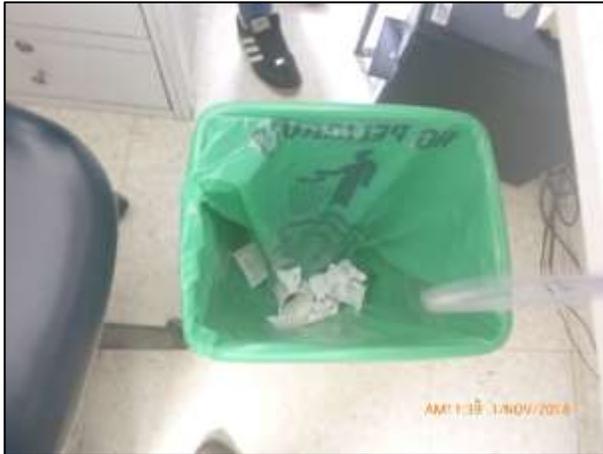
Ilustración 79. Caneca Partida U.S.S. La Reforma

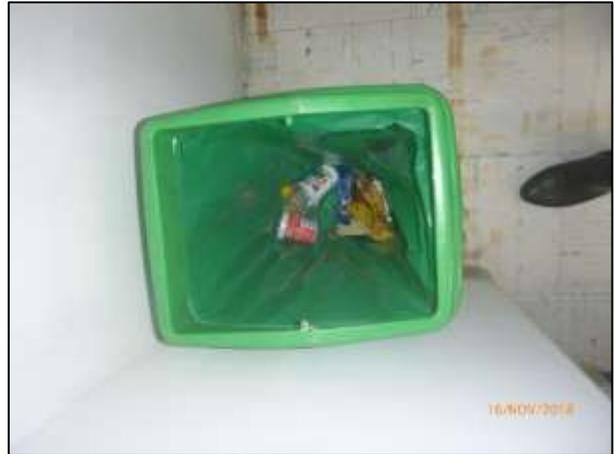
Ilustración 80. Caneca son tapa CAPS Marichuela.

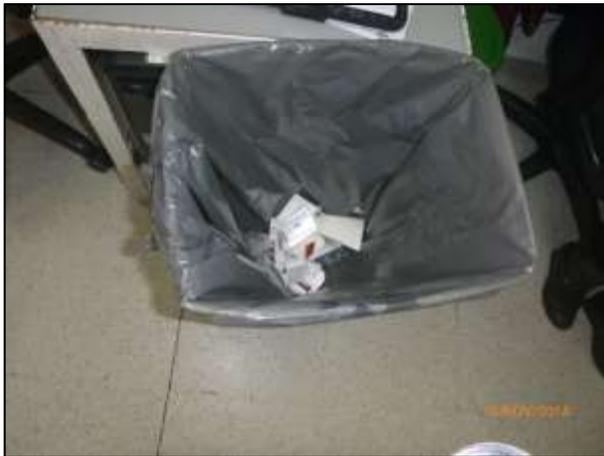
Ilustración 83. Caneca sin tapa U.S.S. Santa Librada.

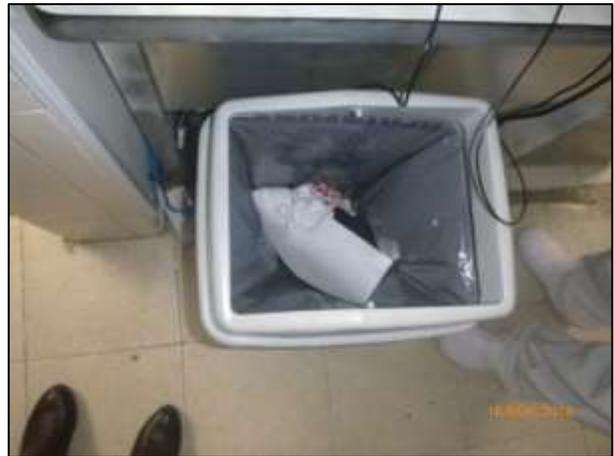
Ilustración 84. Caneca sin tapa U.S.S. Usme.

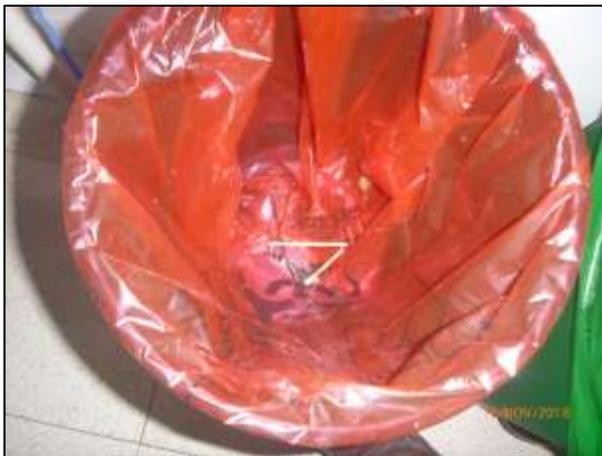
Cortopunzantes en canecas. Se encontraron bajalenguas y aplicadores en caneca roja y verde, de acuerdo con lo establecido en el PGIR de la Subred, estos elementos deben ser dispuestos en recipiente rígido como galones para prevenir la posibilidad de ruptura de bolsas en el momento de la manipulación por parte del personal de servicios generales, esta observación se encontró en las unidades: U.S.S. Usme, U.S.S. Tunal.

Ilustración 87. Aplicador en caneca roja U.S.S. Usme.

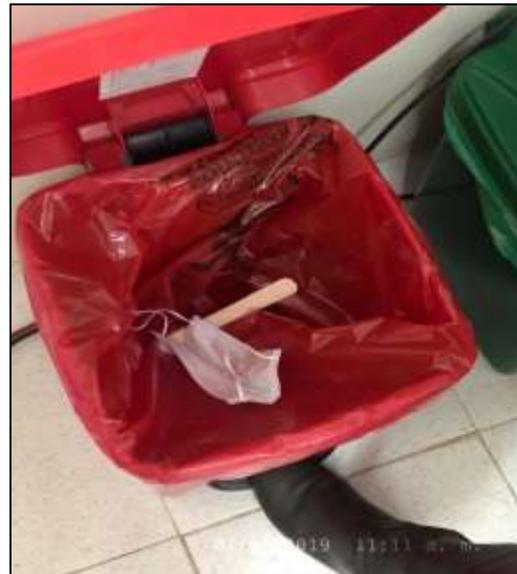
Ilustración 88. Bajalenguas en caneca roja U.S.S. Tunal.

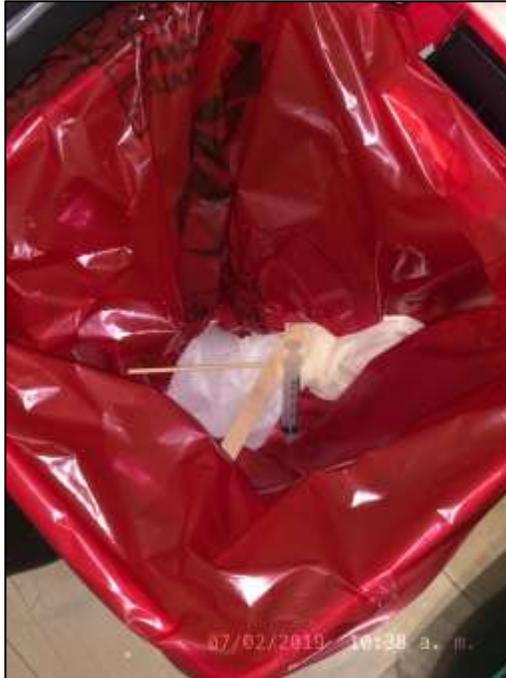
Ilustración 89. Bajalenguas y aplicador en caneca roja U.S.S. Tunal.

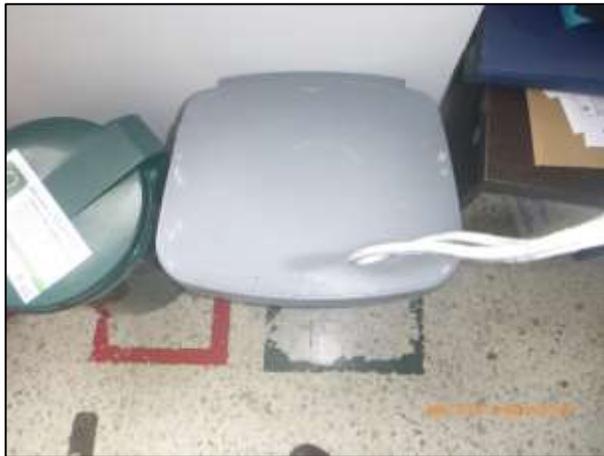
Recipientes sin marcar. La resolución 1164 de 2002 numeral 7.2.3 Segregación en la fuente, establece la información necesaria que debe aparecer en los guardianes y recipientes en cada servicio, durante la revisión se encontró información que no corresponde y puede generar confusión en la manipulación de estos elementos, las sedes donde se evidenció esta observación fueron: U.S.S. Danubio Azul, U.S.S. Yomasa, U.S.S. San Juan, CAPS Abraham Lincon, U.S.S. Usme, U.S.S. Tunal.

Ilustración 94. Caneca sin marcar, U.S.S. San Juan.

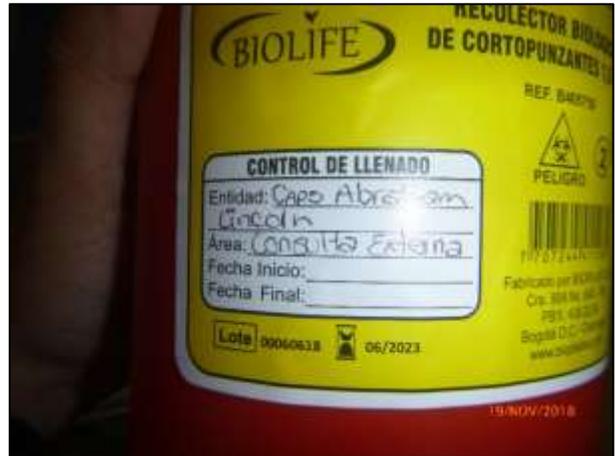
Ilustración 95. Incorrecta marcación CAPS Abraham Lincon.

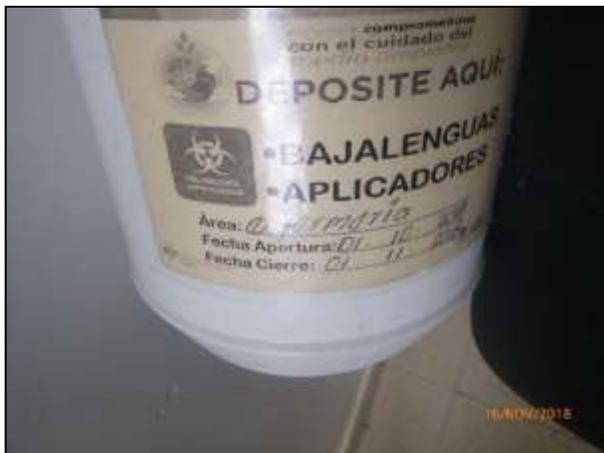
Ilustración 96. Incorrecta marcación U.S.S. Lorenzo Alcantuz.

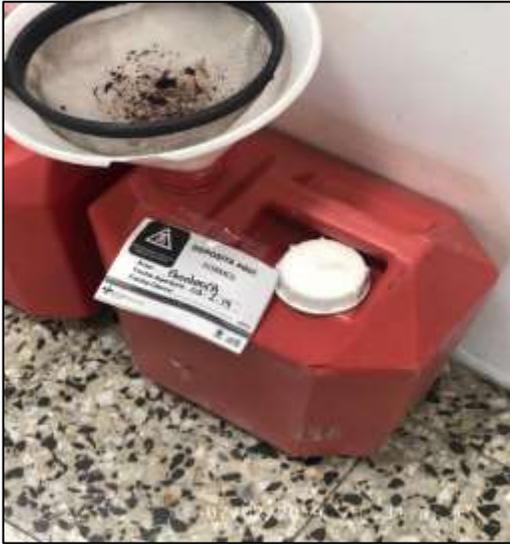
Ilustración 98. Marcación incorrecta, U.S.S. Tunal.

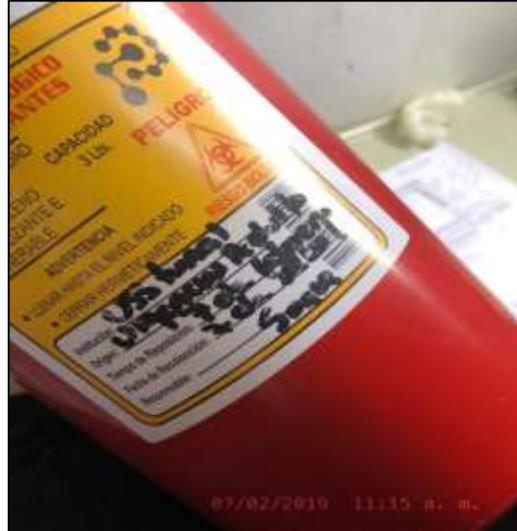
Ilustración 99. Marcación de difícil lectura U.S.S. Tunal.

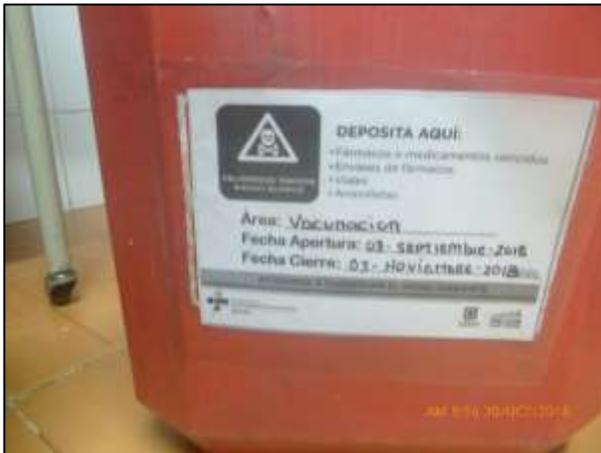
Galones y guardianes vencidos. La Secretaria Distrital de Salud estableció recambio para elementos cortopunzantes máximo de 2 meses con el fin de prevenir enfermedades intrahospitalarias, durante las visitas realizadas, se encontraron guardianes y galones en el servicio con un tiempo superior a este.

Ilustración 100. Galón vencido Danubio Azul.

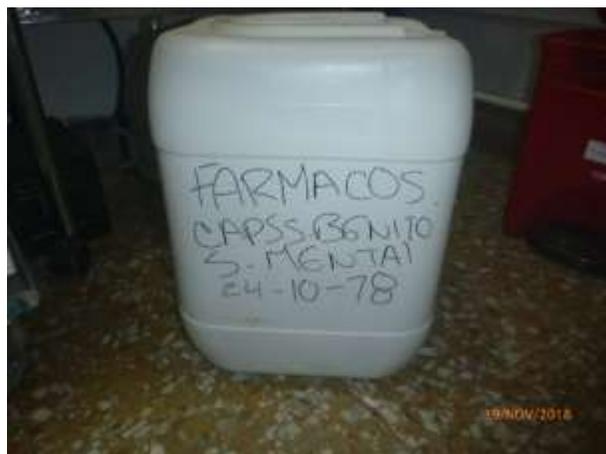
Ilustración 105. Galón vencido CASP San Benito.

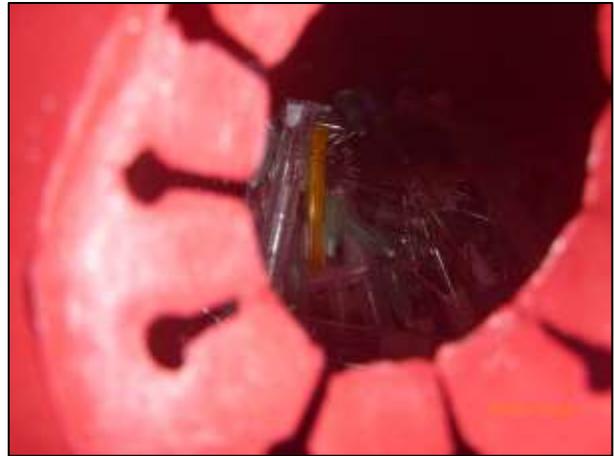
Agujas Re-enfundadas: Se observaron guardianes con agujas re-enfundadas, esta actividad genera riesgo de punción por parte del personal asistencial, las U.S.S. San Juan, U.S.S. Tunjuelito, U.S.S Tunal.

Ilustración 110. Capuchón en guardián.
U.S.S. Tunjuelito.

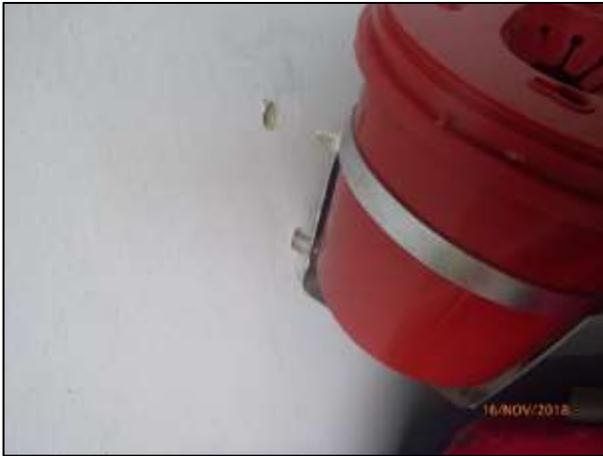
Durante los recorridos se observaron soportes para guardianes, donde su tamaño no corresponde al de los recipientes, soportes partidos o sueltos, esto genera un riesgo alto en la manipulación de estos recipientes y puede generar accidentes al personal asistencial, como es el caso del CAPS Marichuela, U.S.S. Tunal.

Ilustración 112. Soporte partido CAPS Marichuela

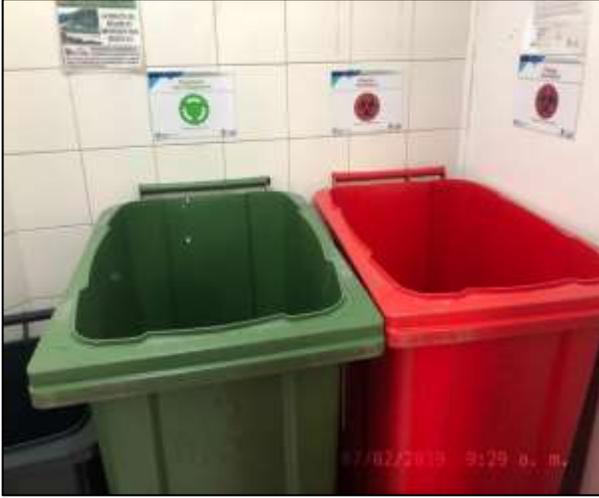
En La unidad de Servicios de Salud de Tunal los recipientes para almacenamiento de residuos no cuentan con tapa, esto no garantiza la correcta separación física de residuos, la señalización no permite limpieza y desinfección.

Ilustración 114. Canecas sin tapa

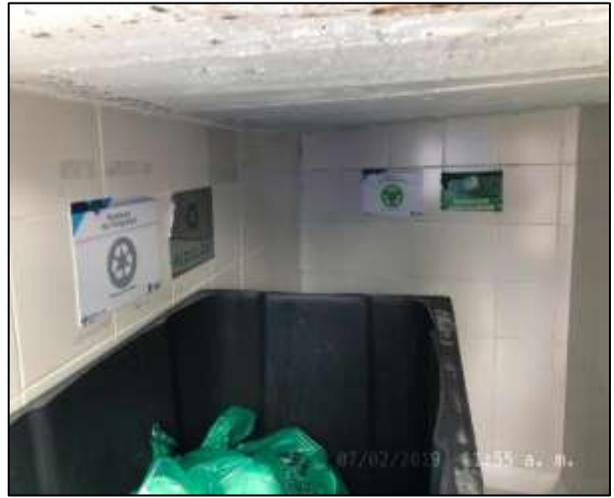
Ilustración 115. Señalización que no permite limpieza y desinfección.

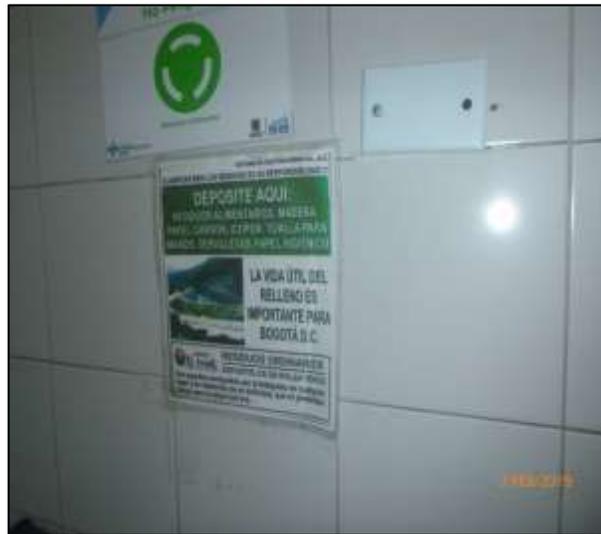
Ilustración 116. Señalización que no permite limpieza y desinfección.

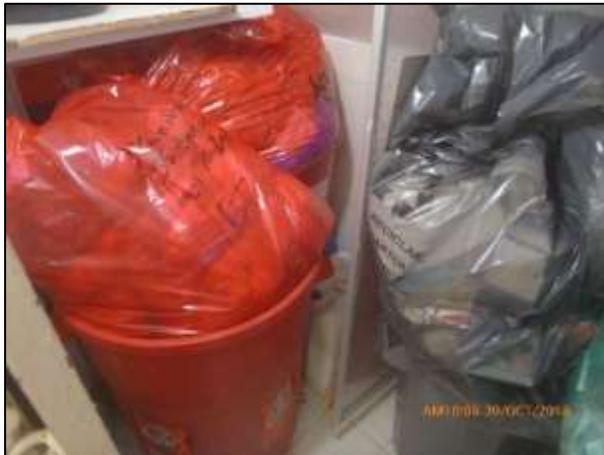
U.S.S. Danubio Azul. En la unidad de servicios de salud Danubio Azul no cuenta con señalización adecuada, no tiene extintor, los residuos se encuentran almacenados sin separación física, las paredes no cuentan con media caña, no se observó control de vectores, se observó cruce de residuos.

Ilustración 117. Cruce de residuos

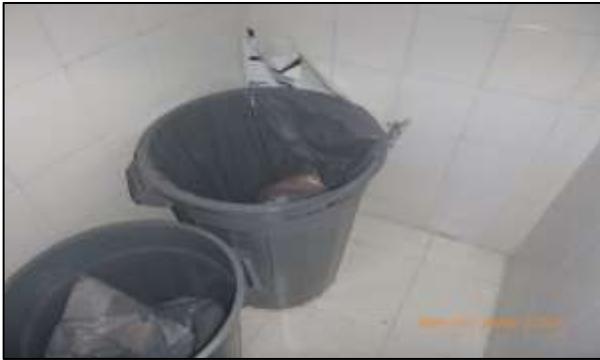
U.S.S. Santa Marta: En la Unidad de Servicios de Salud Santa Marta se observó que las paredes no cuentan con media caña, no se observó control de vectores, el extintor se encontró con fecha de recarga vencida (Mayo de 2018).

Ilustración 119. Paredes sin media caña.

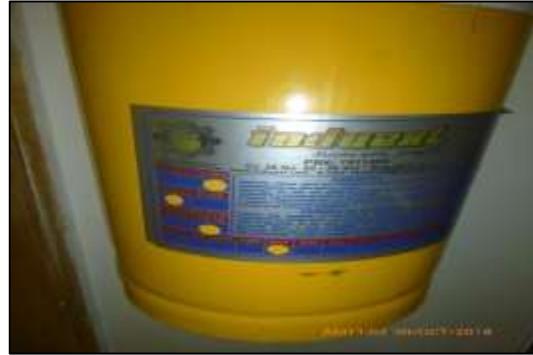
Ilustración 120. Extintor Vencido.

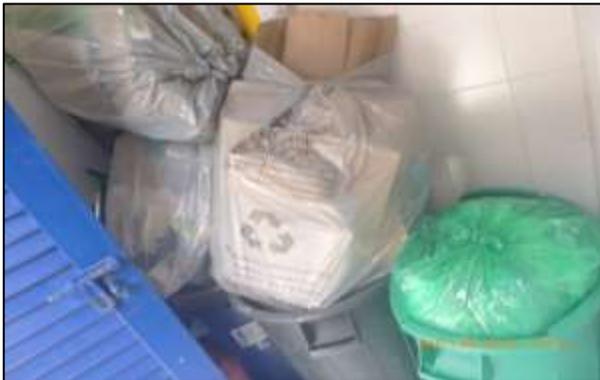
U.S.S. Yomasa: el Centro de Almacenamiento de residuos de la U.S.S. Yomasa no cuenta con señalización en el exterior, los residuos ordinarios y reciclables no cuentan con separación física, las paredes no cuentan con media caña, no se observó control de vectores, se observó almacenamiento de residuos de escombros a la intemperie.

Ilustración 121. Almacenamiento de residuos sin Separación física

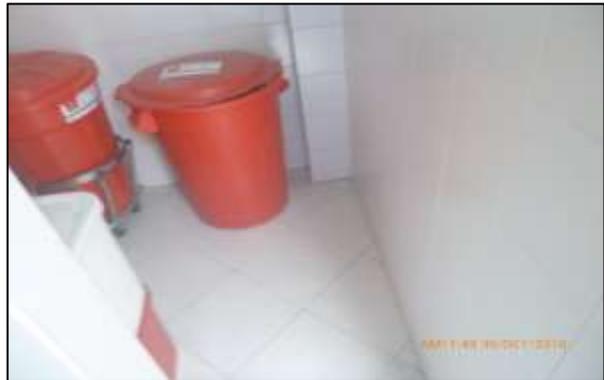
Ilustración 122. Paredes sin media caña.

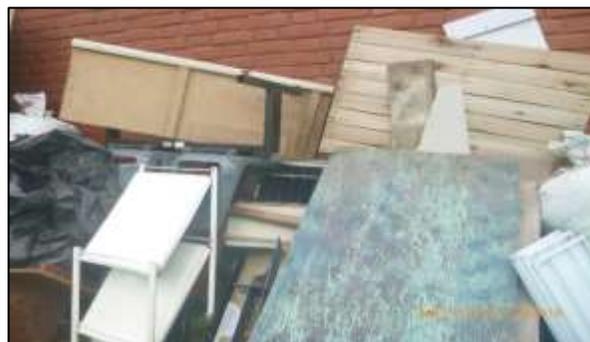
Ilustración 123. Residuos almacenados a la intemperie.

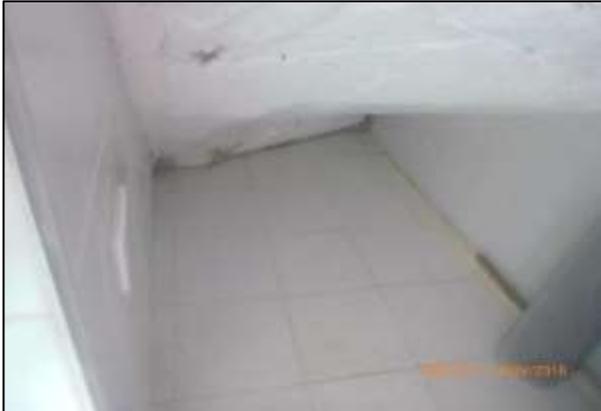
U.S.S. La Flora: La Unidad de Servicios de Salud de La Flora cuenta con un centro de almacenamiento de residuos donde la señalización no permite una adecuada limpieza y desinfección, no cuenta con extintor, se observaron residuos fuera de los recipientes lo que puede generar cruce, no se observó control de roedores, los residuos cortopunzantes se encontraron almacenados sin bolsa, las paredes no cuentan con media caña.

Ilustración 124. Paredes sin media caña.

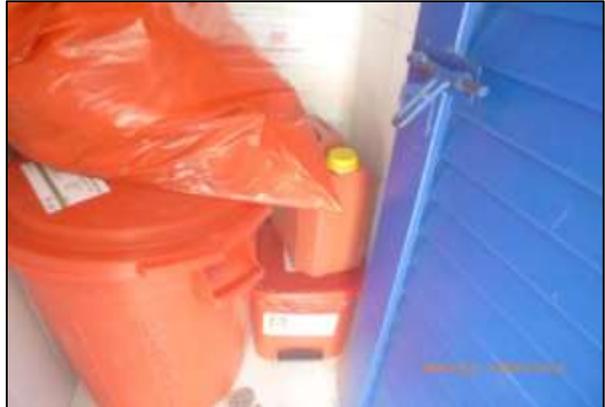
Ilustración 125. Residuos almacenados sin bolsa.

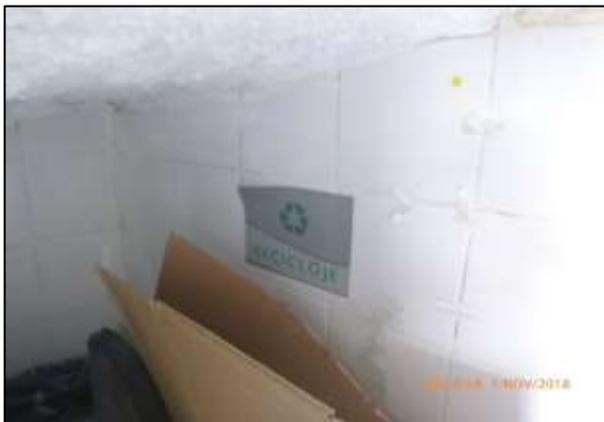
Ilustración 126. Señalización no permite fácil limpieza

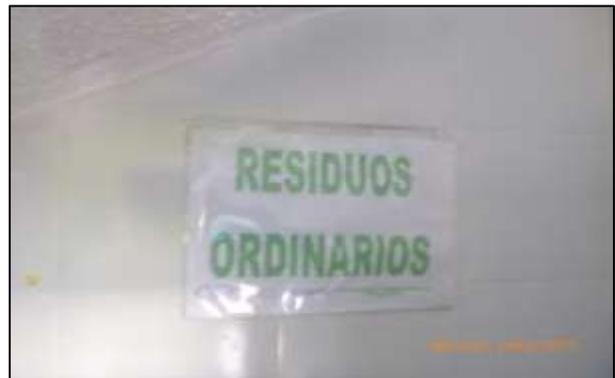
Ilustración 127. Señalización no permite fácil limpieza

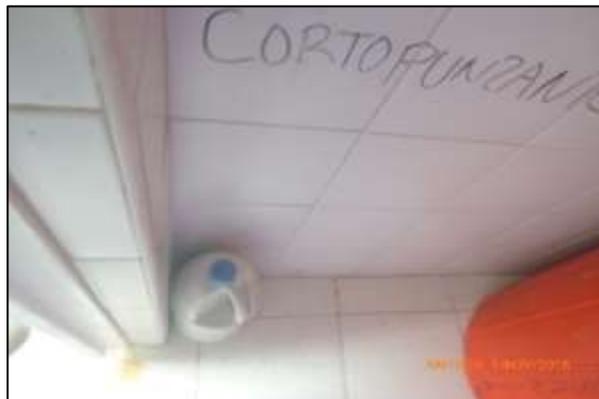
Ilustración 128. Cortopunzantes sin correcto almacenamiento

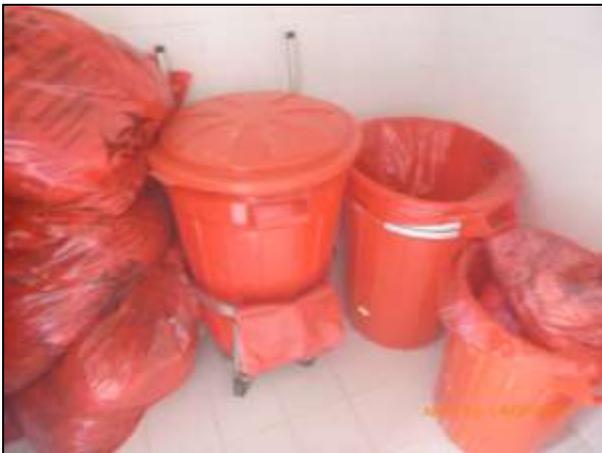
U.S.S. La Reforma: La Unidad de Servicios de Salud La Reforma, no cuenta con extintor, Los residuos peligrosos se encuentran almacenados sin separación física, lo que genera cruce, se observaron residuos fuera de los recipientes asignados para el almacenamiento, el techo del almacenamiento de residuos peligrosos se encuentra sin la totalidad de las baldosas, lo que impide la correcta limpieza y desinfección, la señalización externa no permite correcta limpieza y desinfección, las paredes no cuentan con media caña.

Ilustración 131. Residuos Químicos y biosanitarios sin desinfección.

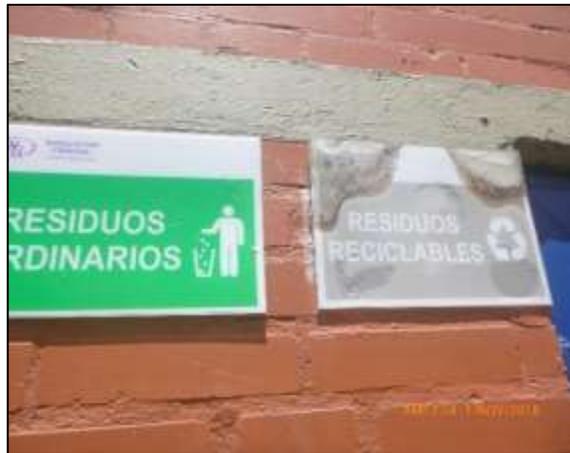
Ilustración 132. Señalización no permite limpieza y Separación Física

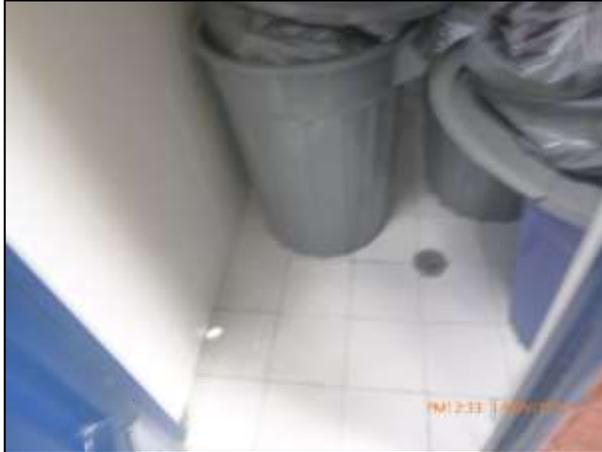
CAPS Betania: El Centro de Atención Prioritario Betania no cuenta con extintor, no cuenta con separación física, las paredes no cuentan con media caña, no se observó control de vectores, el almacenamiento de residuos se encuentra a su máxima capacidad.

Ilustración 133. Paredes sin media caña.

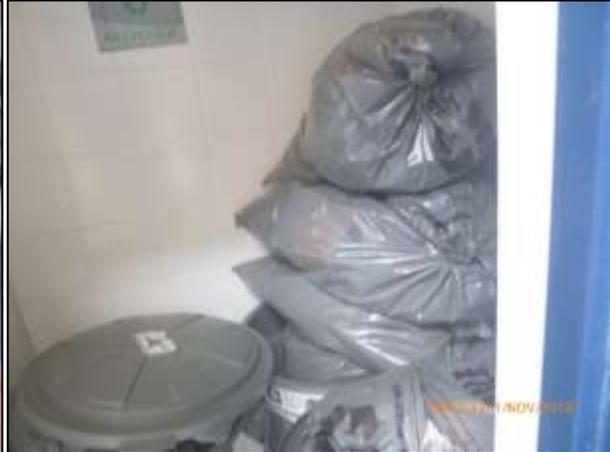
Ilustración 134. Almacenamiento de residuos a su Máxima capacidad.

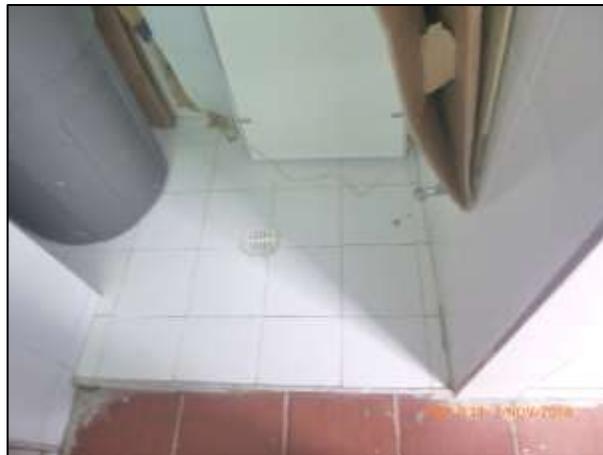
U.S.S. Destino: La Unidad de Servicios de Salud Destino no cuenta con paredes a media caña, no cuenta con ventilación, el almacenamiento de residuos se encuentra a su mayor capacidad, se observó cruce de residuos químicos y biosanitarios, no cuenta con extintor.

Ilustración 139. Paredes sin media caña

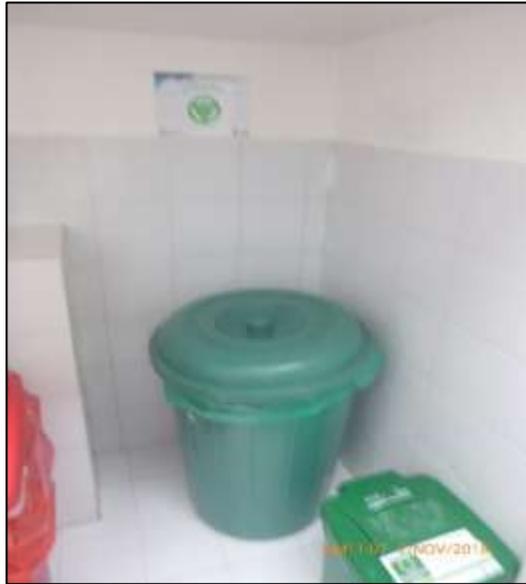
U.S.S. Pasquilla: La Unidad de Servicios de Salud de Pasquilla no cuenta con paredes a media caña.

Ilustración 140. Paredes sin media caña

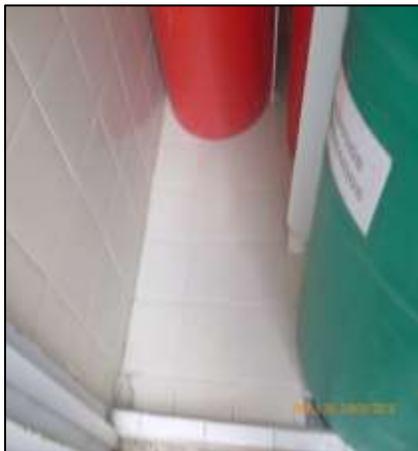
U.S.S. Mochuelo: La Unidad de Servicios de Salud de Mochuelo no cuenta con extintor, las paredes no cuentan con media caña, no se observa control para vectores, se observaron residuos fuera de los recipientes para almacenamiento, el espacio asignado para el almacenamiento de residuos es muy reducido y puede generar cruce.

Ilustración 141.
Paredes sin media caña.

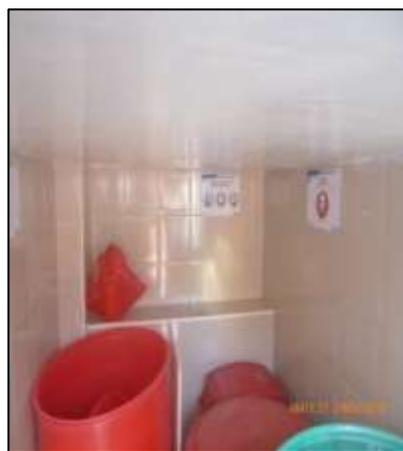
Ilustración 142.
Residuos fuera del recipiente para
Almacenamiento

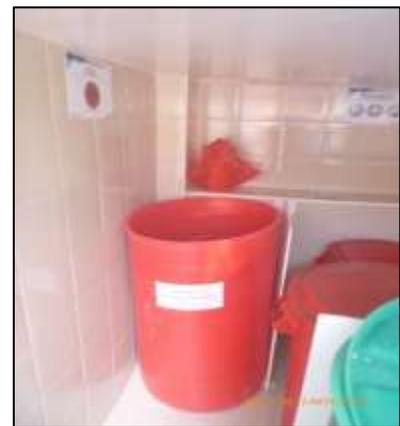
Ilustración 143.
Espacio muy reducido para
Almacenamiento

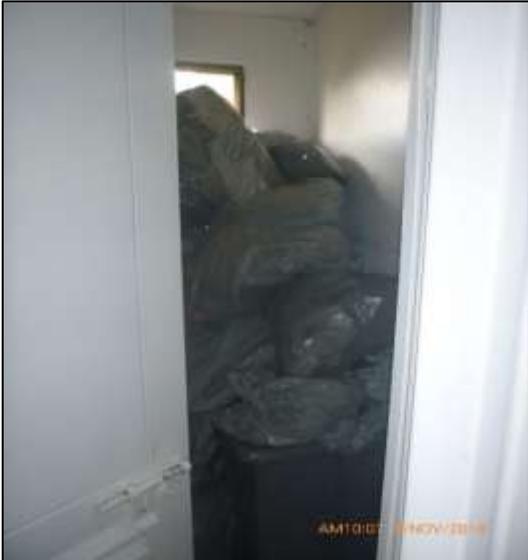
U.S.S. San Juan: En la unidad de servicios de San Juan se observan residuos fuera de los recipientes para almacenamiento, esto permite cruce con los residuos químicos, el cuarto de almacenamiento de material reciclable no cuenta con paredes de media caña, no se observa control de roedores, los residuos se encuentran almacenados a su máxima capacidad, el congelador para almacenamiento de residuos anatomopatológicos no cuenta con registro de temperatura.

Ilustración 144. Residuos almacenados a su máxima capacidad.

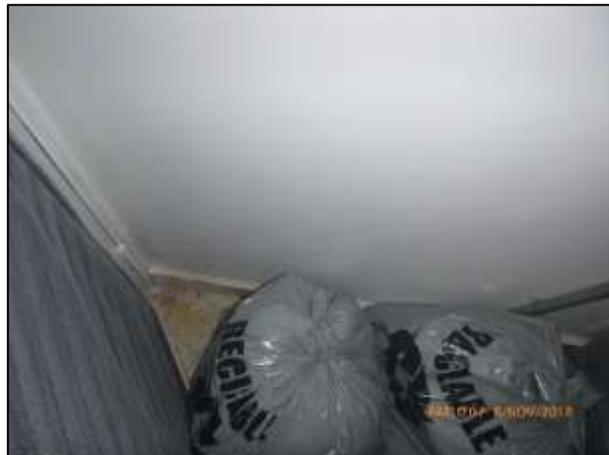
Ilustración 145. Paredes sin media caña

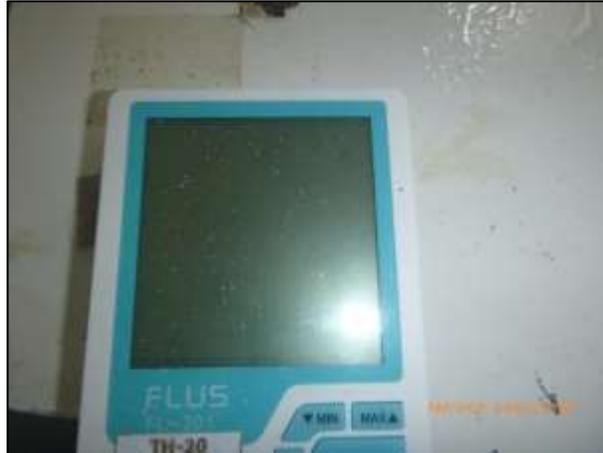
Ilustración 148. Termómetro apagado.

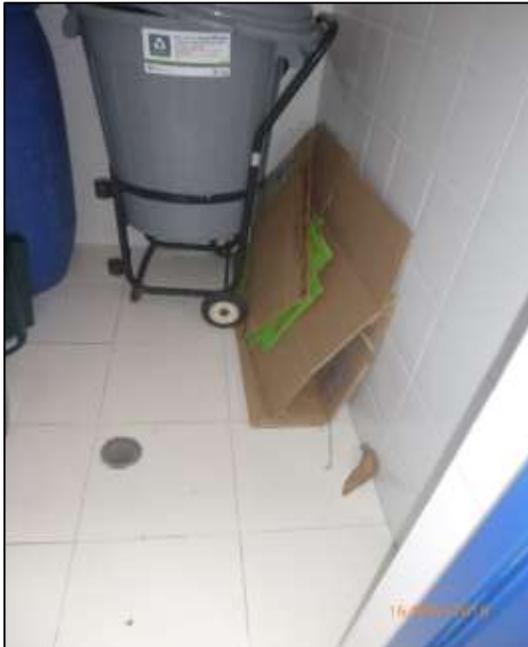
CAPS Marichuela. El Centro de Atención Prioritario Marichuela cuenta con señalización que no es lavable, no se observa extintor, las paredes no presentan media caña, no se observa protección contra roedores.

Ilustración 153. Paredes sin media caña

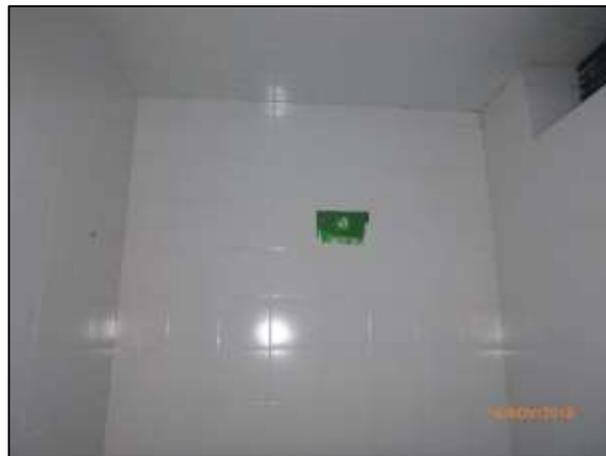
Ilustración 154. Señalización no permite limpieza y desinfección.

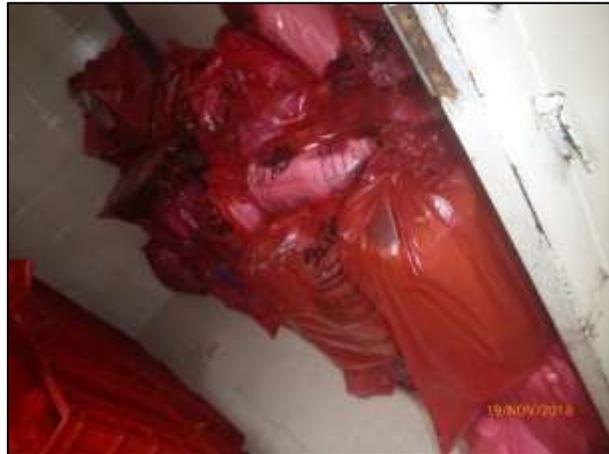
U.S.S. Tunjuelito. En la Unidad de Servicios de Salud Tunjuelito se observaron los residuos biosanitarios y químicos sin separación física, las paredes no cuentan con media caña, los residuos ordinarios se encontraron con alta acumulación y presencia de olores, el techo de material reciclable no permite fácil limpieza y desinfección.

Ilustración 156. Residuos químicos y biosanitarios sin Separación física.

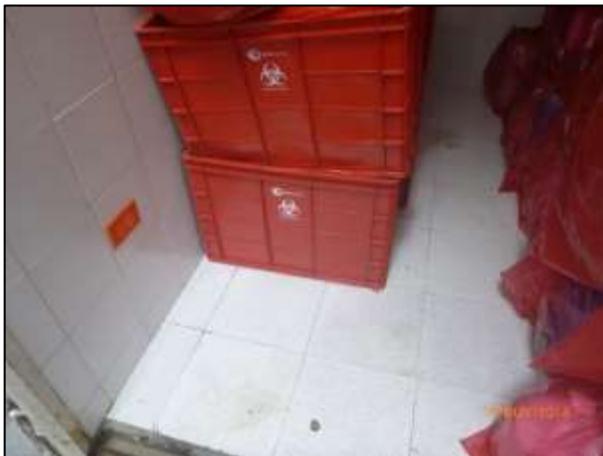
Ilustración 157. Paredes sin media caña.

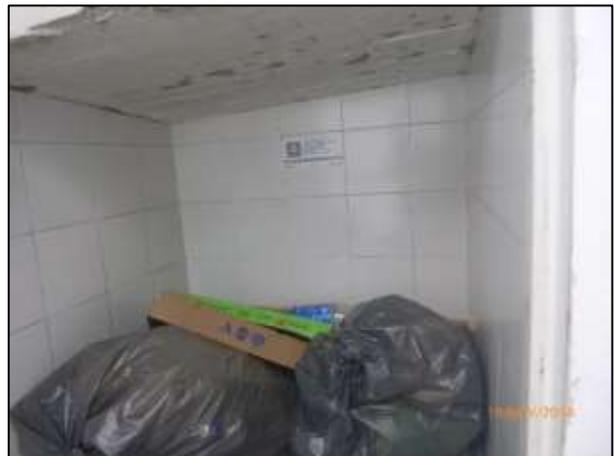
Ilustración 158. Techo no permite limpieza y desinfección.

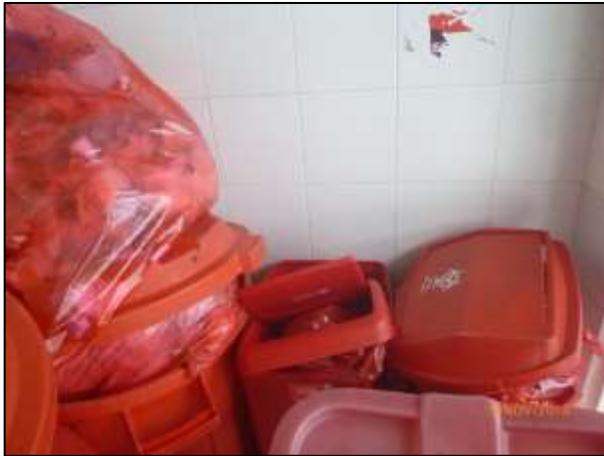
CAPS Abraham Lincon: El Centro de atención Prioritaria Abraham Lincon los residuos químicos y biosanitarios no cuentan con separación física, Las paredes no cuentan con media caña, la señalización no permite fácil limpieza y desinfección.

Ilustración 159. Paredes no permiten fácil limpieza y desinfección

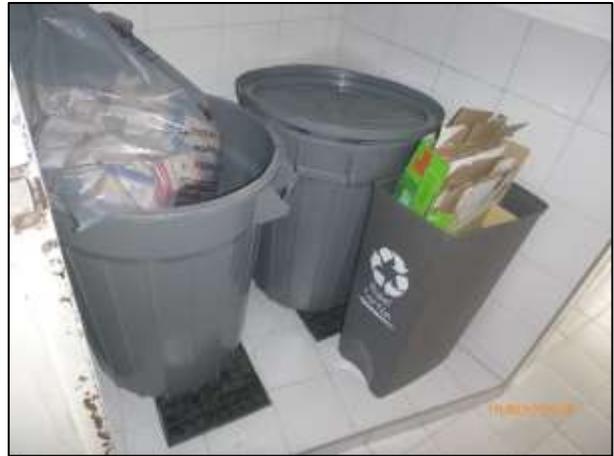
Ilustración 160. Paredes sin media caña.
