**INFORME DE AUDITORIA DE
GESTION AMBIENTAL
DICIEMBRE DE 2018**

Asunto: Entrega Informe final de Auditoria de Gestión Ambiental IV Trimestre de 2018

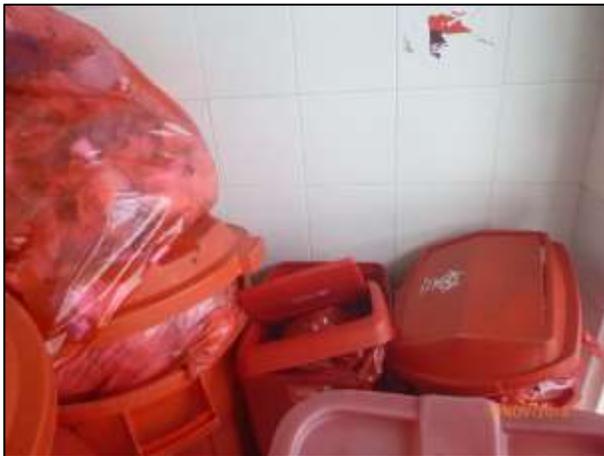
Ilustración 161. Residuos peligrosos a su máxima capacidad.

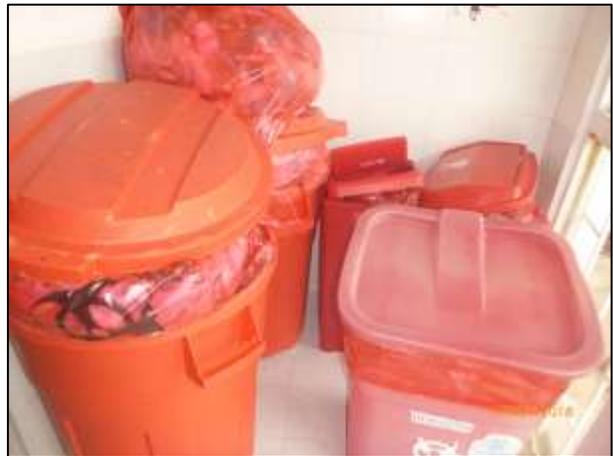
Ilustración 162. Residuos químicos y biosanitarios sin Separación física.

CASP San Benito: El centro de Atención prioritario San Benito, no cuenta con paredes a media caña, los residuos se encuentran almacenados a su máxima capacidad, se observa almacenamiento de residuos sin separación física.

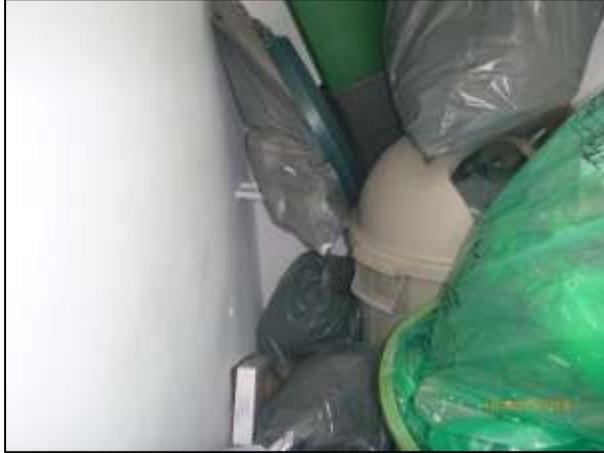
Ilustración 163. Residuos sin separación física.

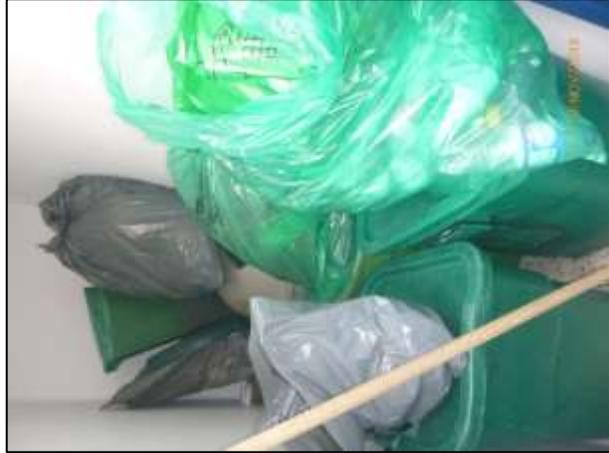
Ilustración 164. Almacenamiento de residuos a su máxima Capacidad.

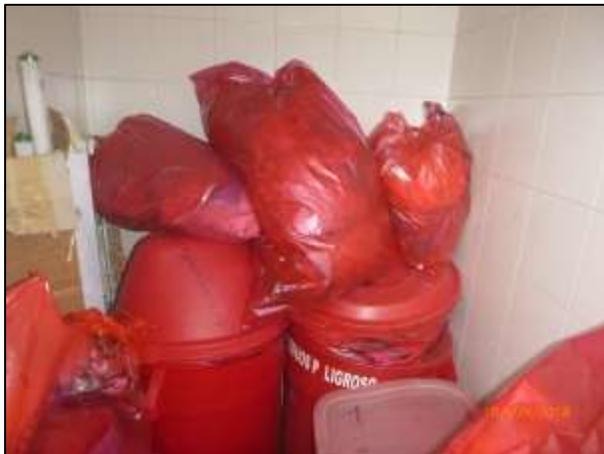
Ilustración 165. Almacenamiento de residuos a su máxima capacidad.

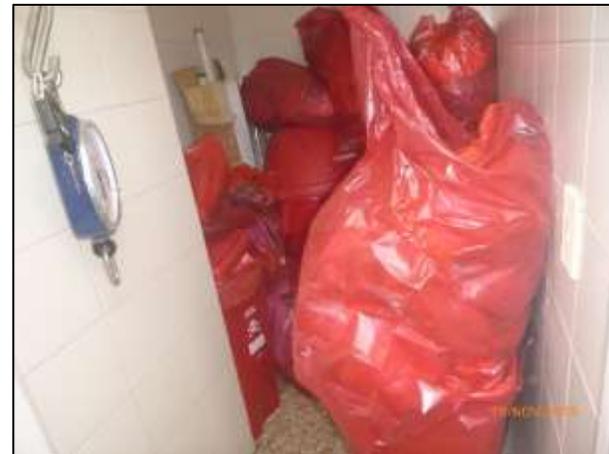
Ilustración 166. Cruce de residuos químicos y biosanitarios.

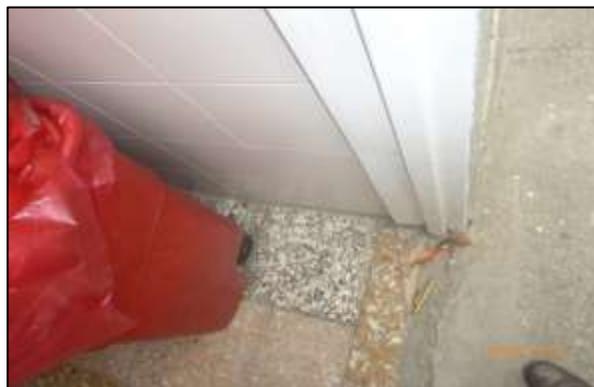
Ilustración 167. paredes sin media caña.

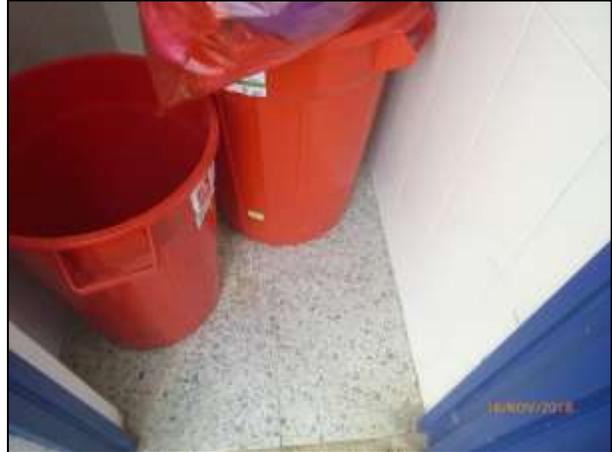
U.S.S. Lorenzo Alcantuz: Para la Unidad de Servicios de Salud Lorenzo Alcantuz el almacenamiento de residuos peligrosos se encuentran almacenados fuera de los contenedores, se observó contenedor para cortopunzantes fuera de la bolsa y recipientes para segregación, paredes sin media caña.

Ilustración 169. Paredes sin media caña.

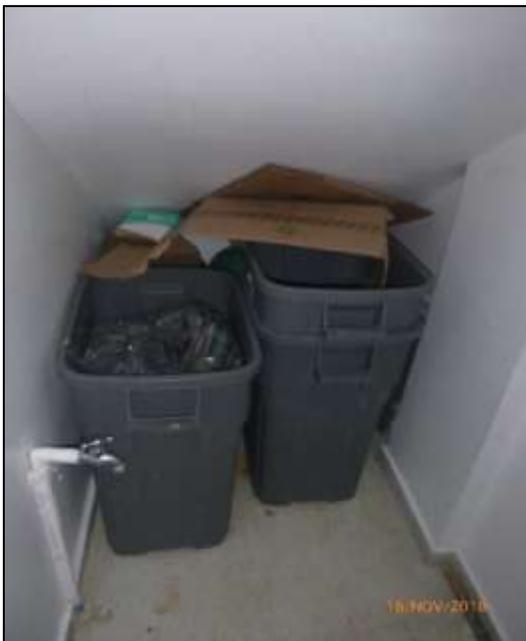
U.S.S. Santa Librada: El centro de almacenamiento de la Unidad de servicios de Salud de Santa Librada no cuenta con extintor, los residuos químicos y biosanitarios no cuentan con separación física, las paredes no cuentan con media caña, el espacio asignado para el almacenamiento de residuos peligrosos no cuentan con suficiente espacio, no se observa control de roedores, el congelador para residuos anatomopatológicos no cuenta con termómetro, la señalización interna no permite limpieza y desinfección.

Ilustración 170. Paredes sin media caña.

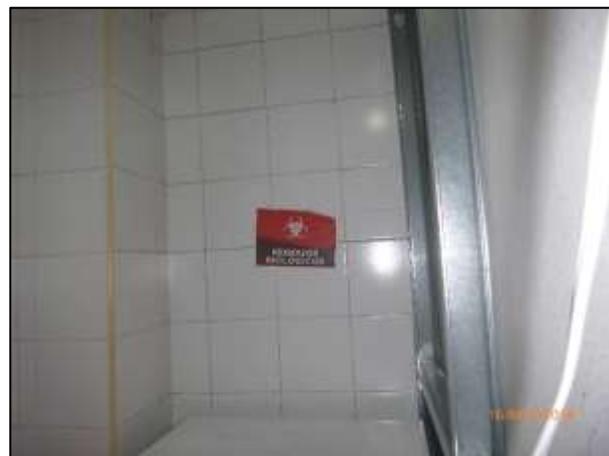
Ilustración 171. Señalización no lavable

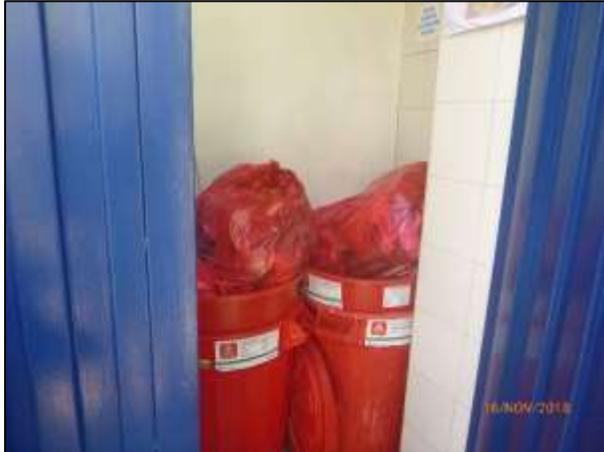
Ilustración 172. Residuos químicos y biosanitarios sin separación física

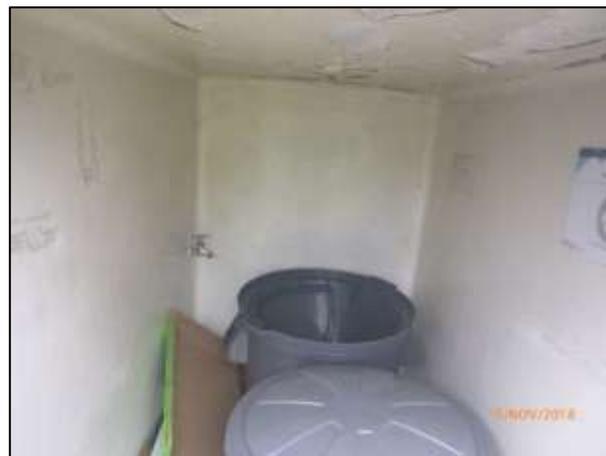
U.S.S. Administrativa II: La unidad de servicios de Administrativa II, no cuenta con extintor en el centro de acopio, no cuenta con media caña en sus paredes, estas no permiten fácil limpieza y desinfección.

Ilustración 175. Techo no permite limpieza y desinfección

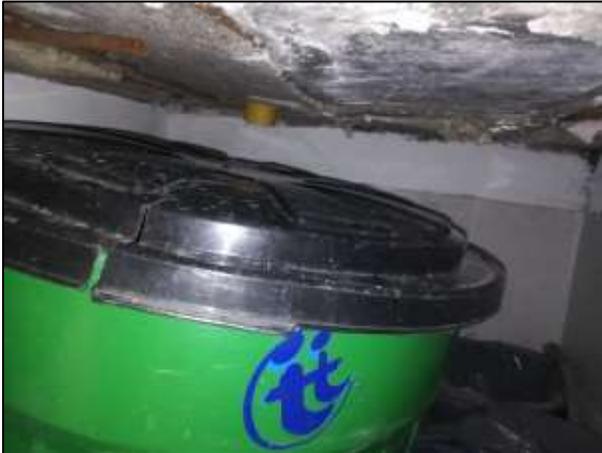
U.S.S. Isla del Sol: La Unidad de Servicios de Salud Isla del Sol no cuenta con extintor, los residuos químicos e infecciosos se encuentran almacenados sin separación física, las paredes no cuentan con media caña, las baldosas de las paredes se encuentran despegadas y no permiten su fácil limpieza y desinfección, no se observa control de vectores, el almacenamiento de residuos peligrosos se encuentra a su máxima capacidad.

Ilustración 176. Techo no permite limpieza y desinfección.

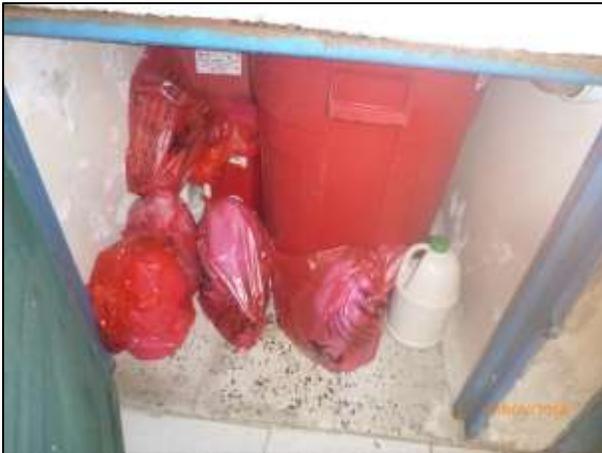
Ilustración 178. Residuos químicos y biosanitarios sin separación física.

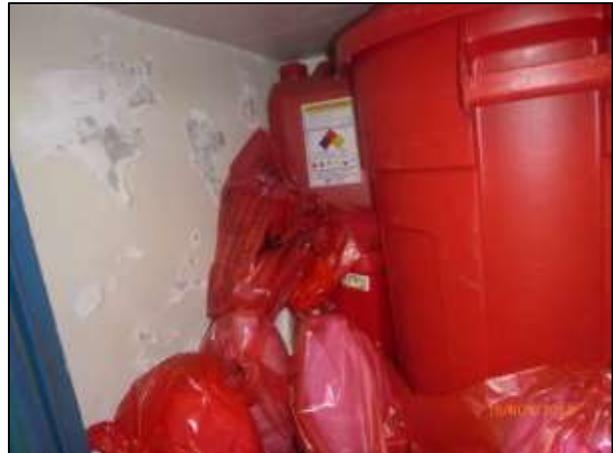
Ilustración 179. Residuos a su máxima capacidad.

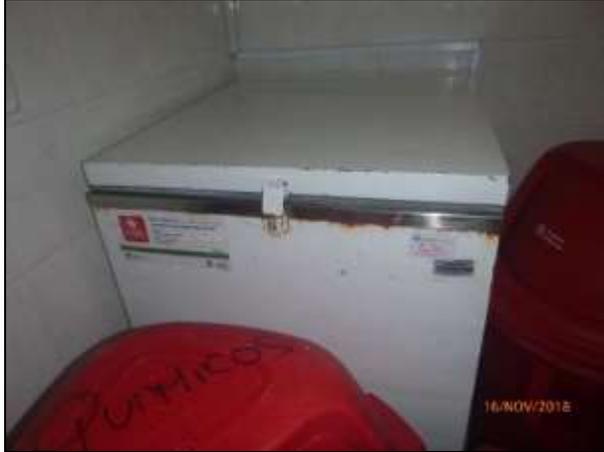
U.S.S. Usme: La Unidad de Servicios de Salud Usme los residuos peligrosos se encuentran almacenados fuera del punto de acopio, los residuos ordinarios no cuentan con ventilación, el congelador para almacenamiento de residuos peligrosos se encuentra sin termómetro para seguimiento de temperatura, la señalización no permite limpieza y desinfección.

Ilustración 180. Congelador sin medidor de temperatura.

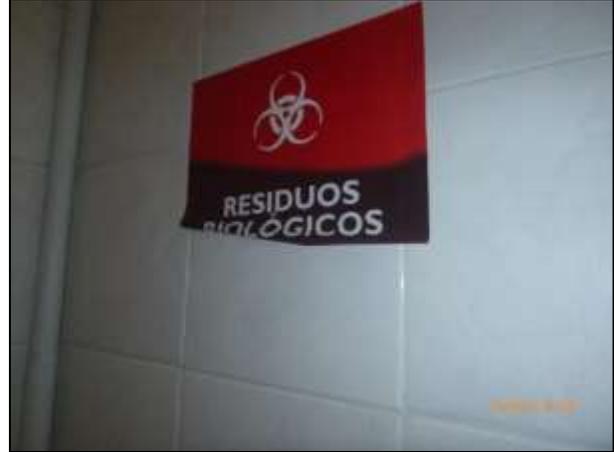
Ilustración 181. Señalización no permite limpieza y desinfección.

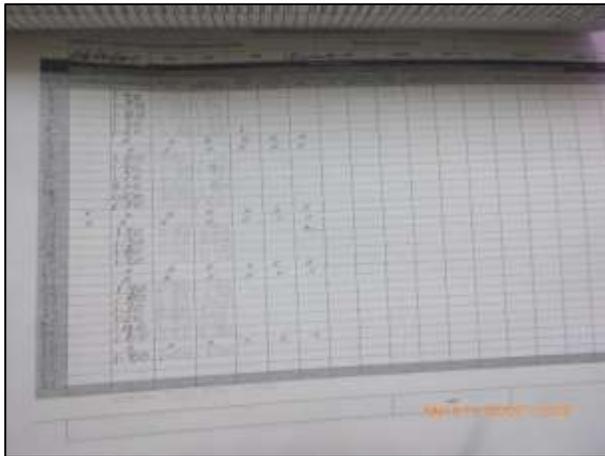
El formato RH1 para el registro de generación de residuos, es un documento público, en donde debe estar correctamente diligenciado, sin tachones ni enmendaduras, diligenciado con esfero, este formato es una herramienta necesaria para la realización del monitoreo de la generación de residuos, el Decreto 1164 de 2002 en su numeral 7.2.10 monitoreo al PGIR – componente interno establece el formato. Las unidades que incumplen este numeral son: U.S.S. Danubio Azul, CAPS Abraham Lincon, U.S.S. Usme.

Ilustración 182. RH1 Diligenciado a lápiz, U.S.S. Danubio Azul

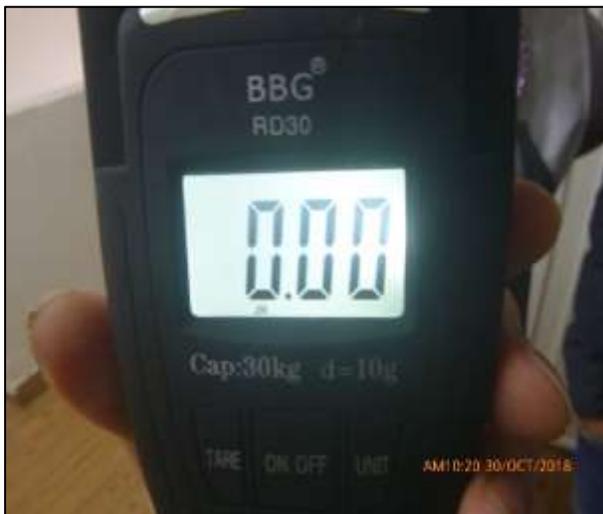
Es necesario que la báscula o dinamómetro utilizada para el pesaje de los residuos generados se encuentren ajustada a las unidades de medida del formato de seguimiento RH1 (Kg), de lo contrario esto genera un error en la cantidad de residuos generados y el monitoreo de estos será incorrecto; en las unidades U.S.S. Danubio Azul, U.S.S. Destino, se observó el dinamómetro en una medida diferente a la del formato (JN)

Ilustración 185. Unidad de medida incorrecta.
U.S.S. Danubio Azul

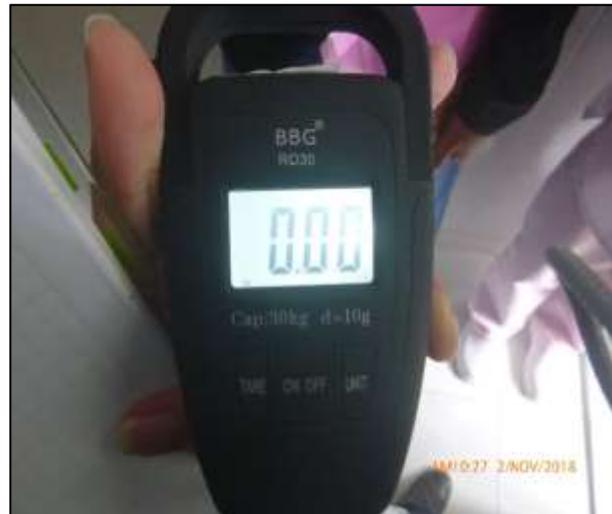
Ilustración 186. Unidad de medida incorrecta.
U.S.S. Destino.

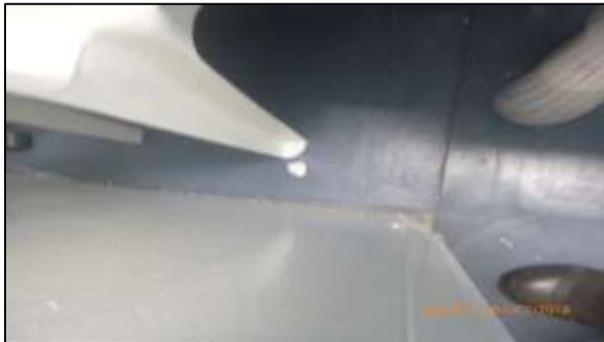
Ilustración 187. U.S.S. Danubio Azul.

Dentro de los recorridos realizados por las diferentes unidades, se observan aspectos de incorrecta segregación, puesto que se observan residuos en el piso, esta actividad genera riesgo de transmisión de enfermedades intrahospitalarias, accidentes e incorrecta gestión de residuos.

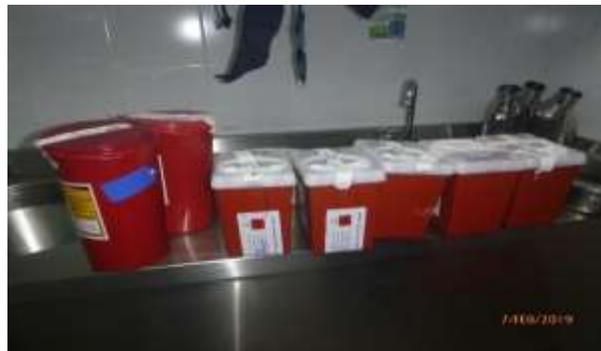
Ilustración 191. Guardianes en servicio sellados en servicio U.S.S. Tunal.

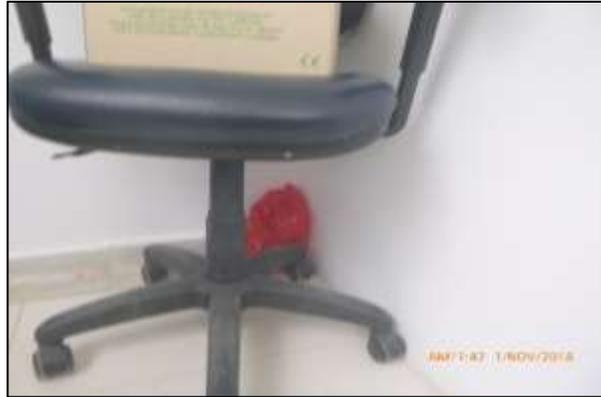
Durante el recorrido por la U.S.S. La Reforma se observó bolsa roja en el suelo con recipiente para la segregación de residuos de amalgama, de acuerdo con lo comentado por el personal asistencial no cuentan con un espacio para almacenamiento de este residuo.

Ilustración 192. Residuos de amalgama en desorden U.S.S. La Reforma.
