**SEÑORES
JUNTA DIRECTIVA
SUBRED INTEGRADA DE SERVICIOS DE
SALUD SUR E.S.E
Aten.: Dra. CRISTINA DE LOS ANGELES
LOSADA FORERO
Presidente de la Junta Directiva
Bogotá D.C.**

**INFORME DE AUDITORIA DE
GESTION AMBIENTAL
MARZO DE 2018**

Asunto: Entrega Informe de Auditoria de Gestión Ambiental.

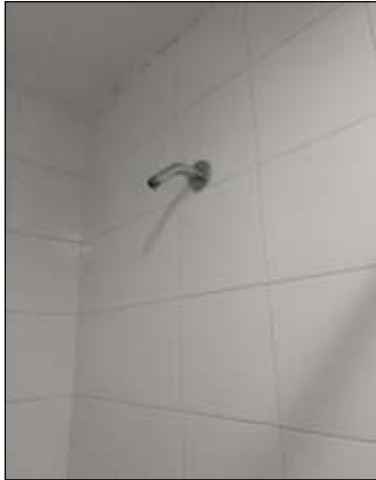
No se evidencia la totalidad de los implementos para disposición de agua; sistemas ahorradores de aparatos como inodoros, grifos de lavamanos, duchas, en las Unidades de Servicio de Salud, es necesario incluirlo en el Plan de Acción correspondiente al 2018 - 2019, para conseguir mayor cubrimiento al programa de ahorro y uso eficiente del agua del PIGA.

Ilustración 1. Ducha sin ahorrador U.S. Meissen.

En el recorrido realizado durante el proceso de auditoría se evidenciaron elementos para distribución de agua sin sistemas ahorradores, se recomienda tener en cuenta el cambio de tecnología, de esta manera conseguir un uso eficiente del recurso, de igual manera verificar las fugas que se puedan presentar, asegurando que no haya desperdicios.

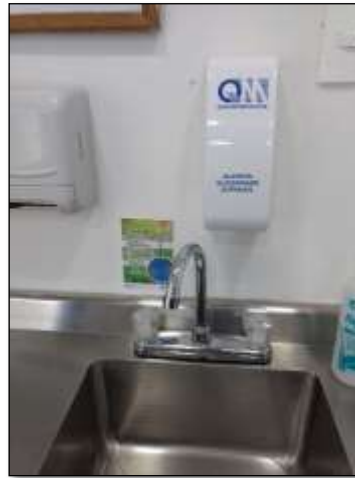
Ilustración 2. Grifos sin ahorrador U.S. San Juan

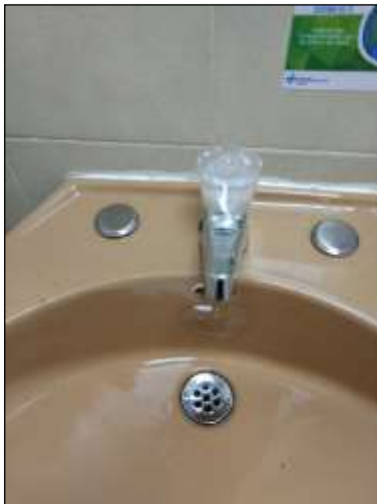
Ilustración 3. Grifos sin sistemas Ahorradores U.S Mochuelo

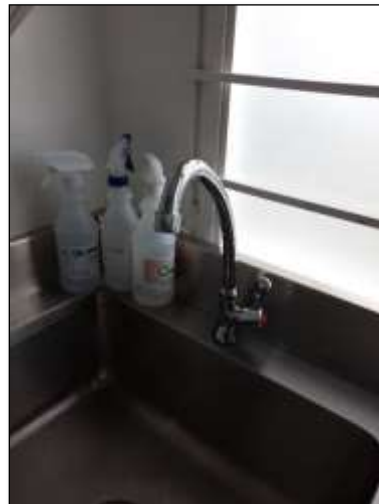
Ilustración 4. Grifo sin sistema ahorrador U.S. Pasquilla

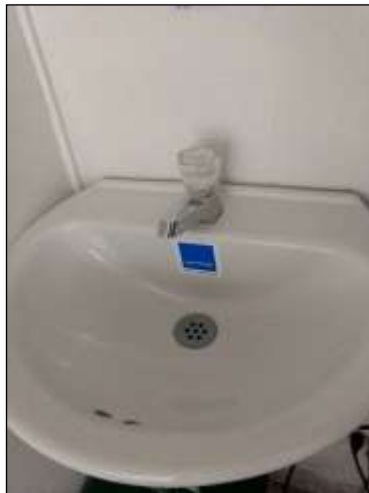
Ilustración 7. Grifo sin sistema Ahorrador U.S. La Estrella

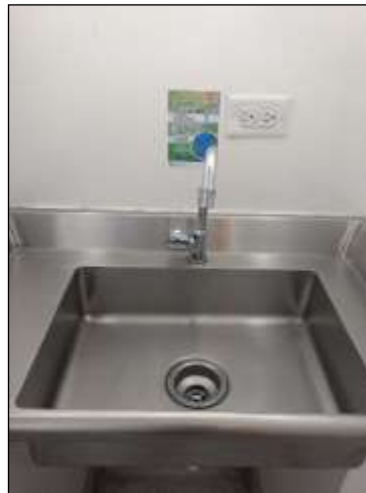
Ilustración 8. Grifo sin sistema ahorrador U.S Vista Hermosa.

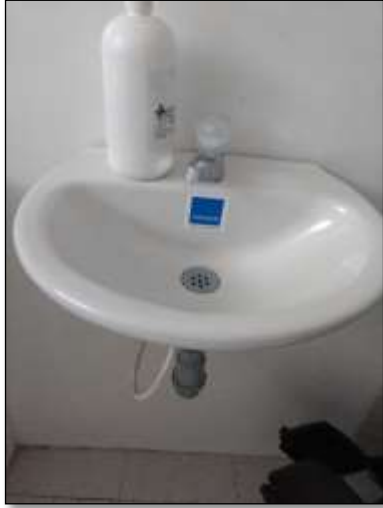
Ilustración 9. Grifo sin sistema ahorrador U.S Casa de Teja

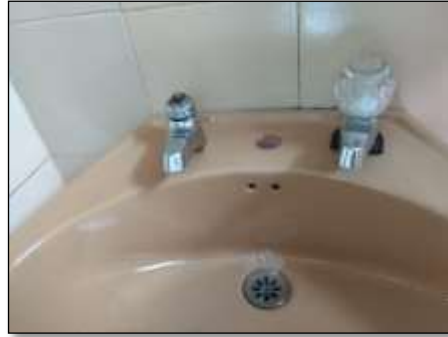
Ilustración 10. Grifo sin sistema ahorrador U.S Casa de Teja

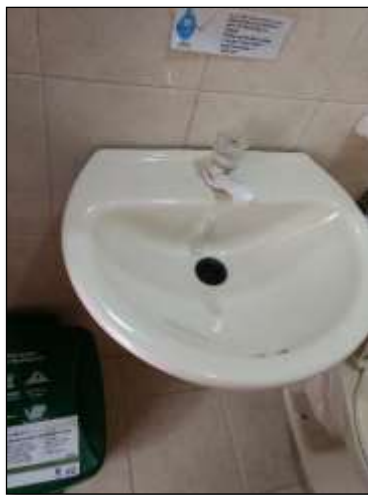
Ilustración 11. Grifo sin ahorrador U.S. Limonar

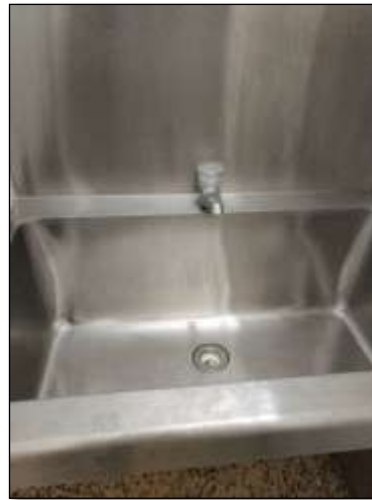
Ilustración 12. Grifos sin sistemas ahorradores U.S. San Francisco

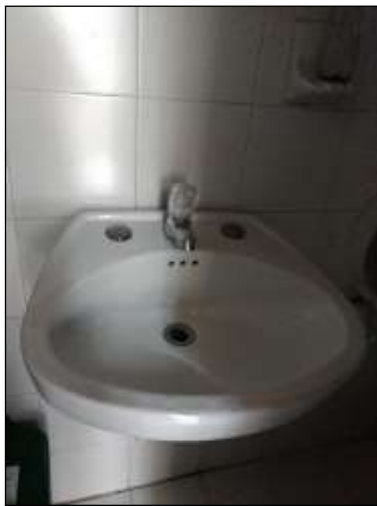
Ilustración 15. Grifo sin sistema ahorrador U.S. Candelaria III.

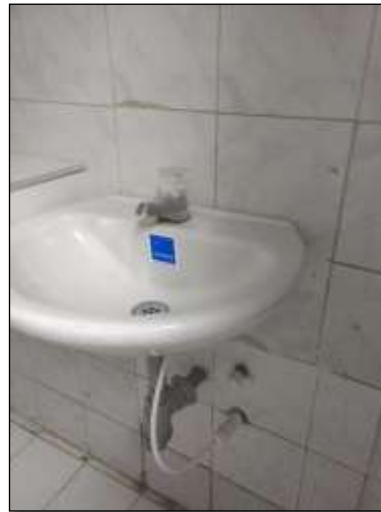
Ilustración 16. Grifo sin sistema ahorrador U.S. Potosí.

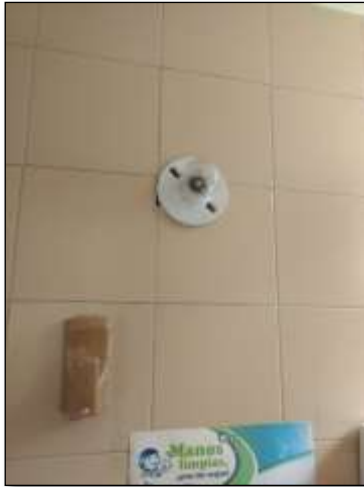
En las Unidades de Servicios de Salud Casa de Teja y Potosí, se evidencia el uso de bombillo incandescente, de acuerdo con el Decreto 2331 de 2007, se restringe el uso de los mimos y deberán ser sustituidos por Lámparas fluorescentes compactas.

Ilustración 25. Bombillo incandescente
U.S Casa de Teja

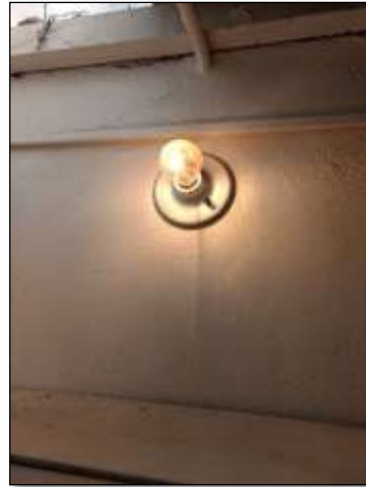
Ilustración 26. Bombillo incandescente
U.S. Potosí

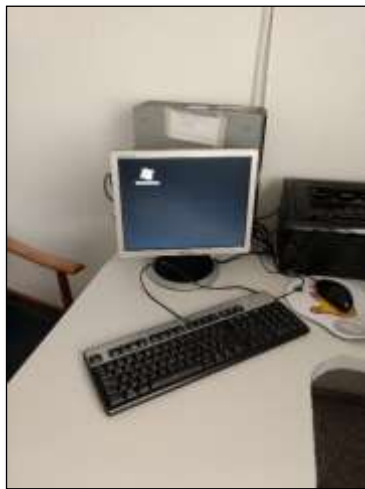
**Ilustración 31. Equipo de cómputo
Encendido sin uso U.S. la Estrella.**

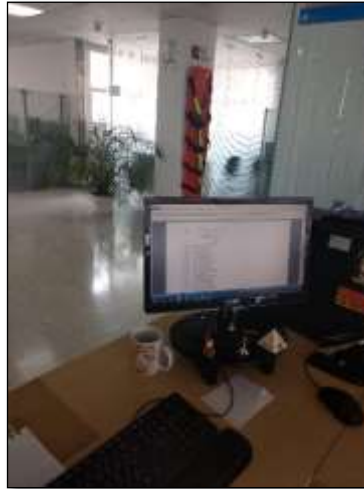
**Ilustración 32. Equipo de cómputo
Encendido sin uso U.S. Vista Hermosa**

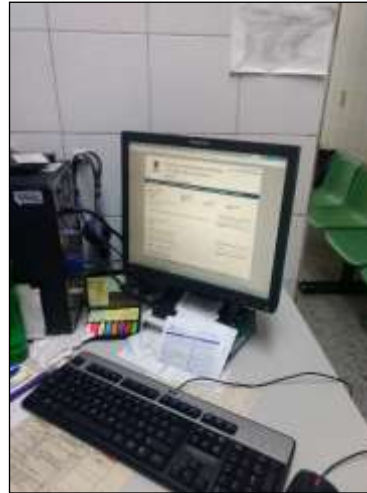
Ilustración 34. Computador encendido sin uso U.S. Potosí.

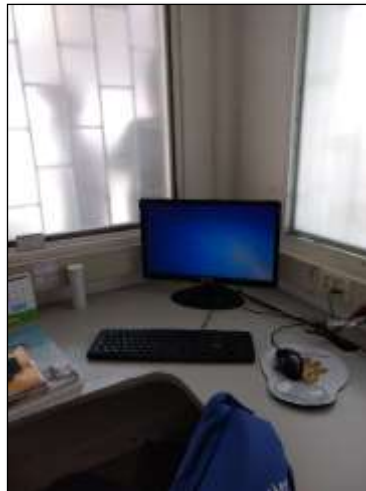
Ilustración 35. Computador encendido sin uso U.S. Manuela Beltrán.

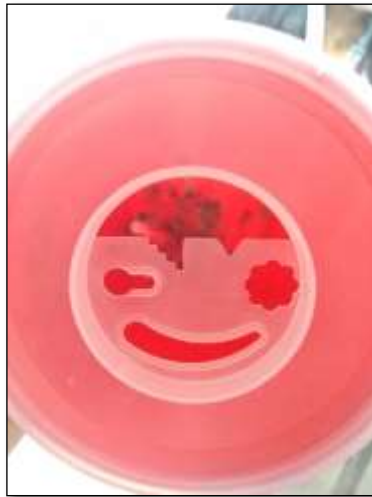
En las visitas realizadas a las diferentes sedes se evidenció incorrecta segregación en la fuente incumpliendo el artículo 7.2.3 Segregación de Residuos del Decreto 1164 de 2002.

**Ilustración 38. Gasa en guardián, agujas
reenfundadas para cortopunzantes
U.S. Meissen.**

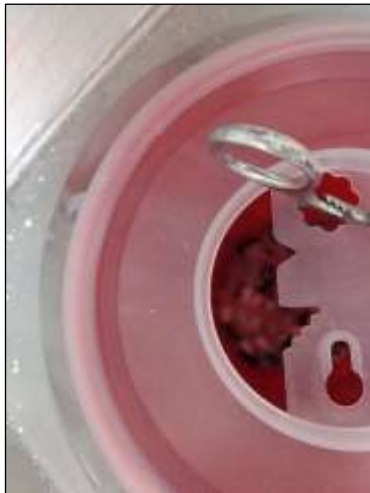
**Ilustración 42. Guardián con aguja
Reenfundada U.S. Casa de Teja**

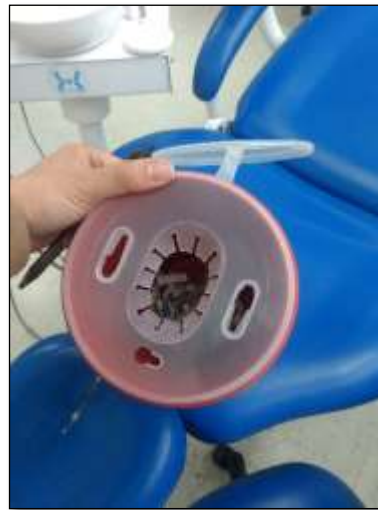
**Ilustración 43. Guardián para
cortopunzantes con algodón
U.S. San Francisco.**

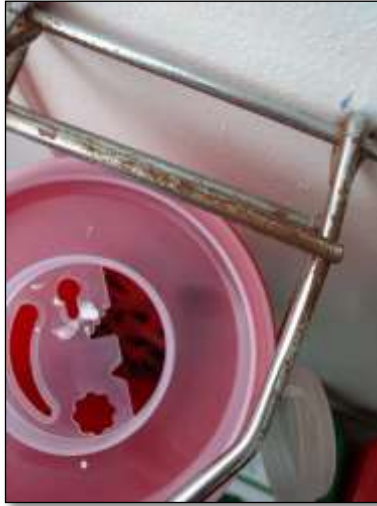
Ilustración 44. Jeringa y aguja Reenfundada U.S. Candelaria I

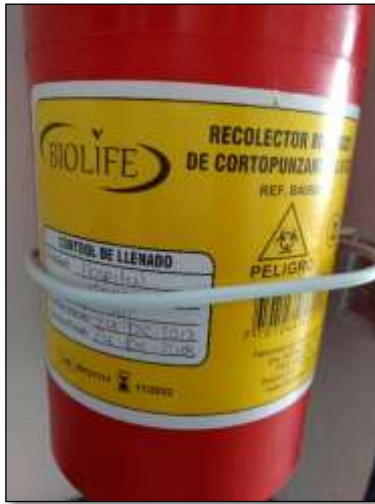
b) Maricación: De igual manera se evidencia una incorrecta maricación de estos recipientes, guardianes sin rotular o maricación incompleta:

Ilustración 47. Incorrecta maricación de guardianes U.S. Meissen.

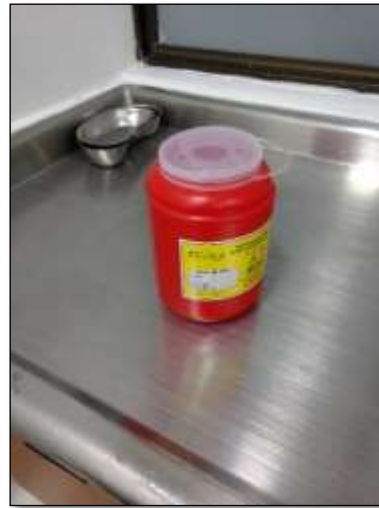
Ilustración 48. Guardian sin marcar U.S. San Juan

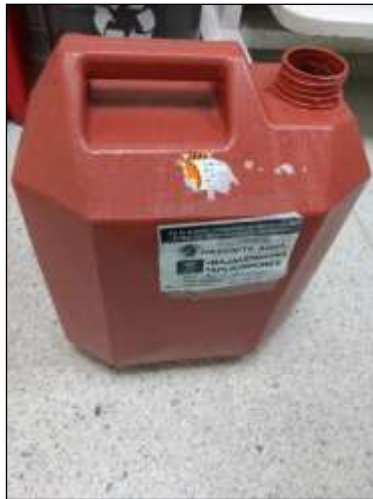
Ilustración 49. Galón marcado para aplicadores urgencias

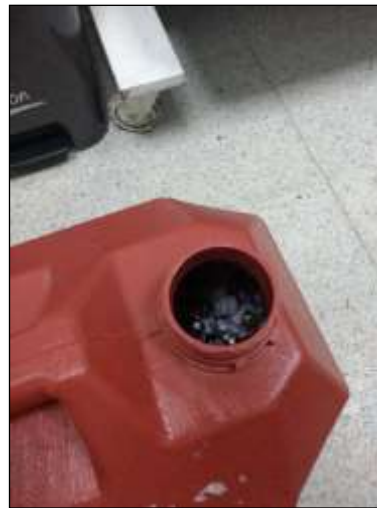
Ilustración 50. Con frascos de medicamentos U.S Meissen

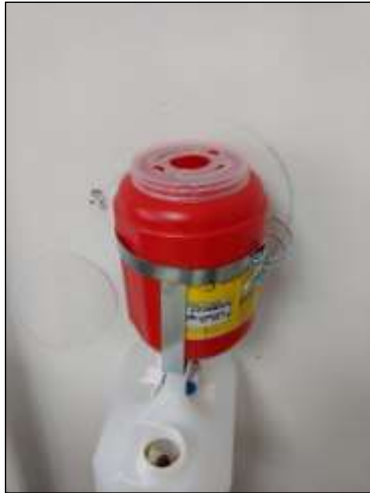
**Ilustración 51. Marcación incompleta
U.S Nazareth**

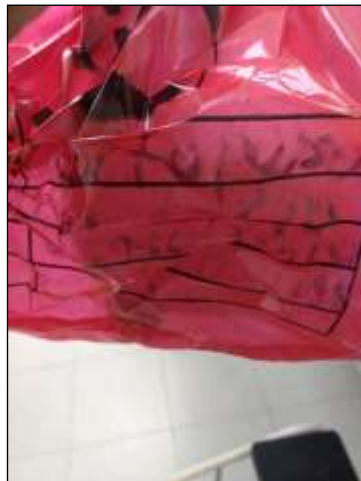
**Ilustración 53. Marcación en bolsas
no galón, no se observa la información
U.S. Casa de Teja**

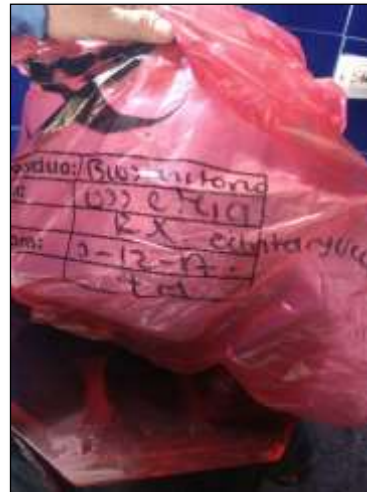
**Ilustración 54. Residuos de plomo
Marcado como biosanitario
U.S. Casa de Teja**

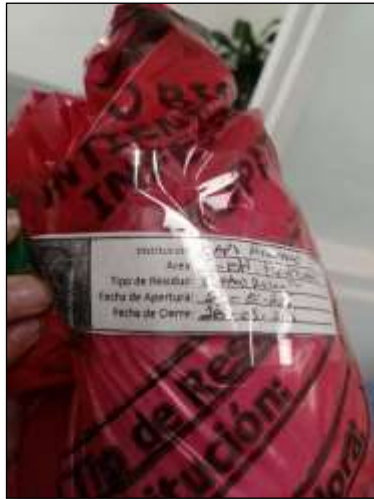
Ilustración 59. Residuos biosanitarios con logotipo de residuos químicos
U.S. Ismael Perdomo.

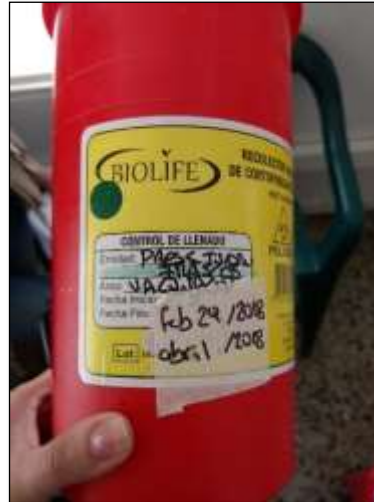
Ilustración 60. Marcación incorrecta U.S: San Isidro

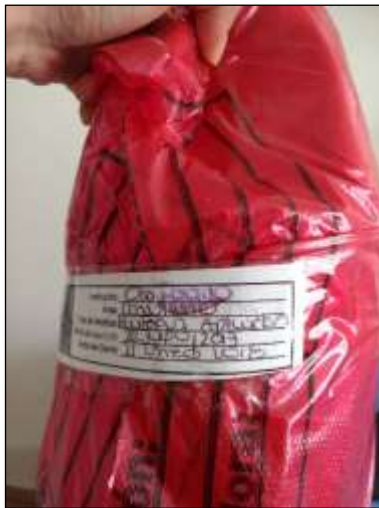
- c) Fechas: Durante los recorridos se observaron guardianes con fecha de recolección superior a la establecida por la Secretaría Distrital de Salud, (Superior a dos meses) generando riesgo de ocasionar enfermedades intrahospitalarias en las Unidades de Salud.

Ilustración 65. Galón para aplicadores Vencido U.S. Paraíso

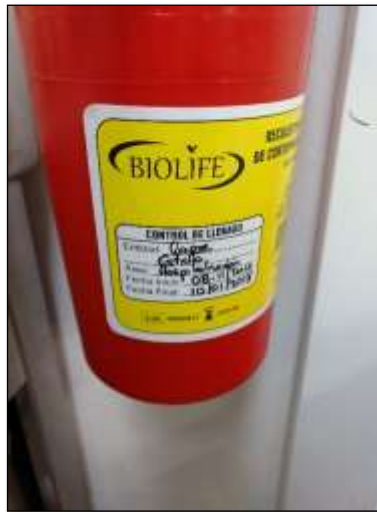
Ilustración 66. Guardián vencido U.S. la Estrella

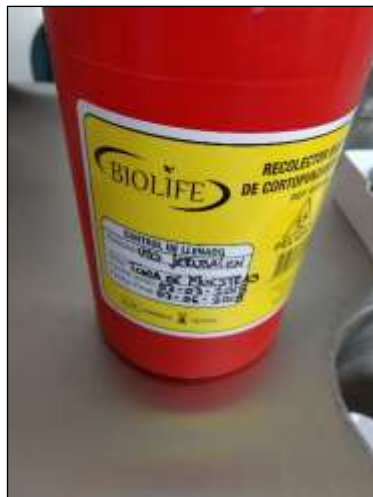
Ilustración 73. Guardián vencido U.S. Jerusalén

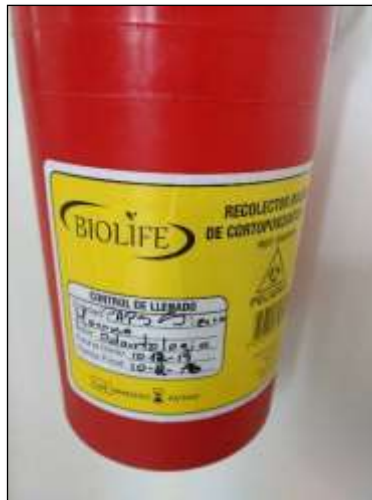
Ilustración 74. Guardian con fecha de retiro vencida U.S. Sierra Morena

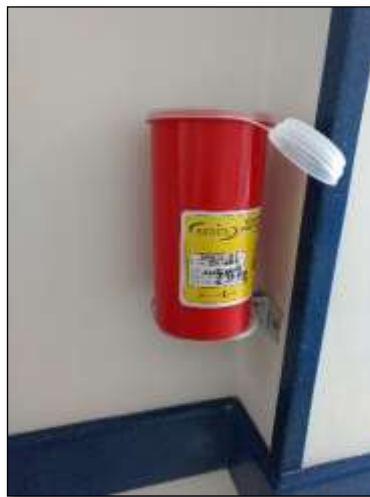
- d) Soportes: En la Unidad de Servicios de Salud de Meissen los soportes de los guardianes no corresponden al tamaño necesario para el uso de los guardianes, estos son de un tamaño inferior a los guardianes y generan riesgo de accidente; en la Unidad de Servicios de Salud de Casa de Teja se evidencia soporte de guardián partido esto puede generar riesgo de punción por manipulación de este.

Ilustración 76. Soporte no corresponde al tamaño del guardián U.S Meissen.

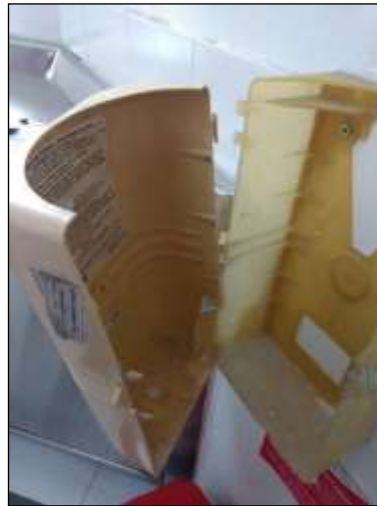
Ilustración 77. Soporte de guardián partido U.S Casa de Teja

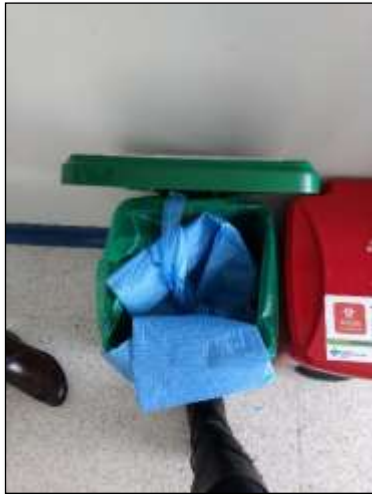
- e) Canecas: El mecanismo de apertura de los recipientes se desajusta en el momento en el que se hace cambio de bolsas, puesto que se desacoplan las bisagras y esto impide su correcto funcionamiento y se vuelve necesario accionar con las manos.
- f) Segregación en la fuente: Se observa incorrecta disposición de residuos de acuerdo con lo establecido por el Decreto 1164 de 2002, artículo 7.2.3 Segregación en la fuente y el código de colores:

**Ilustración 78. Ropa Hospitalaria
En caneca verde U.S. Meissen**

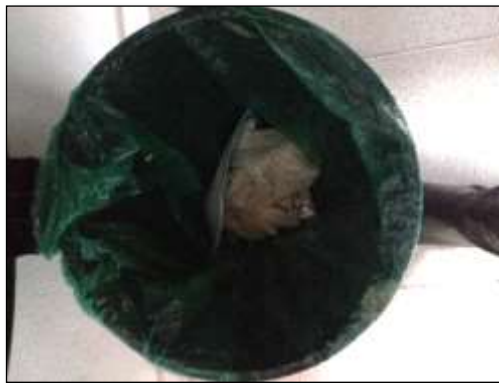
**Ilustración 80. Tapabocas y guantes en caneca
Verde U.S. San Juan**

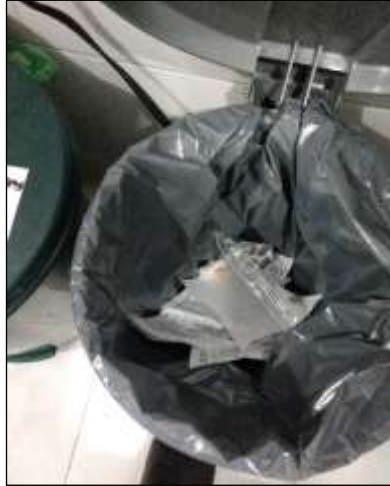
Ilustración 81. Algodón con sangre en Caneca gris U.S Destino.

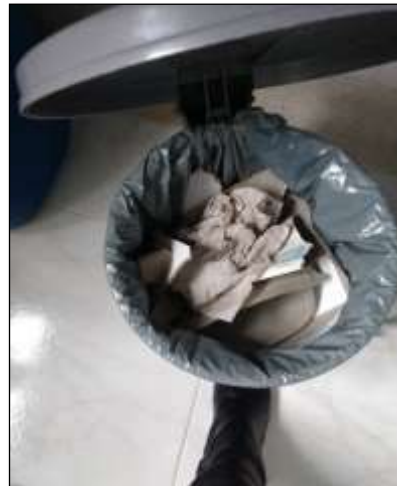
Ilustración 82. Papel para manos en Caneca gris U.S. Destino.

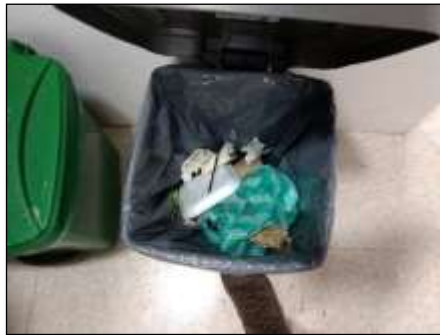
Ilustración 83. Residuos ordinarios en caneca gris U.S. Juveniles

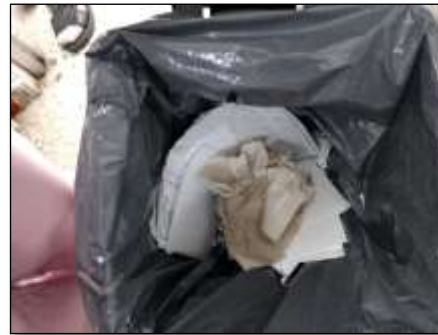
Ilustración 84. Residuos ordinarios en caneca gris U.S la Estrella.

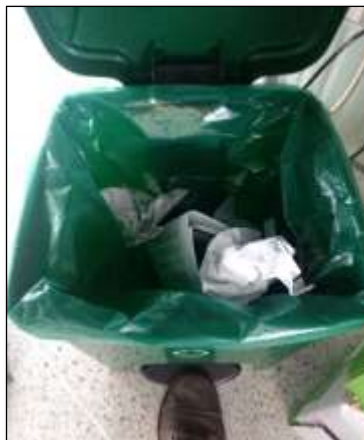
Ilustración 85. Papel reciclable en caneca verde U.S Vista Hermosa.

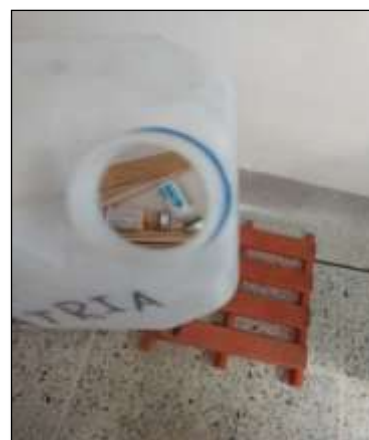
Ilustración 86. Galón para aplicadores Con frascos de medicamentos U.S. Vista Hermosa.

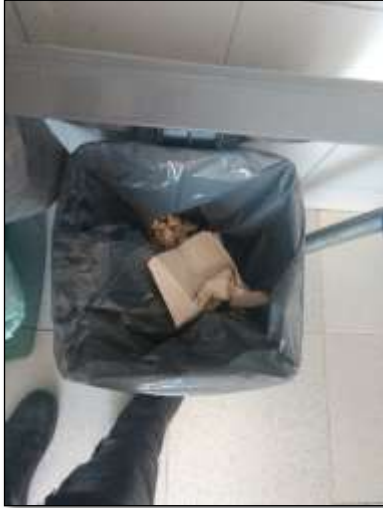
**Ilustración 87. Residuos ordinarios
Caneca gris U.S. Candelaria II**

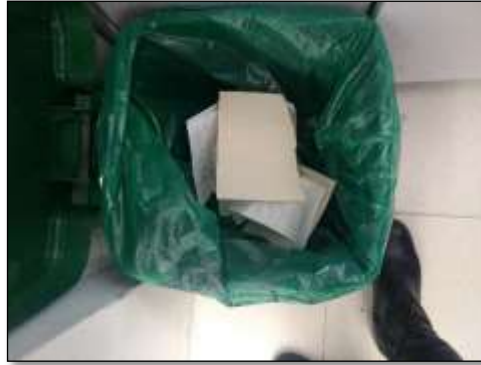
**Ilustración 88. Material reciclable en
en caneca verde U.S. Candelaria II**

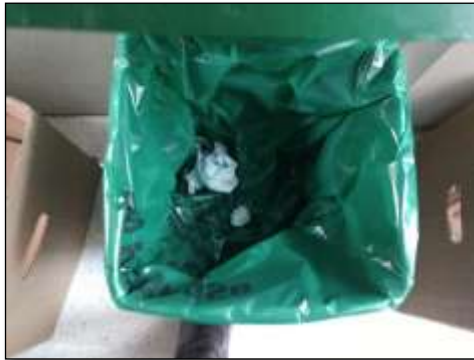
**Ilustración 89. Tapabocas en caneca verde
U.S. Jerusalén**

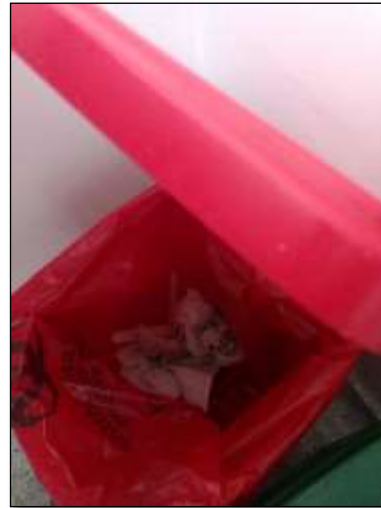
**Ilustración 90. Bajalenguas en caneca
roja U.S. Jerusalén**

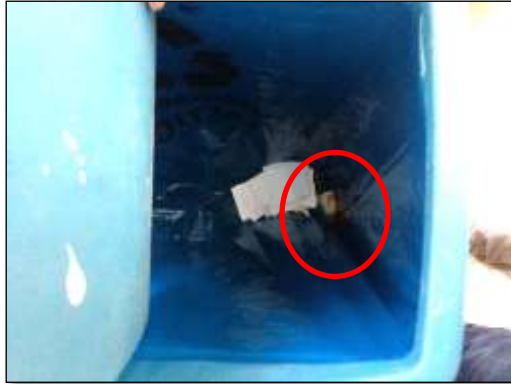
Ilustración 91. Caneca azul con gasa con sangre y papel reciclable U.S. Manuela Beltrán.

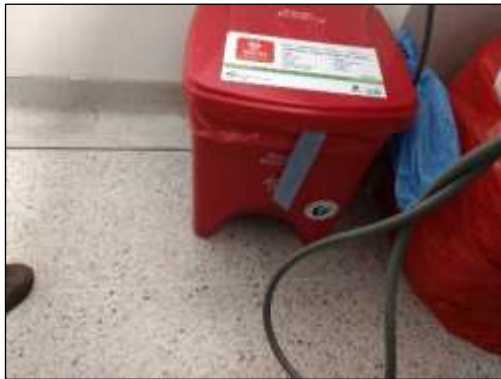
Se evidenciaron canecas partidas y sin tapa durante el recorrido realizado en el proceso de auditoría.

Ilustración 97. Caneca sin pedal U.S. Vista Hermosa

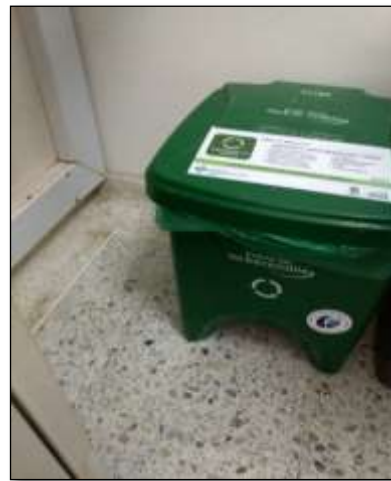
Ilustración 98. Caneca verde sin Pedal U.S. Jerusalén

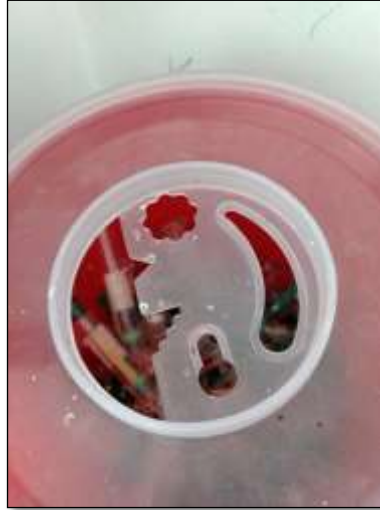
Se observaron recipientes para segregación de residuos en los que sobrepasa las $\frac{3}{4}$ partes, incumpliendo lo estipulado en la *Resolución 1164 De 2002*, artículo 7.2.4.2. Métodos de desactivación de baja eficiencia. En las unidades de Salud.

Ilustración 99. Guardián a más de $\frac{3}{4}$ Partes. US Meissen.

Canecas cuyos residuos sobrepasan la capacidad, en caso de que sea mayor la generación de residuos respecto a la ruta sanitaria, se recomienda realizar la caracterización y establecer nuevos horarios cuya recolección sea con mayor frecuencia, de esta manera prevenir posibles enfermedades intrahospitalarias.

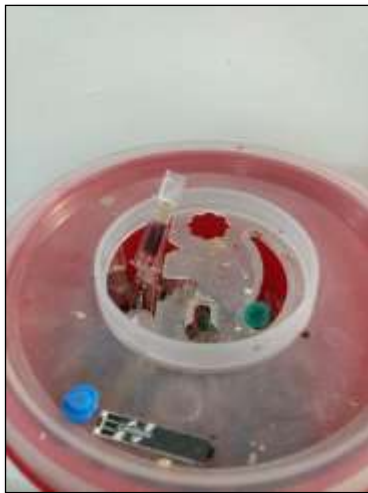
Ilustración 100. Guardián rebosado Urgencias U.S. Meissen

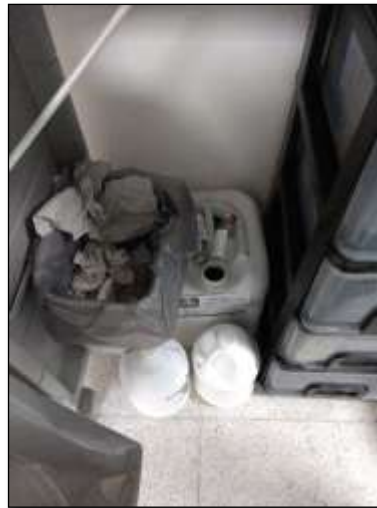
Ilustración 101. Frascos de medicamento sobre los galones para su segregación U.S. Meissen

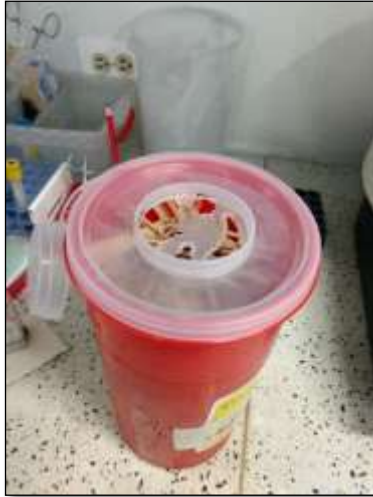
**Ilustración 102. Guardián para escobillones
sobrepasa $\frac{3}{4}$ partes U.S Laboratorio clínico
Meissen**

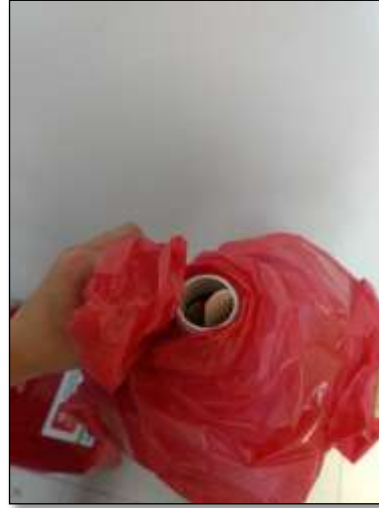
**Ilustración 103. Galón para bajalenguas
sobrepasa $\frac{3}{4}$ partes U.S Casa de Teja**

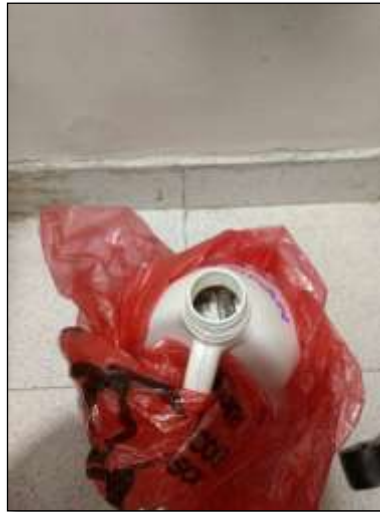
**Ilustración 104. Galón lleno a más de
las $\frac{3}{4}$ partes U.S Jerusalen**

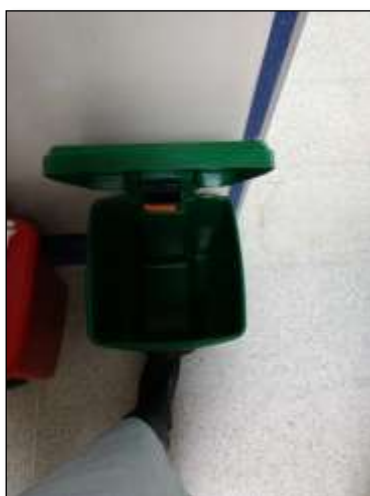
Durante los recorridos se observaron canecas sin bolsa, los cuales pueden generar incorrecta manipulación del personal y en el momento de realizar la recolección de residuos, genera contacto directo con estos.

**Ilustración 106. Caneca sin bolsa
Urgencias U.S Meissen**

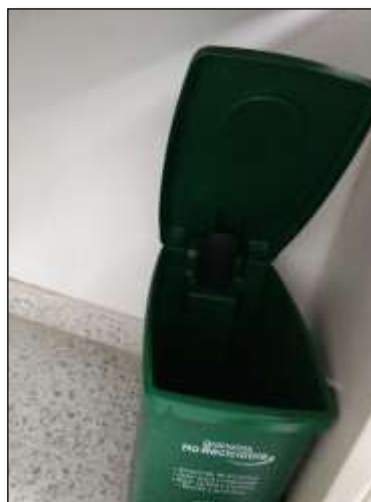
**Ilustración 107. Caneca sin bolsa
consultorio U.S. Nazareth**

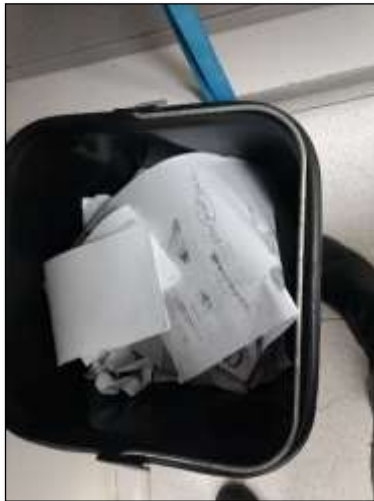
**Ilustración 110. Caneca sin bolsa
U.S Casa de Teja**

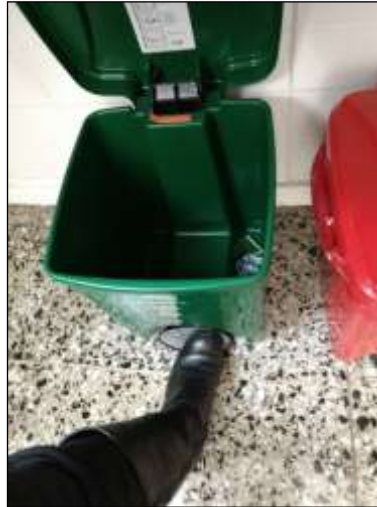
**Ilustración 111. Caneca sin bolsa
U.S. Candelaria I**

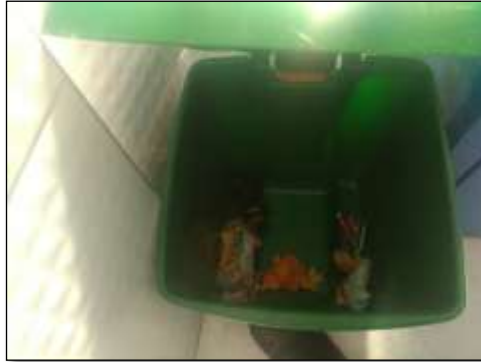
**Ilustración 112. Caneca verde sin bolsa
U.S Candelaria II**

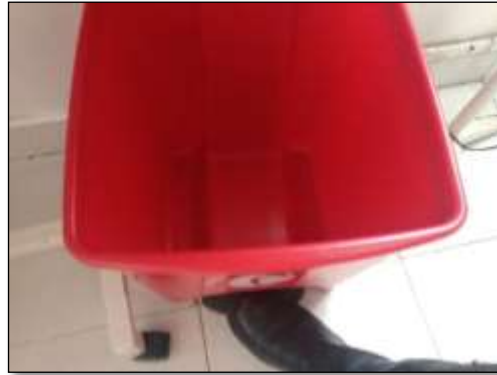
**Ilustración 113. Caneca roja sin bolsa
U.S Candelaria II**

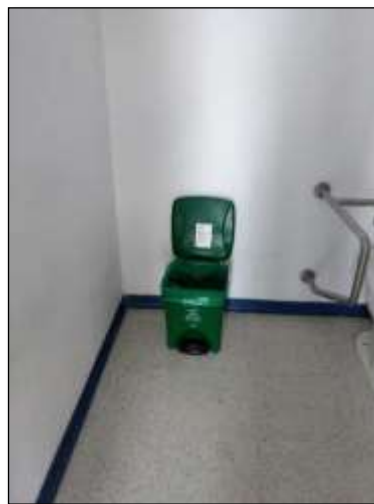
Se observan canecas verdes en baños públicos en el área de hospitalización de la Unidad de Salud de Meissen.

**Ilustración 114. Caneca verde en
baño de áreas comunes.**

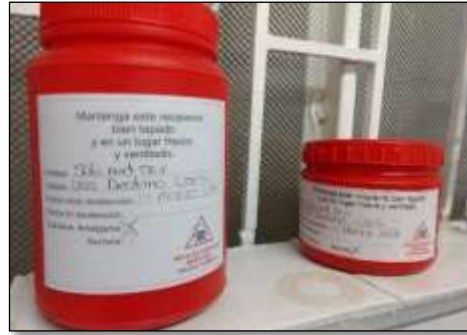
En la Unidad de Servicios de Salud Destino, se evidencia almacenamiento de amalgamas, en recipiente cuya fecha de apertura se encuentra mayor al tiempo establecido.

Ilustración 115. Tiempo de apertura superior al establecido en la normatividad

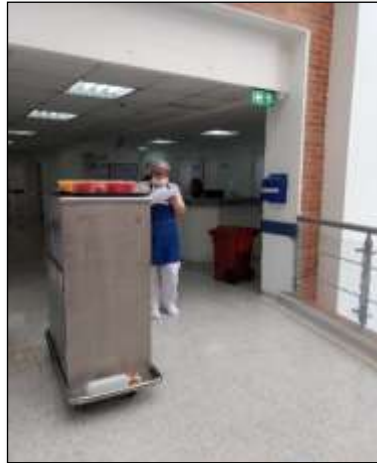
En la Unidad de Servicios de Salud de Vista Hermosa se evidenció cruce de Ruta Sanitaria con Ruta de nutrición, se realizó entrevista con el personal encargado de realizar la ruta de nutrición y el personal de ruta sanitaria los cuales no tenían claro los horarios en los que se deben realizar dichas actividades.

**Ilustración 117. Cruce ruta de nutrición
y ruta sanitaria. U.S. Vista Hermosa.**

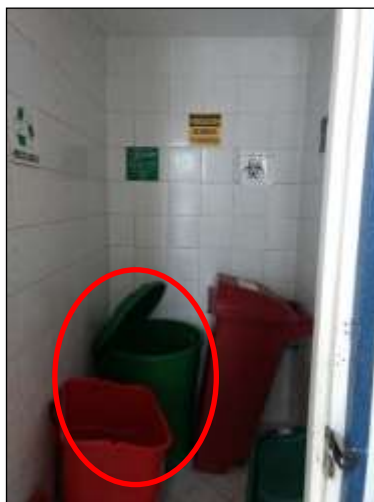
Los cuartos de almacenamiento intermedio de la U.S.S Meissen, se encuentran ubicados sin ningún tipo de separación, lo cual no asegura que no se presente contaminación cruzada respecto a los demás residuos, no cuentan con paredes con ligera pendiente al interior, no se observó acometida de agua en la totalidad de los cuartos, los avisos no presentan información respecto a lo establecido en la normatividad, de igual manera la señalización presente no toda es lavable y de fácil limpieza, de acuerdo con lo estipulado en el Decreto 1164 de 2002 artículo 7.2.6.1 Almacenamiento intermedio.

**Ilustración 118. Cuartos de
almacenamiento sin Separación
física U.S. Meissen**

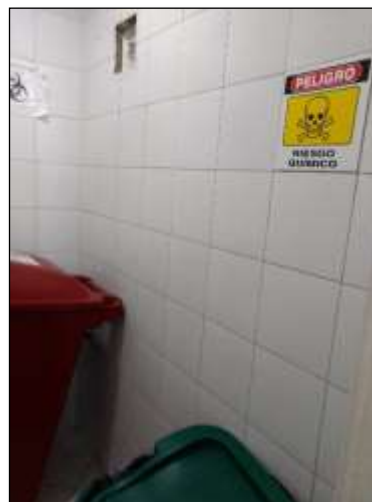
**Ilustración 119. Almacenamiento intermedio
paredes sin ligera pendiente
U.S Meissen.**

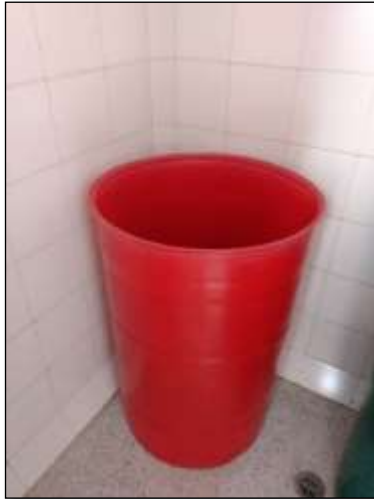
En la Unidad de Servicios de Vista Hermosa se evidencia almacenamiento intermedio de residuos en los que no se presenta separación física de acuerdo con la clasificación de residuos, no hay extintores, las paredes no cuentan con media caña, no hay control de vectores, incumpliendo lo establecido en Decreto 1164 de 2002 artículo 7.2.6.1 Almacenamiento intermedio.

Ilustración 122. Almacenamiento intermedio sin media caña en sus paredes U.S. Vista Hermosa.

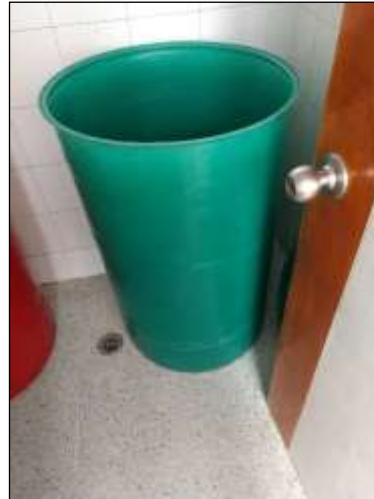
Ilustración 123. No hay separación física U.S. Vista Hermosa.

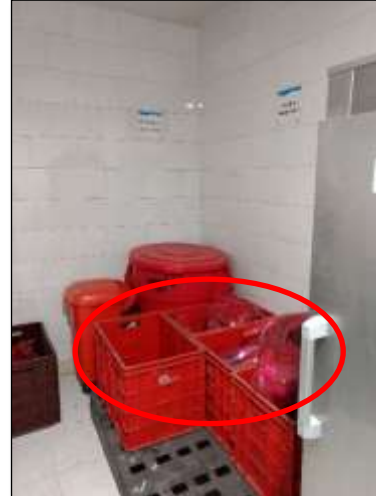
El cuarto de almacenamiento central de la U.S.S Laboratorio clínico Meissen, cuenta con señalización la cual no es de fácil limpieza y desinfección, no cuentan con separación física que impidan la contaminación cruzada de acuerdo con lo establecido en decreto 1164 de 2002, artículo 7.2.6.2 Almacenamiento central.

Ilustración 129. Cuarto central de residuos sin separación física U.S. Laboratorio clínico Meissen.

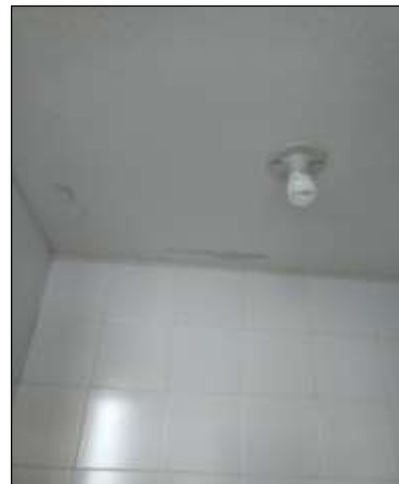
Para la unidad de Servicios de Salud Nazareth el cuarto de almacenamiento de residuos no cuenta con paredes a media caña, no hay iluminación en cuarto de residuos ordinarios ni señalización en el mismo, el cuarto de residuos infecciosos se encuentra levantada la pintura lo que puede generar riesgo de crecimiento microbiano, no cuenta con estibas y las bolsas se encuentran almacenadas sin recipientes plásticos, los residuos químicos y biosanitarios se encuentran almacenados en el mismo espacio, sin ningún tipo de separación.

Ilustración 133. Pintura de techo levantado U.S. Nazareth

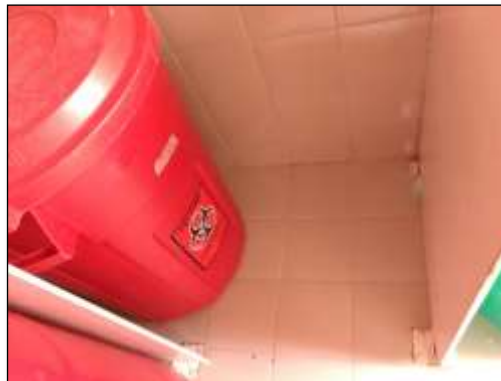
El cuarto de almacenamiento de la Unidad de Salud Mochuelo no se encuentra señalizado, no cuenta con equipo de extinción de incendios, el material reciclable se encuentra a la intemperie, sin protección de aguas lluvias, los cuartos de residuos biosanitarios y ordinarios no cuentan con media caña.

Ilustración 136. Paredes sin media caña U.S. Mochuelo.

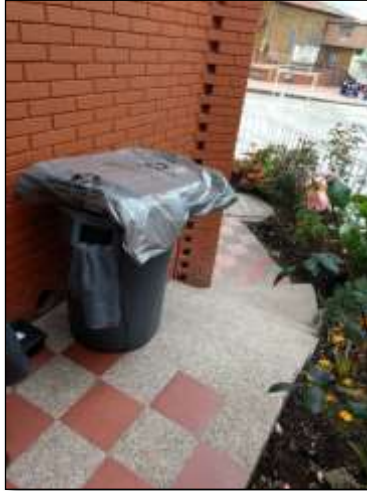
**Ilustración 137. Material reciclable
Expuesto a la lluvia, sin lugar específico
Para el almacenamiento U.S Mochuelo**

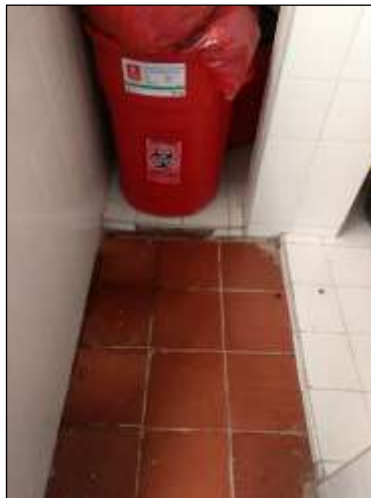
En la Unidad de servicios de Salud Destino el cuarto de almacenamiento central de residuos no cuenta con la señalización adecuada, residuos químicos y biosanitarios almacenados en el mismo espacio, sin separación física, no cuenta con extintor, no hay separación física de residuos, se observa desaseo en los cuartos, el techo se encuentra caído, lo que no asegura que sean afectados los residuos por presencia de

**Ilustración 141. Cuarto de almacenamiento
Desaseado con presencia de vectores
U.S Destino.**

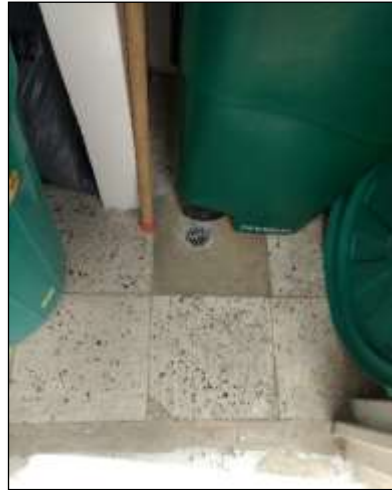
El cuarto de almacenamiento de residuos de la Unidad de Servicios de Salud Paraíso no cuenta con señalización, no cuenta con separación física de residuos químicos y biosanitarios, no cuenta con media caña en las paredes, sin con control de vectores, el espacio es insuficiente para la generación de residuos.

Ilustración 144. Paredes sin media caña U.S Paraíso

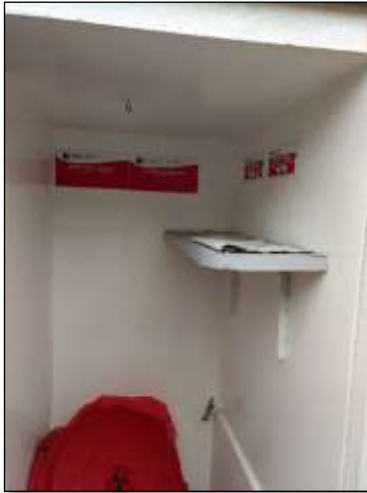
El cuarto de almacenamiento de residuos de la Unidad de Servicios de Salud la Estrella no cuenta con señalización exterior, no cuenta con extintor, los residuos ordinarios no peligrosos se encuentran a la intemperie, la pintura de las paredes se encuentra levantada lo que no permite una adecuada limpieza y desinfección, no cuenta con control de vectores, los residuos peligrosos químicos y biosanitarios se encuentran ubicados en el mismo espacio sin separación física.

Ilustración 146. Residuos químicos y biosanitarios sin separación física
U.S. la Estrella.

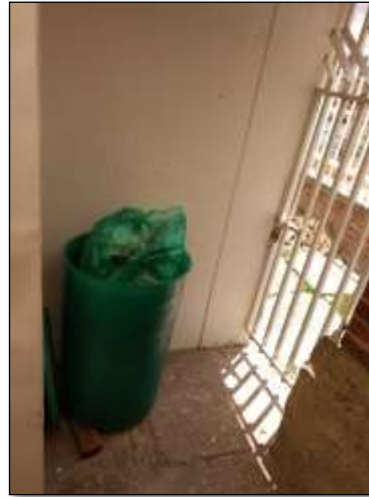
Ilustración 147. Residuos ordinarios a la intemperie, sin media caña
U.S la Estrella.

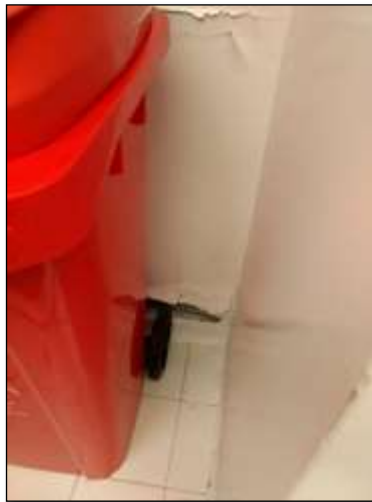
Ilustración 148. Pintura levantada
U.S la Estrella

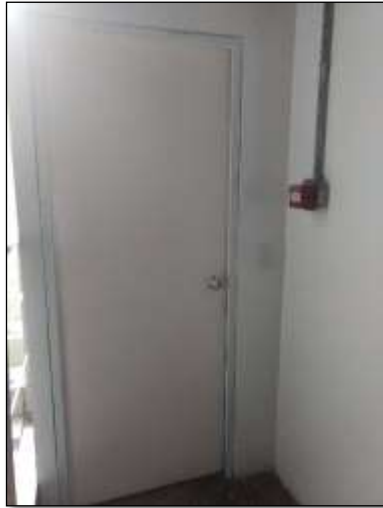
Para la Unidad de Servicios de Salud de Vista Hermosa se observa en los cuartos de almacenamiento de material reciclable, sin señalización, con almacenamiento de restos de frascos de pintura, sin ventilación, no hay control de vectores, el cuarto de almacenamiento de residuos químicos no cuenta con matriz de compatibilidad para el almacenamiento de estos, caneca para almacenamiento de residuos biosanitarios partida.

**Ilustración 149. Almacenamiento de material reciclable sin señalización
U.S Vista Hermosa.**

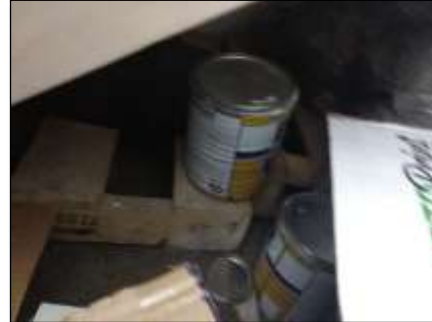
**Ilustración 150. Almacenamiento de material reciclable con galón para pintura
U.S Vista Hermosa.**

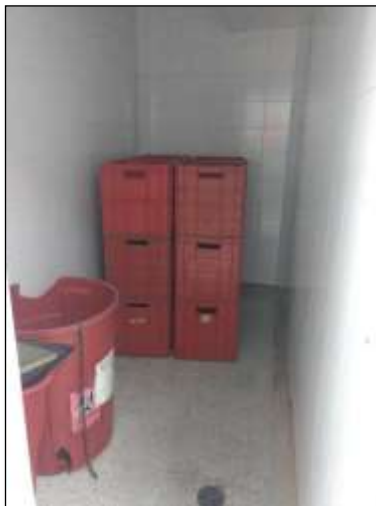
**Ilustración 151. Caneca para almacenamiento de residuos biosanitarios partida
U.S Vista Hermosa**

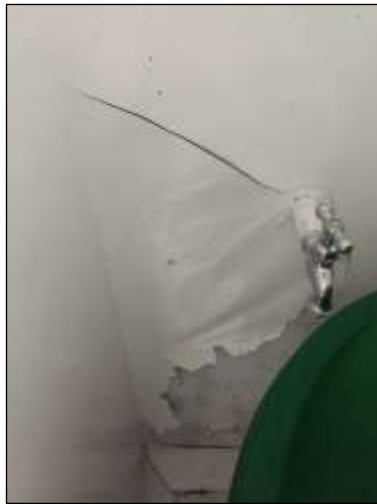
El cuarto de almacenamiento de residuos de la Unidad de Servicios de Salud Limonar, presenta la pintura de la pared levantada, no cuenta con señalización, no hay extintor, no se puede garantizar la contaminación cruzada en el cuarto, no cuenta con control de vectores como rastreros.

**Ilustración 155. Pintura de la pared
levantada U.S. Limonar**

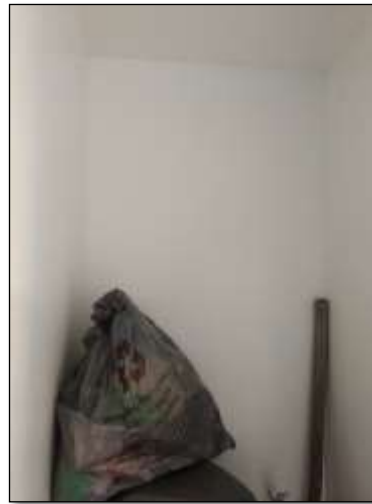
**Ilustración 156. No hay señalización
U.S. Limonar.**

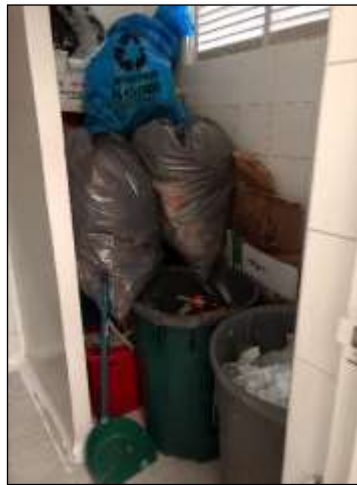
El cuarto de almacenamiento de residuos de la U.S.S Candelaria I, no cuenta con señalización externa, la señalización interna no es de fácil limpieza y desinfección, los residuos químicos y biosanitarios se encuentran ubicados en el mismo espacio sin separación física, el material reciclable se encuentra lleno a la totalidad de la capacidad del espacio asignado para esto, no cuenta con control para rastros.

Ilustración 162. Material reciclable a su máxima capacidad U.S Candelaria I

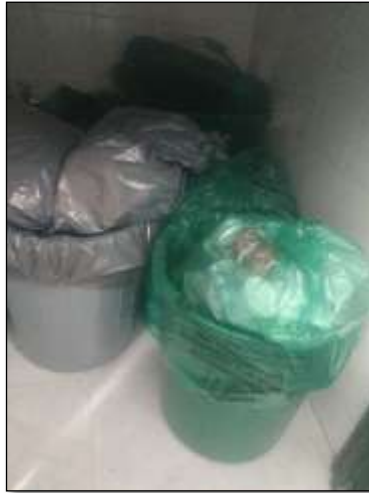
La Unidad de Servicios de Salud de Candelaria II no cuenta con señalización externa, la señalización interna no es lavable, no cuenta con extintor, el material reciclable y los residuos ordinarios se encuentran ubicados en el mismo lugar sin separación física, de igual manera los residuos biosanitarios y químicos, las paredes no tienen con media caña, no hay control de vectores, el espacio de los cuartos de almacenamiento no es suficiente para la cantidad de residuos generados.

Ilustración 163. Residuos ordinarios y material reciclable ubicados en el mismo espacio sin separación física U.S Candelaria II.

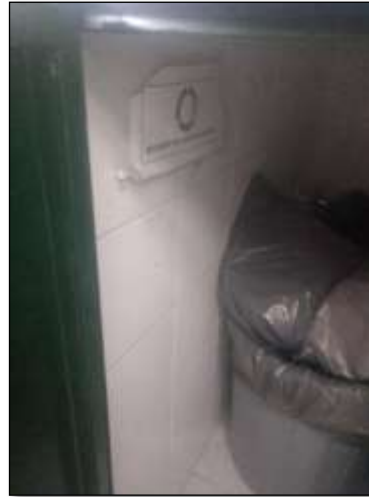
Ilustración 164. Señalización no es lavable U.S Candelaria II.

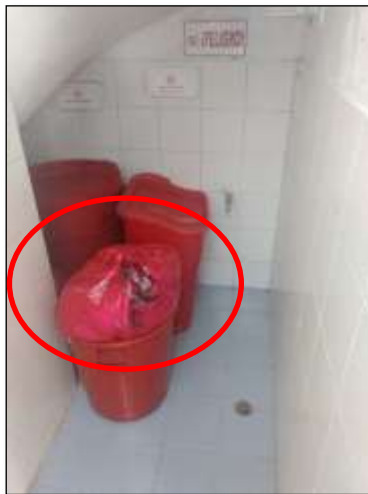
Ilustración 165. Residuos químicos y biosanitarios sin separación física U.S. Candelaria II

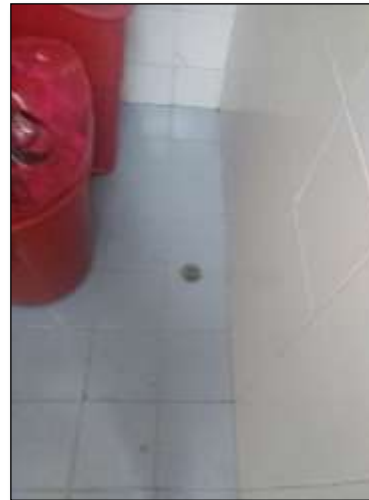
Ilustración 166. Paredes sin media caña U.S Candelaria II

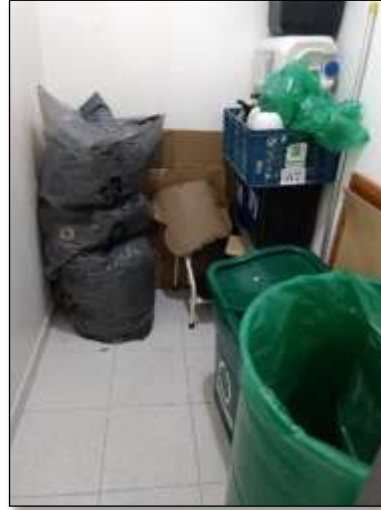
El cuarto de almacenamiento de la Unidad de Servicios de Salud de Jerusalén, no se observa señalización en el exterior y en el almacenamiento de residuos peligrosos se observa señalización que no permite limpieza y desinfección, no hay extintor, no se observa separación física de residuos químicos y biosanitarios y reciclables con ordinarios, no se observa control de vectores.

**Ilustración 171. Residuos ordinarios y reciclables sin separación física
U.S. Jerusalén**

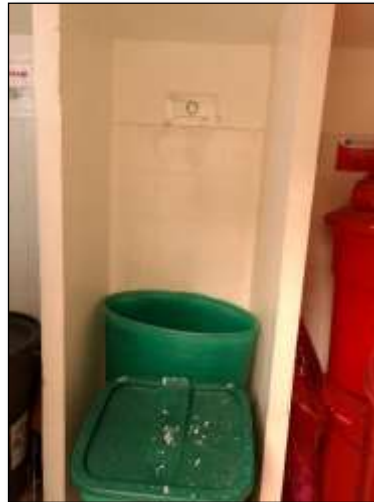
El cuarto de almacenamiento de la Unidad de Servicios de Salud Manuela Beltrán, no cuenta con señalización adecuada, se observa señalización que no permite ser lavada y desinfectada, los residuos químicos y biosanitarios se encuentran almacenados en el mismo lugar sin separación física, no tiene con extintor, las paredes no presentan media caña.

Ilustración 174. la Señalización no es lavable U.S. Manuela Beltrán.

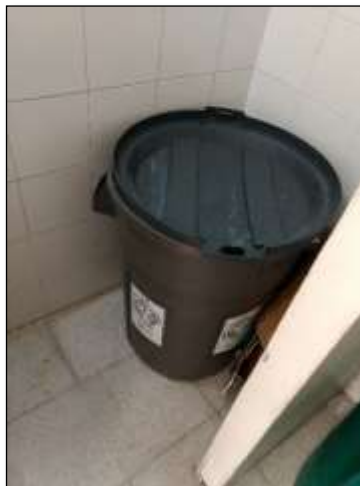
Ilustración 175. Paredes sin media caña U.S. Manuela Beltrán.

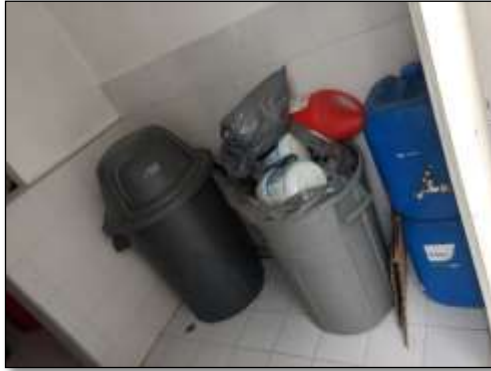
El cuarto de almacenamiento de residuos de la Unidad de Servicios de Salud de Sierra Morena no cuenta con señalización adecuada, no tiene con extintor, los residuos químicos y biosanitarios se encuentran almacenados sin separación física, el drywall del techo se observa roto por lo que se corre el riesgo de entrada de vectores y agua lluvia, la pintura de las paredes se encuentra levantada y no tiene media caña, no se observa control de vectores como rastros.

**Ilustración 176. Paredes sin media caña
U.S. Sierra Morena.**

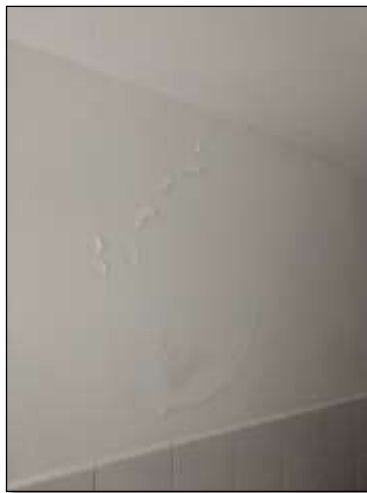
**Ilustración 178. Pintura levantada
U.S. Sierra Morena.**

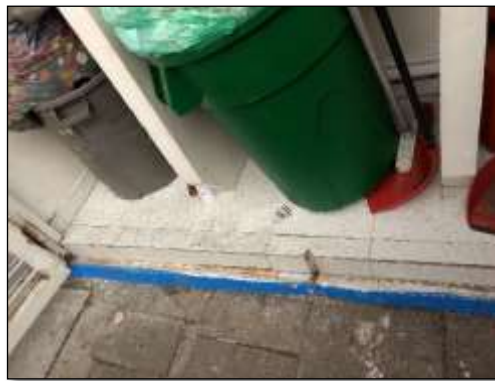
La Unidad de Servicios de Salud Ismael Perdomo no cuenta con señalización en el almacenamiento de residuos biosanitarios, los residuos biosanitarios y químicos se encuentran ubicados en el mismo lugar sin separación física, las paredes no cuentan con media caña.

Ilustración 182. Paredes sin media caña
U.S Ismael Perdomo.

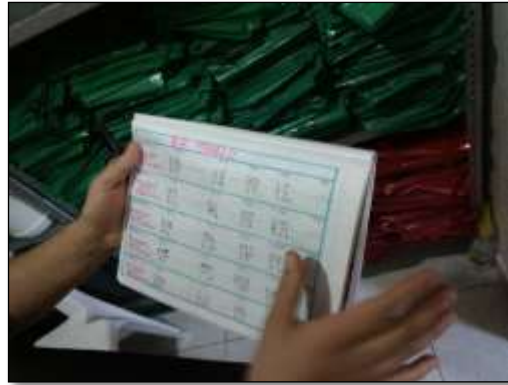
En el diligenciamiento del formato RH1, se observaron tachones, enmendaduras, diligenciamiento a lápiz y diligenciamiento en lugares diferentes al formulario incumpliendo el decreto 1164 de 2002 artículo 7.2.10 "Monitoreo al PGIR - Componente interno"

**Ilustración 187. Diligenciamiento del RH1 en
espacios diferentes al formato U.S. Jerusalén.**
