**SEÑORES
JUNTA DIRECTIVA
SUBRED INTEGRADA DE SERVICIOS DE
SALUD SUR E.S.E
Aten.: Dra. CRISTINA DE LOS ANGELES
LOSADA FORERO
Presidente de la Junta Directiva
Bogotá D.C.**

**INFORME DE AUDITORIA DE
GESTION AMBIENTAL
MARZO DE 2018**

Asunto: Entrega Informe de Auditoria de Gestión Ambiental.

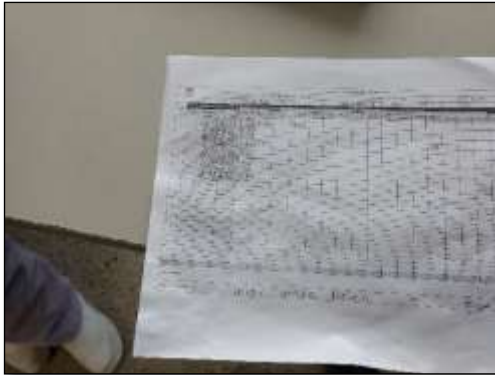
En el diligenciamiento del formato RH1, se observaron tachones, enmendaduras, diligenciamiento a lápiz y diligenciamiento en lugares diferentes al formulario incumpliendo el decreto 1164 de 2002 artículo 7.2.10 "Monitoreo al PGIR - Componente interno"

**Ilustración 188. RH1 diligenciado a lápiz
U.S. Manuela Beltrán.**

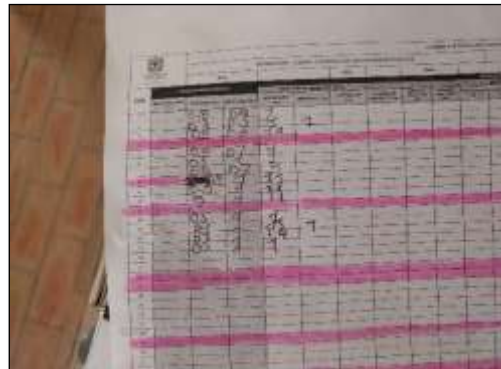
**Ilustración 189. RH1 con tachones
U.S. Sierra Morena.**

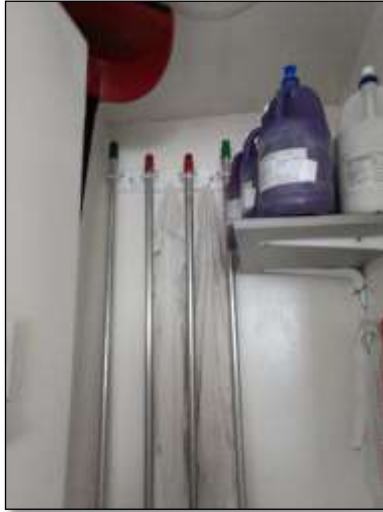
Se observa desaseo en las pocetas para lavado de implementos de aseo en las diferentes áreas de la Unidad de servicios de salud, de igual manera se observan traperos ubicados sin tener en cuenta el código de colores y su criticidad.

Ilustración 193. Traperos colgados sin tener en cuenta el código de color U.S. Candelaria I

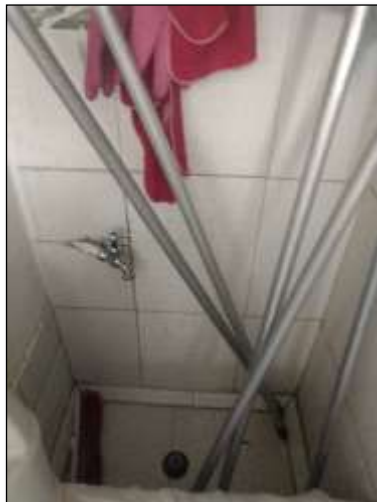
Ilustración 195. Desaseo en poceta U.S. Candelaria II

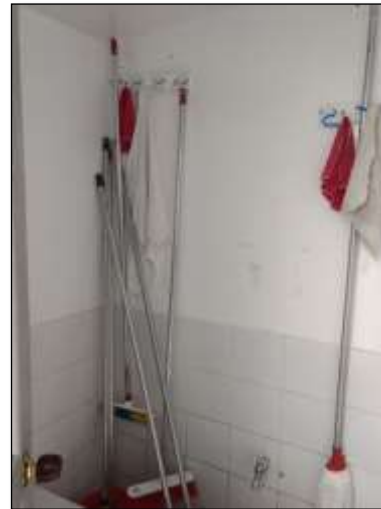
Ilustración 196. Desorden en poceta de aseo U.S Potosí.

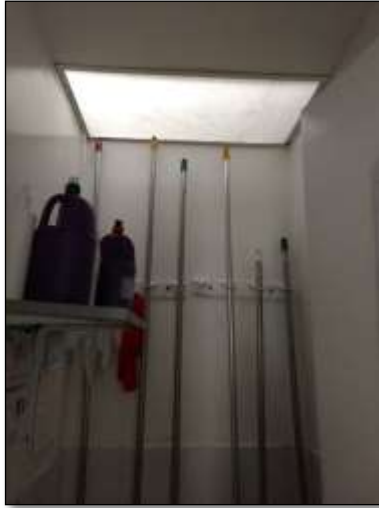
Ilustración 197. Traperos colgados sin tener en cuenta los colores
U.S. Jerusalén

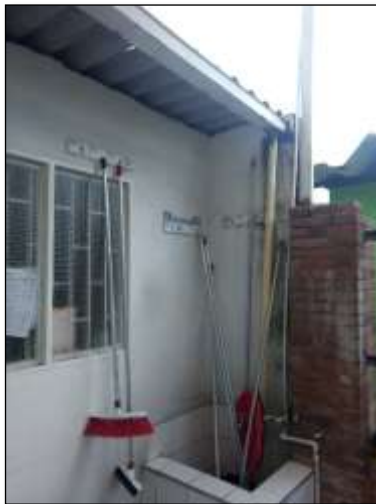
Ilustración 199. Poceta de aseo en desorden
U.S. Sierra Morena.

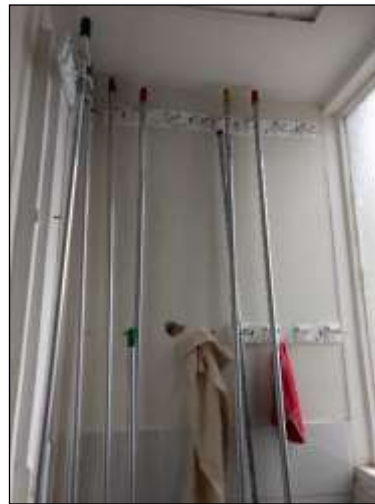
Ilustración 200. Traperos organizados sin tener en cuenta el código de colores
U.S. Ismael Perdomo.
