SUBRED INTEGRADA DE SERVICIOS DE SALUD SUR E.S.E

INFORME DIAGNOSTICO Al corte de agosto 31 de 2024

IV -SECCION COMPONENTE DE INFRAESTRUCTURA

Bogotá D.C, septiembre 24 de 2024

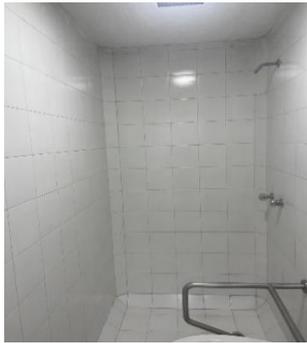
Hallazgo 3 Baño sin antideslizante

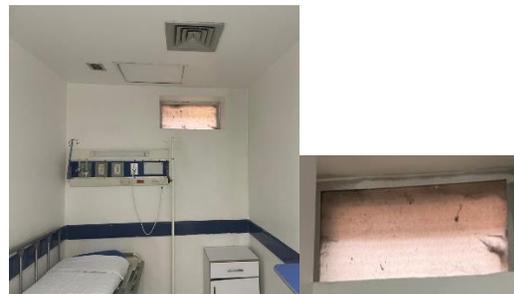
Hallazgo 6 suciedad en las ventanas externas

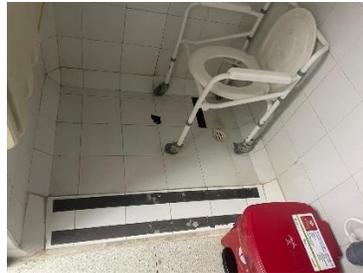
Hallazgo 8 Baño sin antideslizante

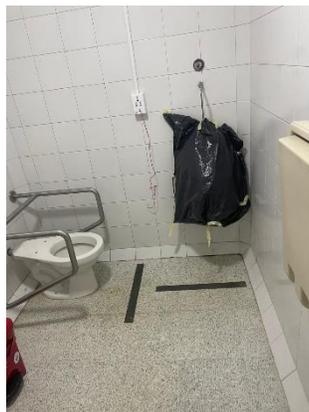
Hallazgo 10 orinal fuera de servicio

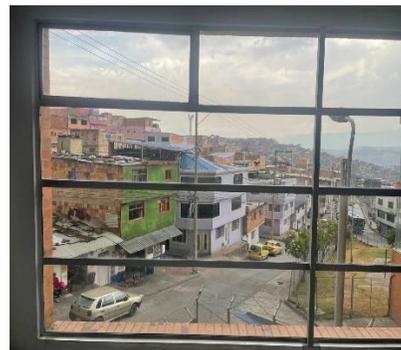
Hallazgo 09 ventanal

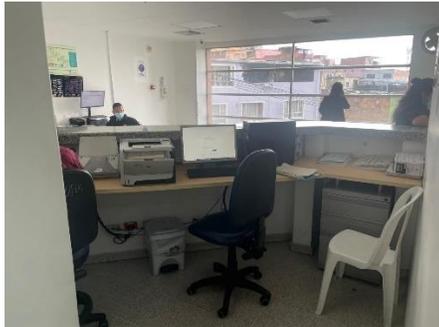
Hallazgo 8 Espacio facturación

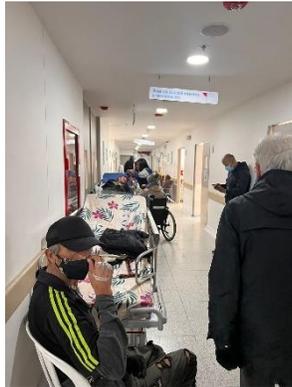
Hallazgo 12 camillas ubicadas en pasillo

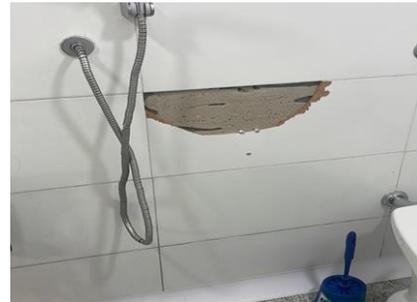
Hallazgo 13 Baldosa dañada

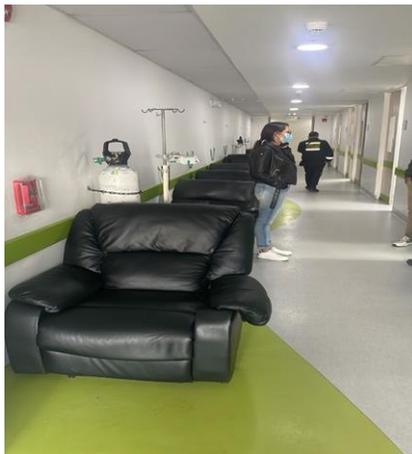
Hallazgo 15 Sala para pico respiratorio

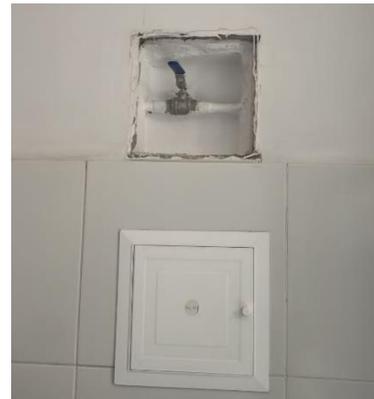
Hallazgo 16 Ausencia tapa registro

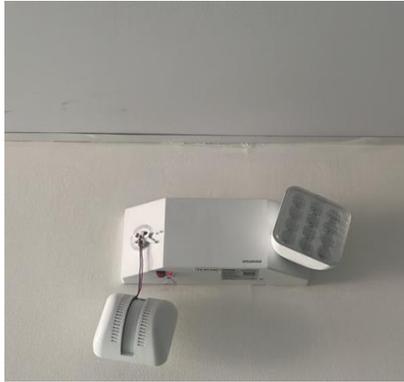
Hallazgo 17 luz de emergencia

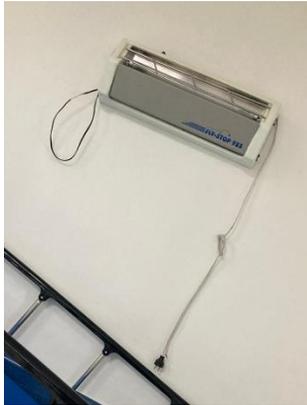
23. Deterioro en la base de la puerta	60. Mal estado de la media caña
		24. Lampara para atrapa insectos con clavija dañada	61. Pasillo con lampara dañada

Hallazgo 24 Lampara atrapa insectos

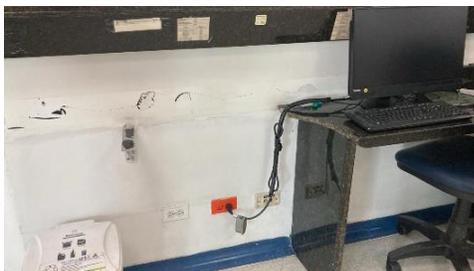
28. Mesón de central de enfermería roto y deterioro en la pared.	
		29. Esquina de cubículo 2 con ausencia de media caña	
		30. Ventada de inspección con espacios siendo esto un foco de infecciones por acceder al techo.

Hallazgo 28 Mesón de central de enfermería

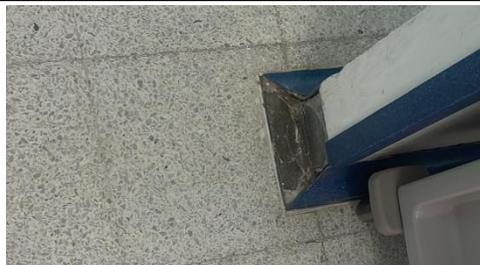
Hallazgo 29 Cubículo 2 sin media caña

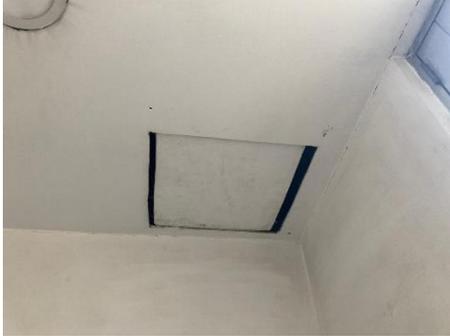
Hallazgo 30 Ventana de inspección

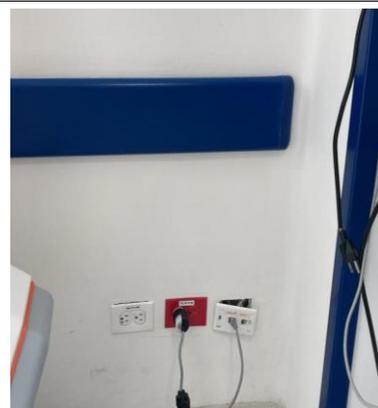
Hallazgo 33 Toma eléctrica

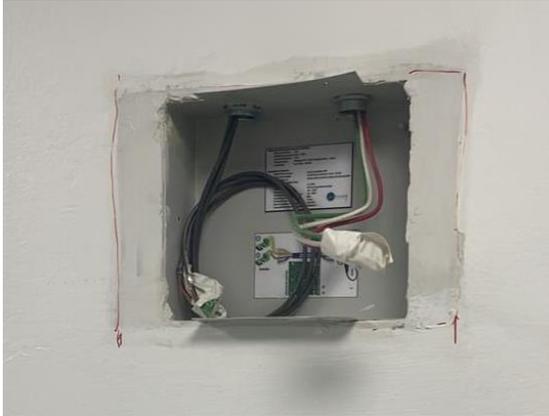
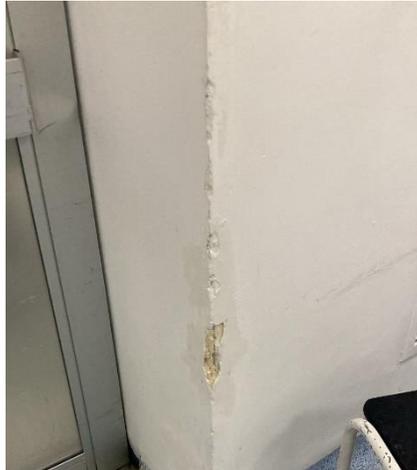
35. Muro en mal estado	
		36. Almacenamiento de cilindros en cuarto cerca a canecas de la basura	
		37. Techo del pasillo de salas de cirugía presenta deterioro

<p>Hallazgo 34 Sin alarma de gases medicinales.</p>	<p>Hallazgo 35 Muro en mal estado</p>

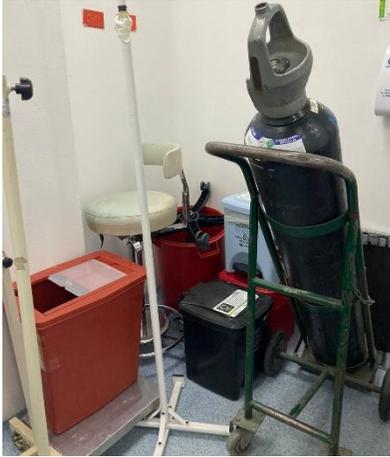
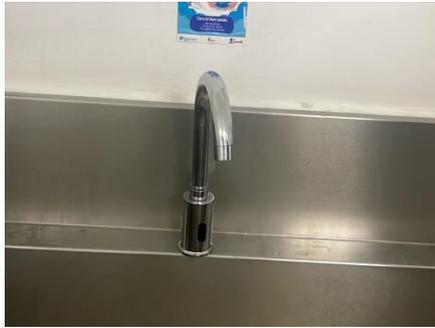
<p>Hallazgo 36 Almacenamiento de cilindros</p>	<p>Hallazgo 39 Lavamanos fuera de servicio</p>

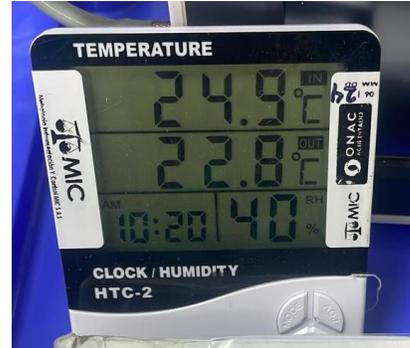
Hallazgo 38 temperatura termohigrómetro

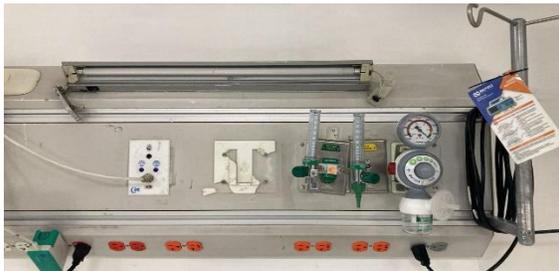
Hallazgo 40 Cabecero de gases mal estado lampara.

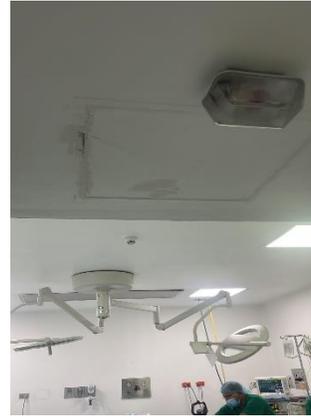
Hallazgo 41 Techo en mal estado

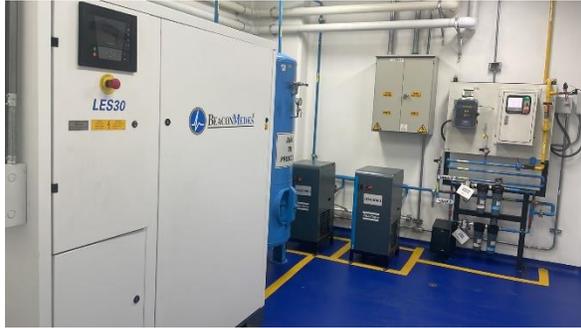
Hallazgo 4 Planta de aire Medicinal

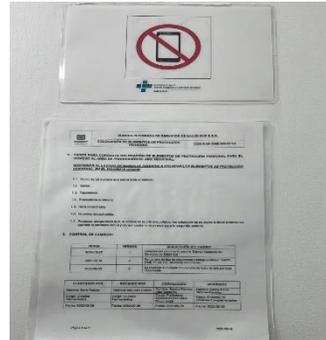
Hallazgo 44 Recomendaciones de ingreso

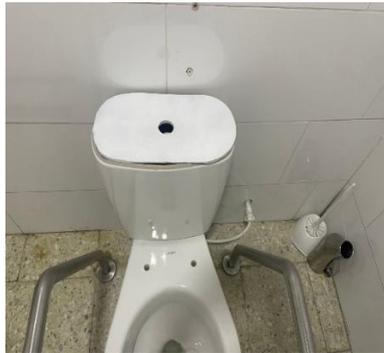
Hallazgo 49 Falta tapa de cisterna

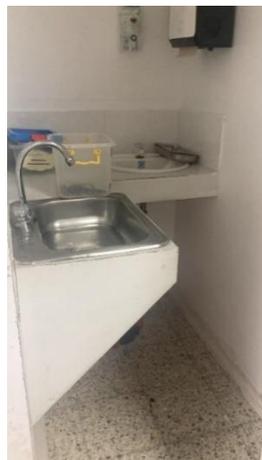
7. Se evidencian cabeceros de observación con partes oxidadas.	14. Pintura de techo deteriorada	51. Cuarto limpio con espacio limitado
	8. En la sala de espera evidencian dos espacios asignados a facturación de los cuales solo usan uno de los dos, subutilización de espacio.	15. Sala de atención de pacientes para pico respiratorio en pasillo con poco espacio para la circulación de camillas.	52. Sin tapa de registros de agua

Hallazgo 51 Cuarto de trabajo limpio espacio limitado

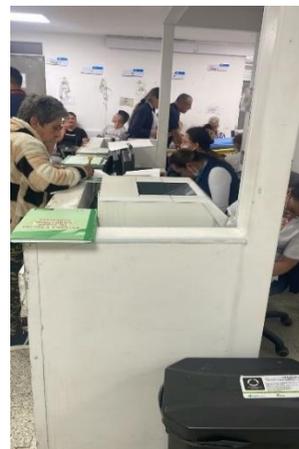
Hallazgo 54 central de enfermería

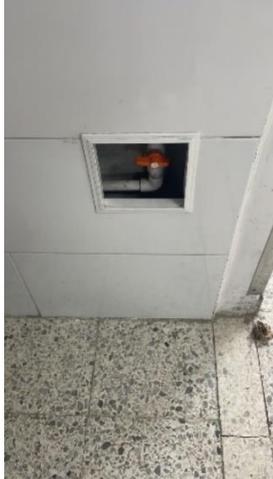
Hallazgo 52 Sin tapa de registro de agua

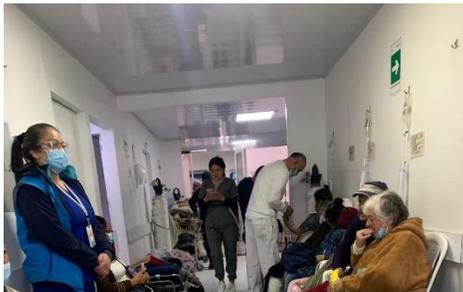
18. Deterioro en la pintura de la pared	55. Camillas en los pasillos no cuentan con El área mínima por camilla de 6.00 m2 ni cuenta con red de gases medicinales ni tampoco cuenta con las cortinas que dividen cada cubículo, área no apta para la atención de pacientes.

Hallazgo 55 Pacientes ubicado en pasillos

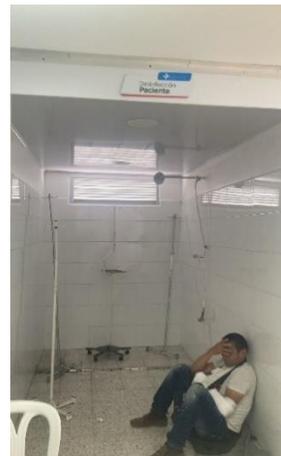
Hallazgo 56 Área de desinfección de pacientes sin puerta

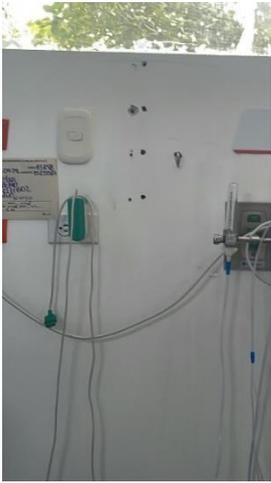
Hallazgo 57 Paredes en mal estado	Hallazgo 58 Ausencia de media caña

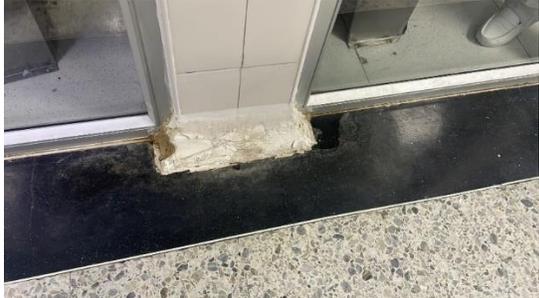
<p>Hallazgo 60 Ausencia de media caña</p>
--	---

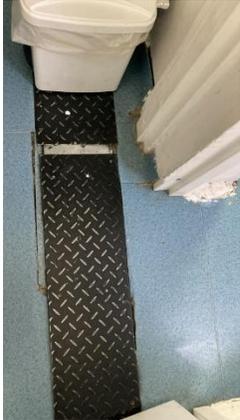
<p>Hallazgo 63 Tapa de cableado equipo de rayos X</p>

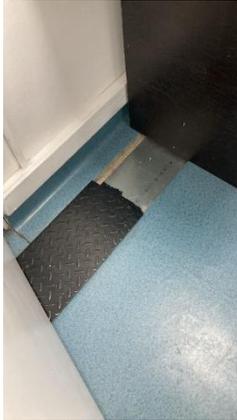
<p>Hallazgo 62 Tapa de cableado equipo de rayos X</p>

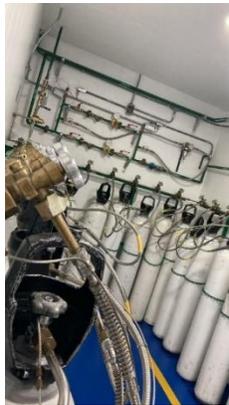
Hallazgo 67 Manifold de oxígeno

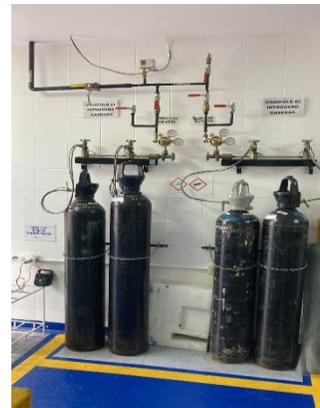
46. Manifold de oxígeno con unidades de regulación debidamente identificado y con la señalización requerida	69. La central de gases cuenta con las áreas exigidas por la resolución 4410 del 2009.
LABORATORIO CLINICO		47. Área de almacenamiento de cilindros	65. Paredes con grietas

Hallazgo 69 Áreas de gases

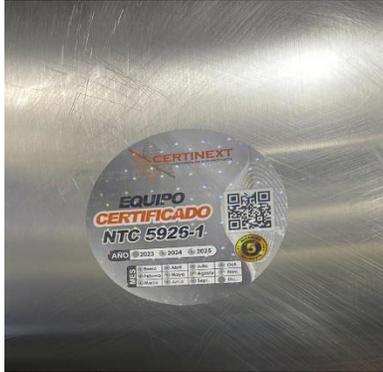
Hallazgo 6 Ascensor con stickers de inspección

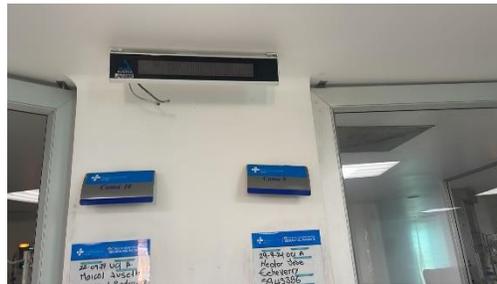
Hallazgo 4 Llamado de enfermería dañado

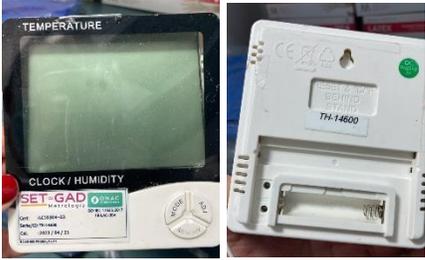
<p>Hallazgo 3 Termohigrómetros sin calibración y sin baterías</p>

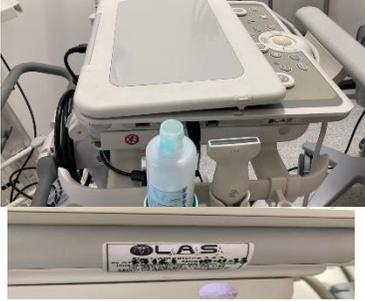
<p>Hallazgo 5 Mantenimiento de ecógrafo</p>
---	---

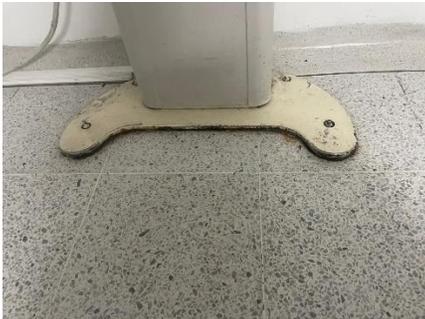
Hallazgo 7 Equipo de Rx base oxidada

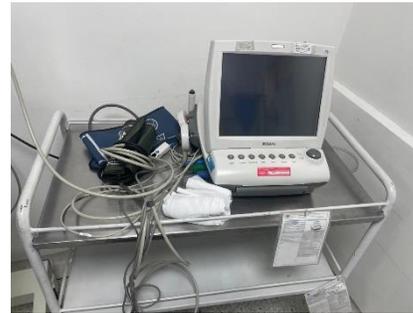
8. Se evidencia mal uso con los equipos al mantener los accesorios en el piso	2. Se evidencia mal uso de los equipos con los accesorios desordenados enredados en el equipo lo que puede causar daño en los mismos.	14. Se evidencian que algunas guías de uso rápido no corresponden con la marca y el modelo del equipo por tal motivo es funcionamiento no es igual al descrito en la guía.

Hallazgo 8 Mal uso de equipo

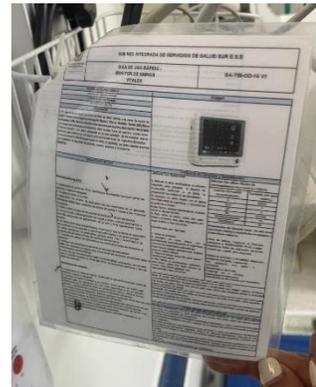
Hallazgo 12 Guía rápida de los equipos

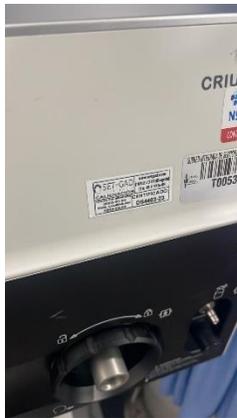
Hallazgo 13 ventilador calibracion vencia

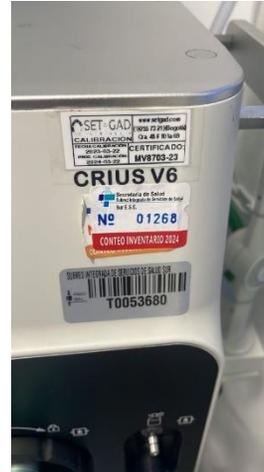
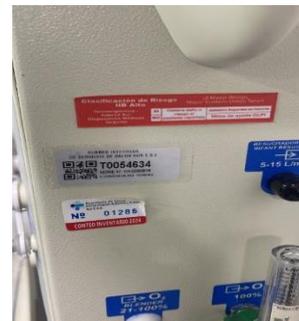
Hallazgo 13 ventilador calibracion vencia

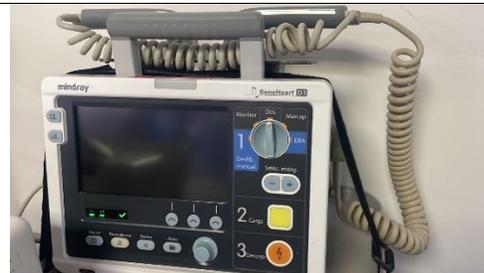
Hallazgo 14 Guía rápida no corresponde con el equipo

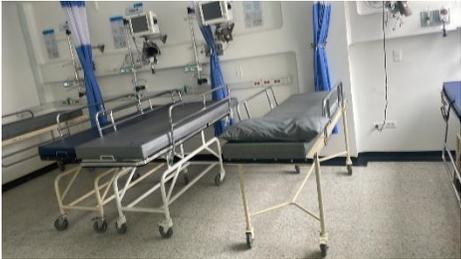
<p>Hallazgo 17 Camillas nos cumplen para el uso en área de recuperación</p>

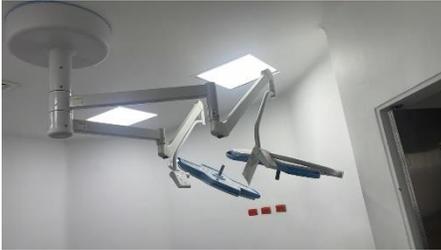
<p>Hallazgo 18 Salas de cirugía fuera de servicio sin dotación</p>
--	---

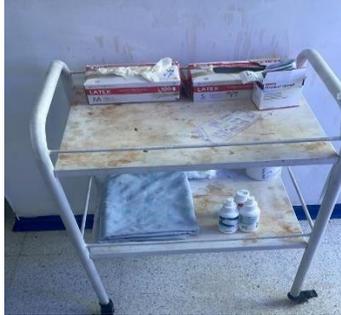
Hallazgo 1 Mobiliario en mal estado

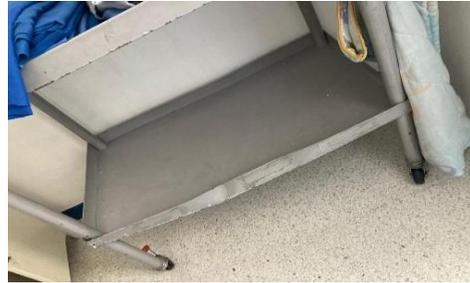
Hallazgo 1 Mobiliario en mal estado

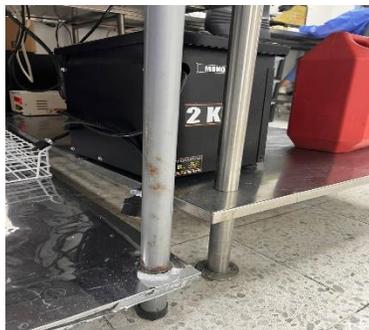
Hallazgo 1 Mobiliario en mal estado

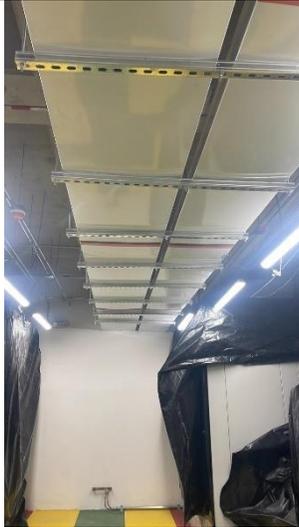
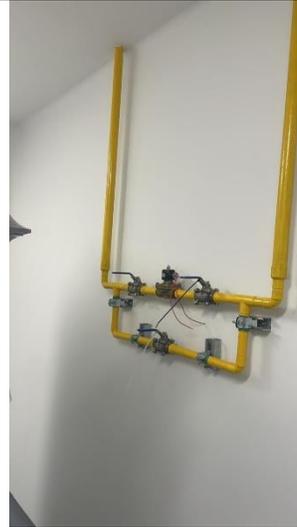
Regulación planta de aire medicinal incompleta

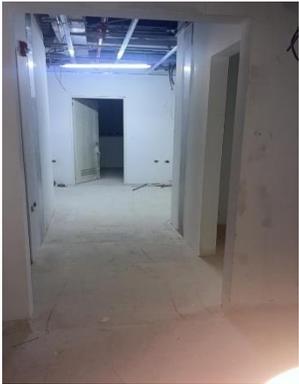
<p style="text-align: center;">Falta de techos</p>

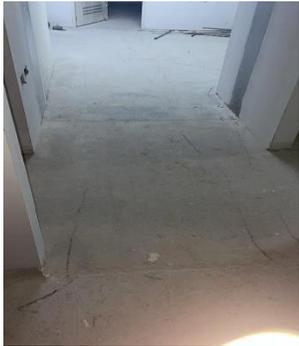
<p style="text-align: center;">Falta de pisos</p>

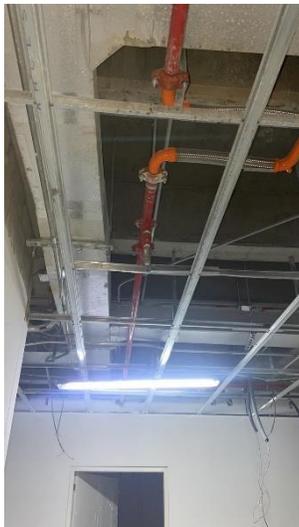
Falta de techos
